EGENERKLÆRINGSSKJEMA

Meglerfirma	Nylander & Partners AS avd. Heimdal	Oppdragsnr.	82250123
Adresse	Haugamyrvegen 16		
Postnr.	7540	Sted	KLÆBU
Selgers navn	Ingrid Furunes		
Selgers navn	Lorents Ness

HAUGAMRYVEGEN 16 - 5001/518/0/9/0/0

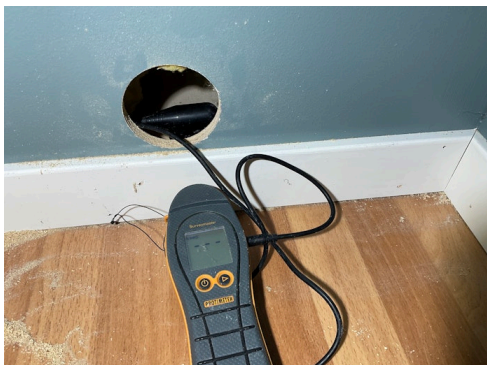
Bilde

Det er utført søk etter fukt fra tilstøtende rom der dette var mulig. Ingen tegn til forhøyede fuktverdier på baksiden av membran på tilfeldige valgte plasser. Ingen konstaterte fuktskader.

Anbefalte tiltak / ytterligere undersøkelser anbefales?

Ja

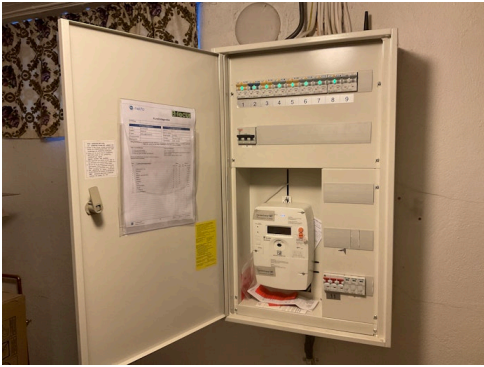
Bilde

Da boligen ikke har vært kontrollert av eltilsynet siste 5 år anbefales dette på generelt grunnlag. Dette med bakgrunn i EL-sikkerhet og at takstmannen ikke innehar spesialkompetanse på EL-anlegg. Dersom EL-arbeider er utført etter 01. juli 1999 er det huseiers ansvar og oppbevare, eventuelt fremskaffe samsvarserklæring fra utførende elektriker.
