Tilstandsrapport

Enebolig

Nedre Kirkevei 2, 8430 MYRE

Befaringsdato: 05.11.2025

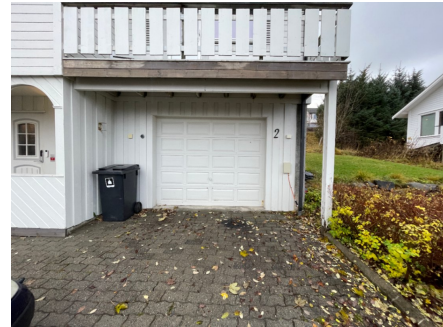
TG1 Balkonger, terrasser og rom under balkonger

Veranda med tilgang via verandadør stue og trapp fra terreng, ca. 44m², utført i trekonstruksjon m/spaltegulv. fundamentert mot vegg og tresøyler til betongfundament i terreng. Rekkverk i vedlikeholdsfri plastmaterialer.

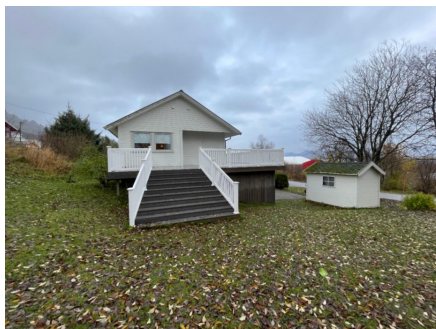
Andre utvendige forhold

Åpen bod under veranda ved stue.

Det er platekledd i under veranda som danner tak til åpen bod gulvet er spaltegulv, fra åpen bod er det tilkomst fra vaskerom. Vegger av stående kledning.

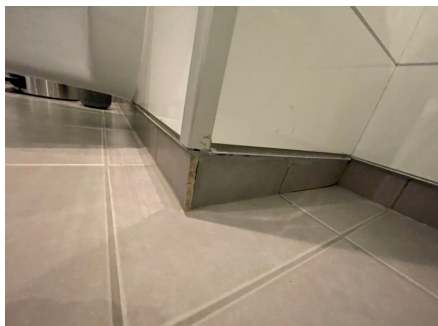
UNDERETASJE > BAD

Sluk, membran og tettesjikt

Det er plastsluk og smøremembran med ukjent utførelse. Sluk er ikke inspisert da det ligger under badekar.

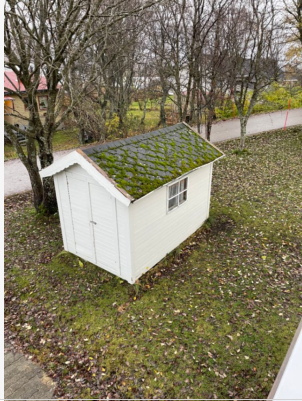
Utebod

Yttervegger er oppført i uisolert bindingsverk av tre. Utvendig kledning av liggende trepanel. Gangdør i malt tre. Gulvet er av trebord.
