# Tilstandsrapport

Enebolig

Kobbeveien 11, 9512 ALTA

Befaringsdato: 26.08.2025

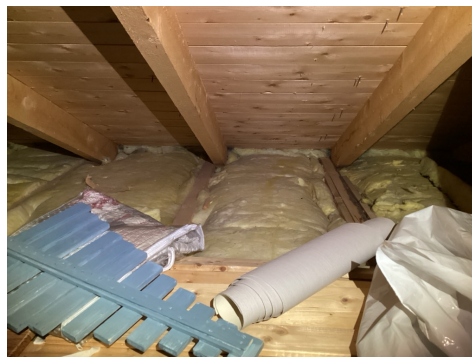
Ingen lufting ved takfoten og sort tereverk og isolejonen. Her må det etableres tiltrekkning lufting

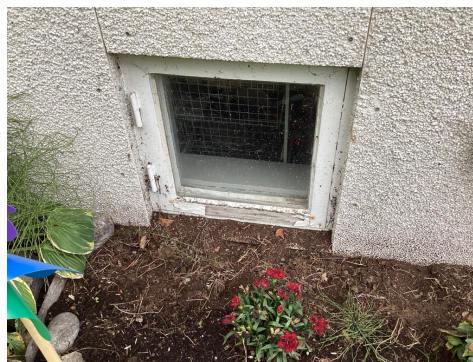
Koblet vind må byttes.

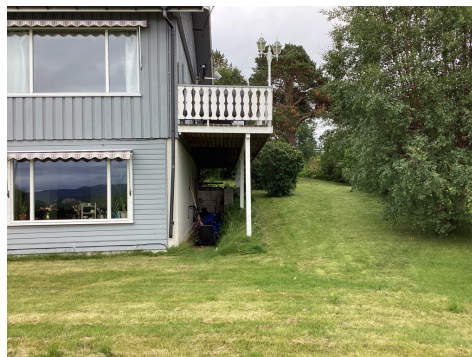
terrassen henger, kan se ut som søylene er seget ned og forskjøvet seg. anbefaler og montere nye søyle punkt/ søyler og dragere.

Tiltak: Rette av dragere under på røstvegg. montere inn ekstra dragere med søylker og søyle punkt.
