# Asphaugveien 2

**Enebolig med hele 5 garasjer - 2 leiligheter i sokkel hvor den ene er utleid - Stor tomt og sentral beliggenhet!**

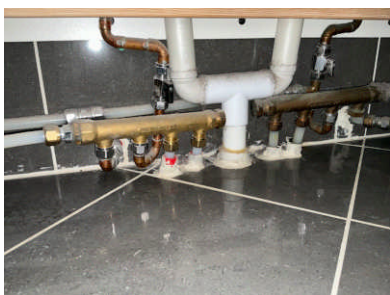
Ufagmessige gjennomføring i gulv, manglende membran/mansjetter for tetting. Rørfordeler under innredning.

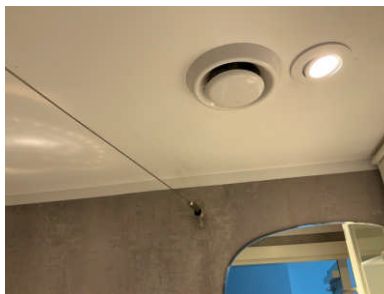
Avtrekk i himling.

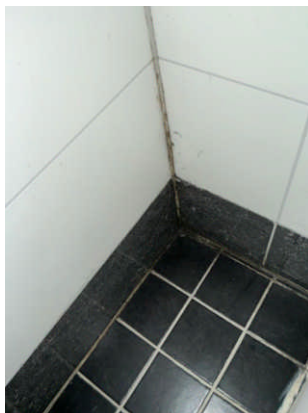
Slitte silikonfuger. Det er ikke benyttet hjørnelist på baderomsplater.

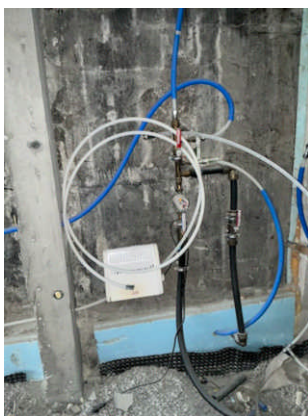
Røropplegg ligger åpent i garasje ved leilighet i sokkel.

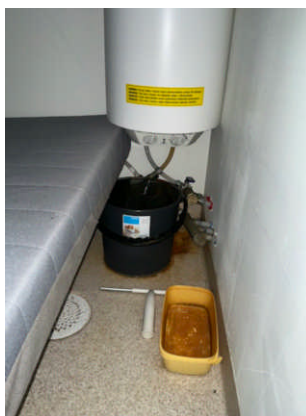
Varmtvannsbereder og røropplegg på hems, hybel.

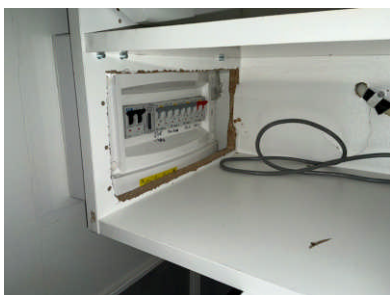
Sikringsskap til hybel er installert i overskap kjøkken.

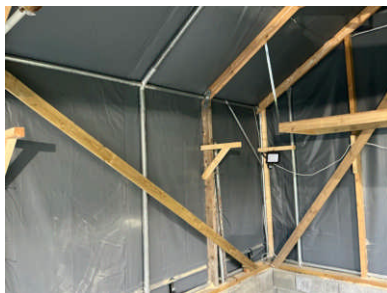
Garasje er oppført i trekonstruksjoner over plastgarasje.
