Tilstandsrapport

Enebolig

Sørbygde 161, 3539 FLÅ

Rapportdato: 28.10.2025

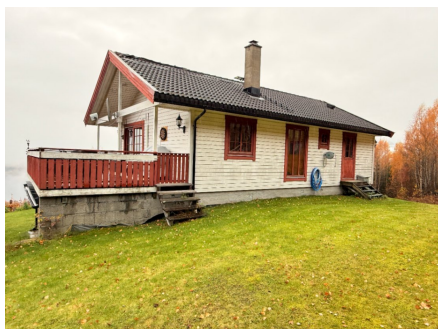
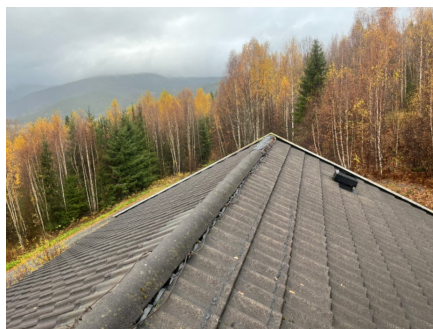
Nedløp og beslag

Det er takrenner, nedløp og beslag av lakkert stål.

Normal tid før utskifting av takrenner/nedløp i sink eller plastbelagt stål er 25 - 35 år.

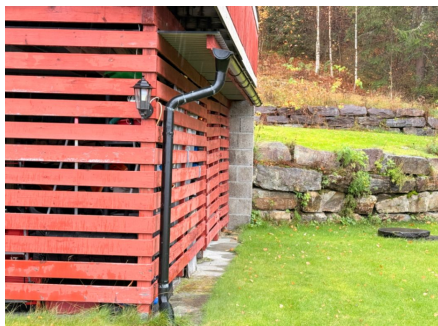
TG 1 Veggkonstruksjon

Veggene har bindingsverkskonstruksjon fra byggeår. Fasade/kledning har liggende bordkledning. Normal tid før reparasjon av bindingsverk av tre er 40 - 80 år.

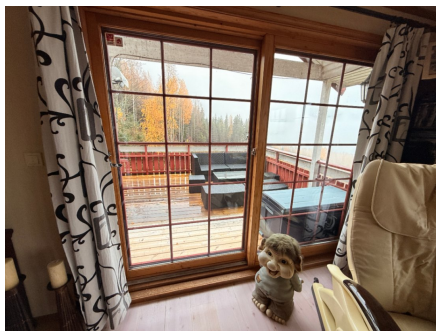
TG 1 Balkonger, terrasser og rom under balkonger

Det er trebjelkelag og terrassegulv.

- Påviste skader må utbedres.
- Rekkverk må monteres for å lukke avviket.

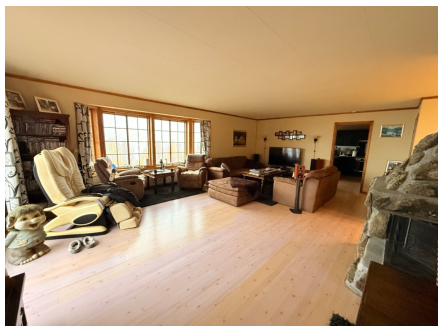
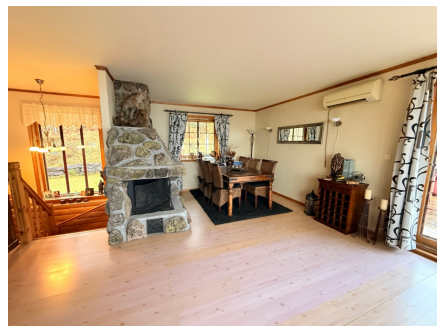
ⓘ TG 1 Etasjeskille/gulv mot grunn

Etasjeskiller er av betongdekke.
Det er ukjent utførelse.

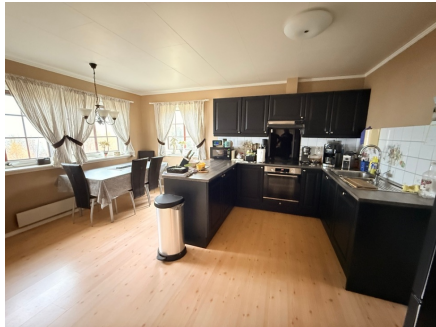
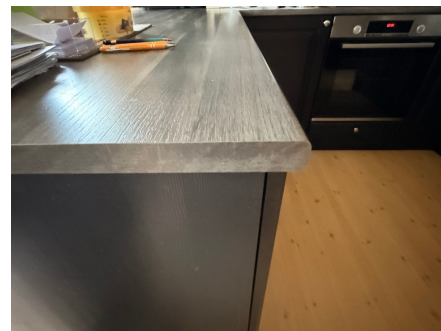
HOVED ETASJE > KJØKKEN

Det er avtrekk via balansert anlegg.
