# Egenerklæring

Prestegardsvegen 21, 3812 AKKERHAUGEN

# Tilstandsrapport

## ENEBOLIG

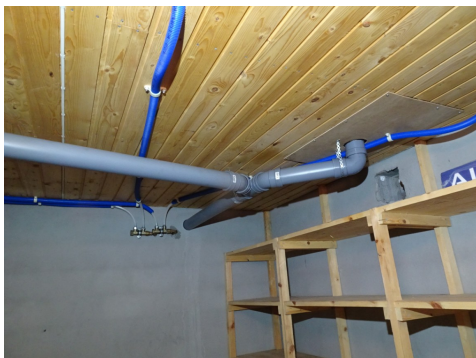
rør i rør med fordelerstokk i bodrom

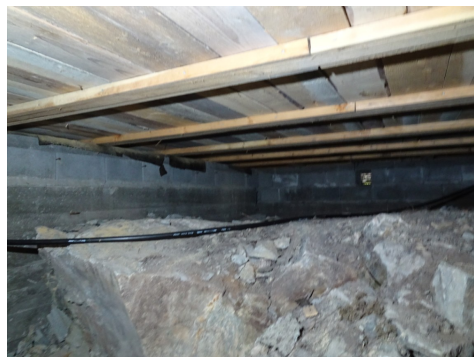
Fjellgrunn sees fra krypprommene som er i sørvestre og nordøstre område.

Fjellgrunn sett fra sørvestre kryprom
