# Tilstandsrapport

Enebolig med utleieleilighet og fjøsbygning

Nedre Ånstad vei 100, 8416 SORTLAND

Rapportdato: 22.12.2025

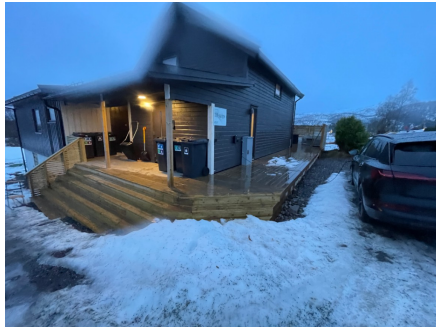
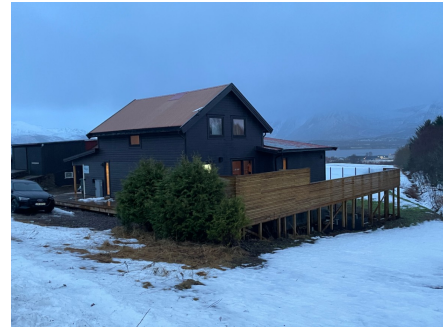
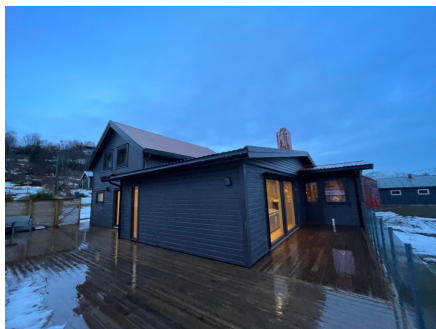
- Det er påvist avvik rundt innsettsdetaljer.
- Karmene i dører er værslitte utvendig og det er sprekker i trevirket.

Råteskader på innfestning av dør.
