Sætnanvegen 5 7519 ELVARLI

Tilstandsrapport Eierskifte

Boligtype:	Enebolig
Byggeår:	2006
Enebolig BRA:	225 m ²
Enebolig BRA-i:	225 m ²
Sum alle bygg BRA:	270 m ²
Sum alle bygg BRA-i:	225 m ²
Rapportdato:	4.12.2025 (Gyldig til 4.12.2026)

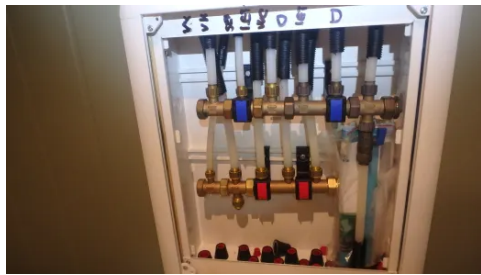
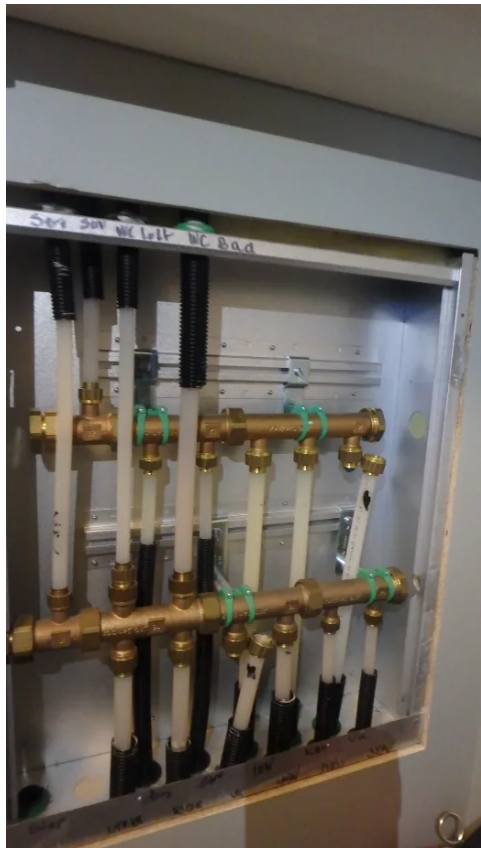
6.20 Vannledninger

Oppsummering av vannledninger	TG-1
<p>Fordelerskap er plassert på teknisk rom og på vaskerom. Stoppekran er plassert på vaskerom. Stoppekran fungerte som tiltenkt.</p> <p>Eiere opplyser at stikkledning for vann har frosset ved en anledning i 2010. Punktet ble etter dette oppgravd og etterisolert, ingen problemer med frost etter dette.</p> <p>Utvendige stikkledninger er ikke vurdert.</p>

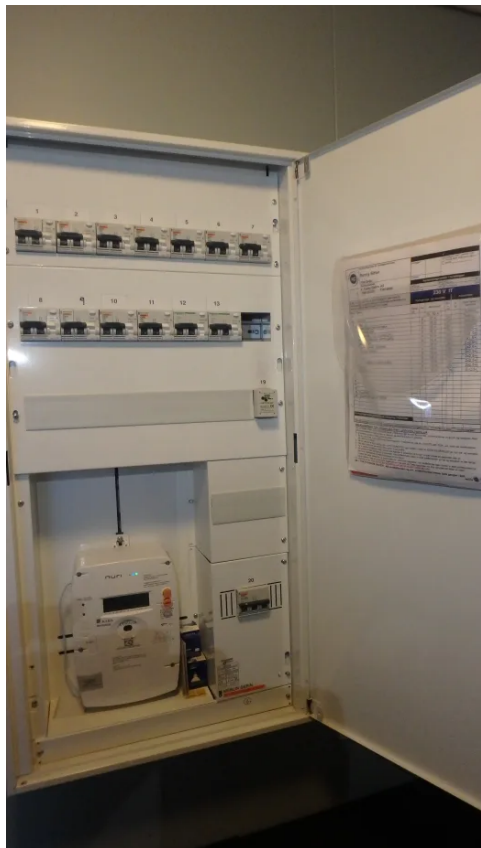
6.21 Elektrisk

Er det foretatt kontroll av det lokale el tilsyn i løpet av de siste 5 år	Nei
Type sikringer	Automatsikringer
Sikringsskap med automatsikringer er plassert på teknisk rom.	
Er det gjennomført arbeider etter opprinnelig byggeår?	Ja
Det er utført arbeider på loft og i sokkeletasje ettersom etasjene er innredet etter byggeår.	
Er det manglende samsvarserklæring på arbeider utført etter 01.01.1999?	Nei
Er det manglende kursfortegnelse?	Nei
Er det manglende samsvar mellom kursfortegnelse og antall sikringer?	Nei
Er det tegn på varmgang (termiske skader) på kabler, brytere, downlight, stikkontakter, og elektrisk utstyr?	Nei
Er kabler utilstrekkelig festet?	Nei
Er det tegn til at kabelinnføringer og hull i inntak og sikringsskap ikke er tette?	Nei
Spørsmål til eier: Løses sikringene ofte ut?	Nei
Spørsmål til eier: Har det vært brann, branntilløp eller varmgang i anlegget?	Nei

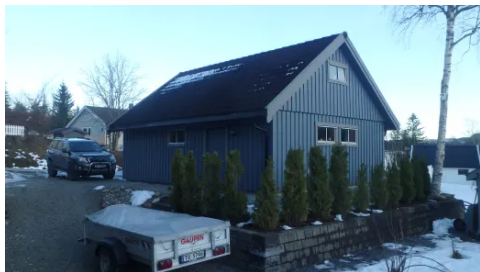
6.28 Øvrig: Garasje

Garasje med byggeår 2009 er oppført i en etasje over støpt gulv. Veggkonstruksjon i tre med utvendig stående trepanel. Takkonstruksjon i saltaks form med ytterteking av betongtakstein. Det er etablert leddet metallport, inngangsdør og vinduer med ett-lags glass.
