Tilstandsrapport

Enebolig

Nabbetorpveien 23, 1632 GAMLE
FREDRIKSTAD

Rapportdato: 01.05.2026

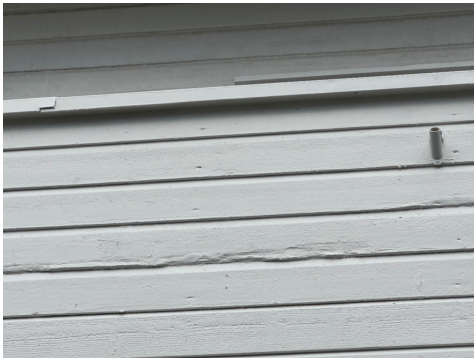
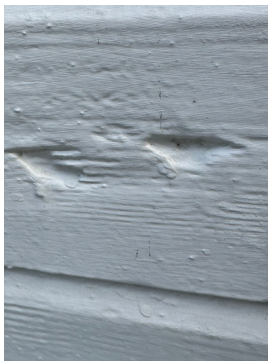
- Det er ingen eller liten lufting i nedre kant av kledning mot grunnmur.
- Det er påvist spredte råteskader i bordkledningen.

Deler av ytterkledningen er slitt, og det er observert spredte råteskader i bordkledningen, spesielt på nordveggen. Det er også mangelfull lufting i nedre kant av kledningen mot grunnmur, noe som kan øke risikoen for fuktskader over tid.

Råte i fort plank.

- Råteskadet trekledning må skiftes ut.

Råteskadet kledning bør skiftes ut, og det bør etableres tilstrekkelig lufting i nedre kant av kledningen mot grunnmur for å redusere risikoen for ytterligere fukt- og råteskader i konstruksjonen.

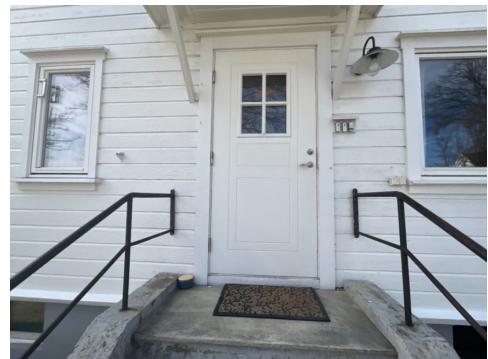
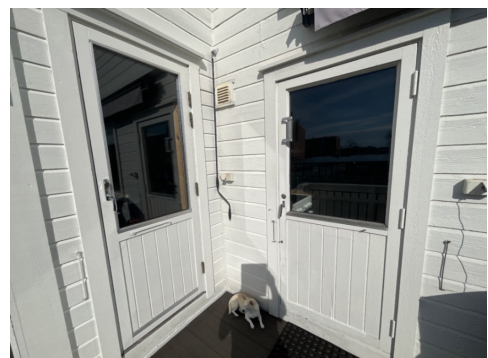
Balkongdør 2 etasje m behov for smøring, ny i 2024

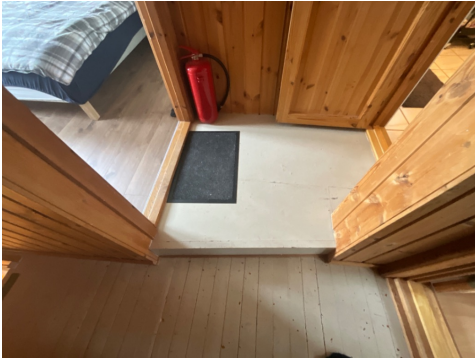
Øyde forskjell med malte plater.

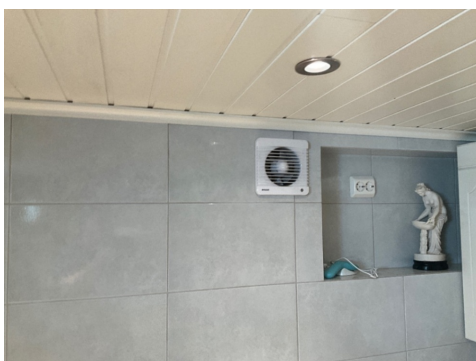
Nedfalls sonen ligger mot yttervegg det er derfor valgt å borre hull mot vann installasjon. Det ble boret hull og målt med pigger i bunnsvill til 6,8 %. ingen feil registrert.

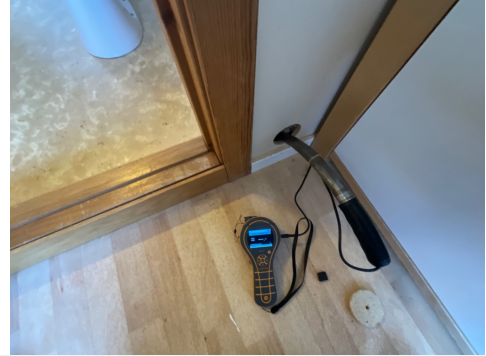
Det ble boret hull i vegg mot nedfall sonen på bad og målt med pigger i bunnsvill til under 6 %. ingen feil registrert.

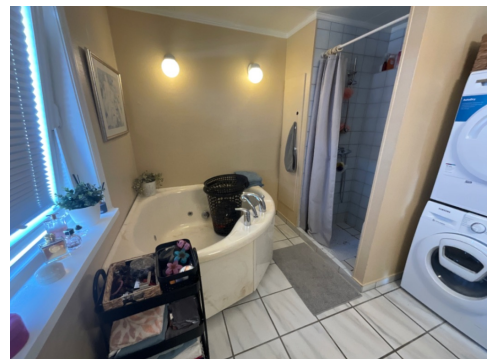
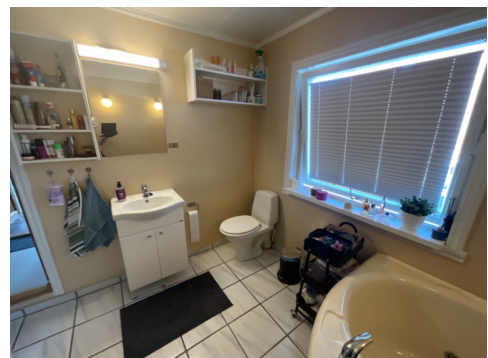
! TG 3 Generell

Skjult sluk og manglende tilluft gir usikkerhet rundt funksjon og levetid, og bør utbedres for å redusere risiko for skader og dårlig innelima.

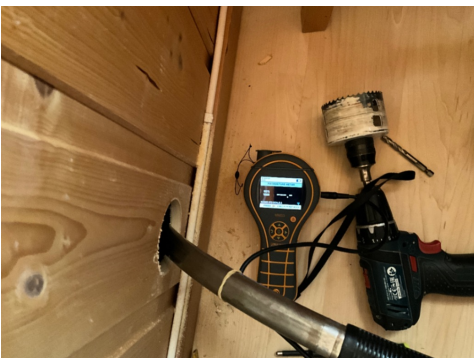
Det ble boret hull i vegg mot nedfall sonen på bad og målt med pigger i bunnsvill til under 6 %. ingen feil registrert.

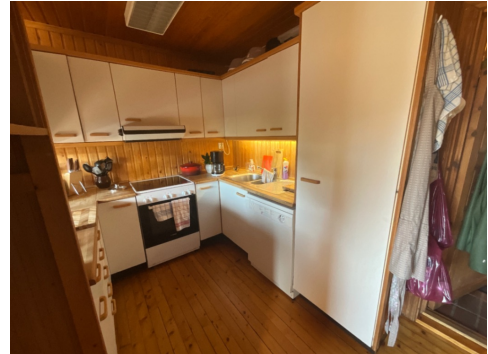
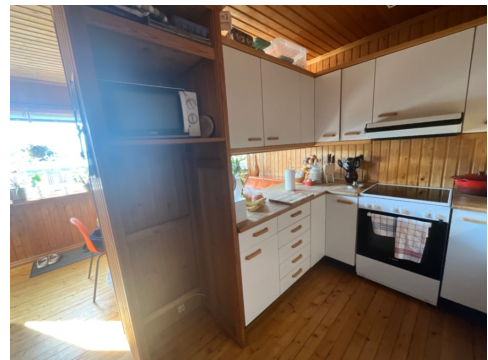
- Det er påregnelig med utskiftning/utbedringer av kjøkkeninnredningen.

Det bør vurderes oppgradering eller utskifting av kjøkkeninnredningen for å oppnå tilfredsstillende funksjonalitet og standard. Manglende bruksfunksjoner kan medføre redusert brukervennlighet og lavere verdi på kjøkkenet.

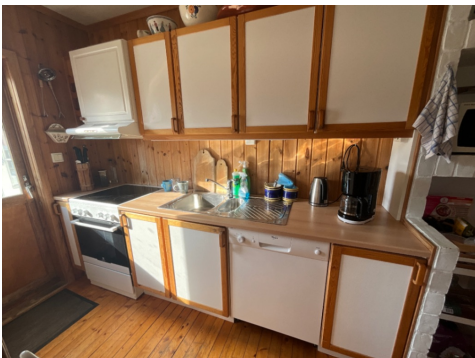
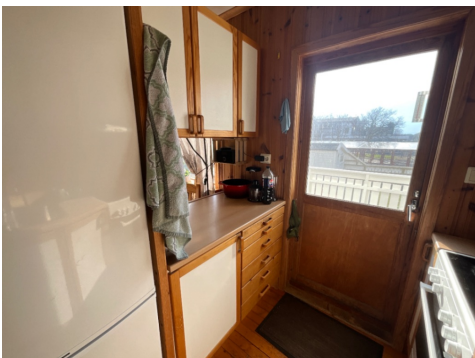
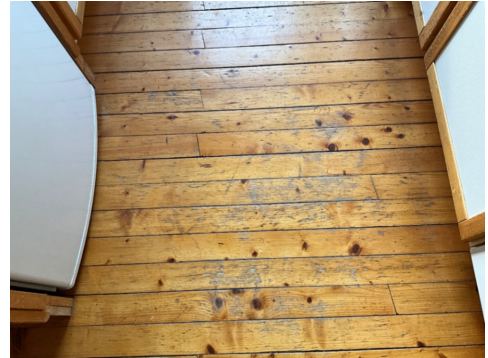
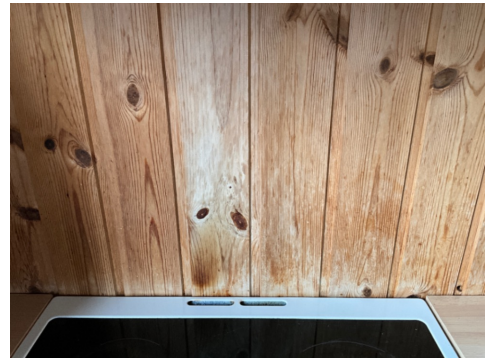
Dagens slitasjegrad og manglende funksjoner kan medføre redusert brukskomfort og økt risiko for ytterligere skader eller feil.

Kjøkkeninnredningen bør vurderes for utskiftning eller oppgradering for å sikre tilfredsstillende funksjonalitet og brukervennlighet.

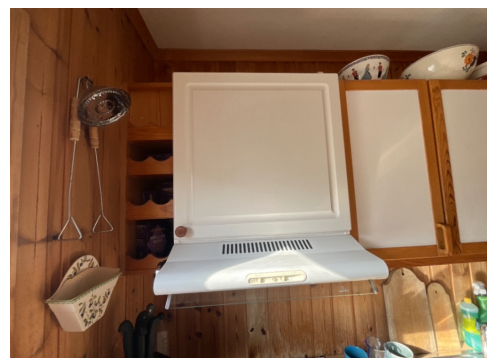
1 ETASJE > KJØKKEN M SPISEPlass OG TRAPP OG NED

TG 1 Avtrekk

Kjøkken ventilator montert under overskap over komfyr med avtrekk ut. Kjøkkenen viften bør renses jevnlig for å opprettholde best mulig funksjon i avtrekks systemet.

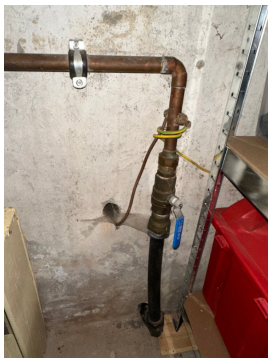
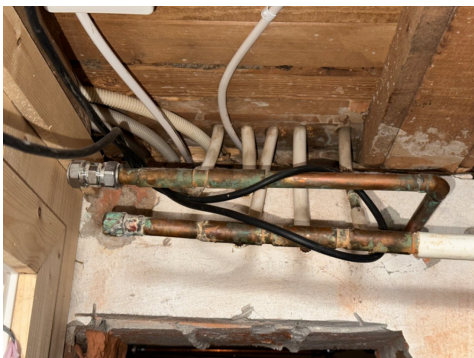
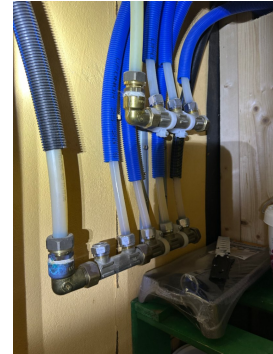
Konsekvensen av å ikke gjennomføre tiltak er økt risiko for plutselige lekkasjer og omfattende følgeskader, særlig fra skjulte vannrør hvor skader kan være vanskelige å oppdage tidlig.

Rørøpplegget bør holdes under oppsikt med jevne mellomrom. Ingen tiltak er nødvendig nå da rørene fungerer bra ifølge eier, men kobberrør fra byggeår har overskredet mer enn halvparten av forventet levetid.

Tettemuffer bør monteres i enden av varerør på rør-i-rør-systemet for å hindre at lekkasjevann sprer seg til omkringliggende konstruksjoner, noe som kan medføre fuktskader.

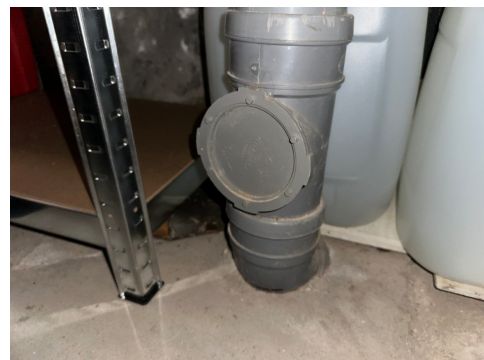
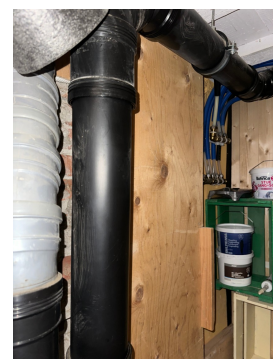
- I forbindelse med oppgradering av våtrom vil det være naturlig med utskiftning av rør.
- Eldre avløpsrør har blant annet større sannsynlighet for lekkasjer, noe som kan føre til omfattende og kostbare vannskader i boliger.

Deler av avløpsanlegget er av eldre dato med mer enn halvparten av forventet brukstid passert.

Det anbefales å følge med på tilstanden og vurdere utskiftning ved tegn til lekkasje eller funksjonssvikt, da det er økt risiko for plutselige skader og lekkasjer når anlegget eldes.

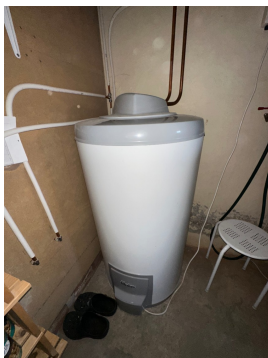
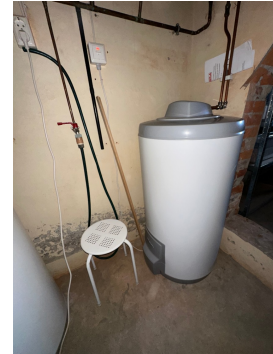
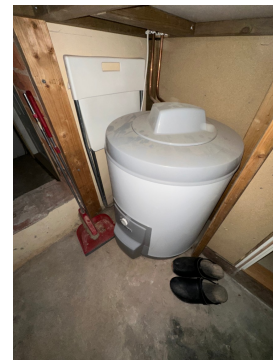
TC 1 Varmtvannstank

Det er montert 3 stk varmtvannsberedere av nyere dato i kjeller rom.

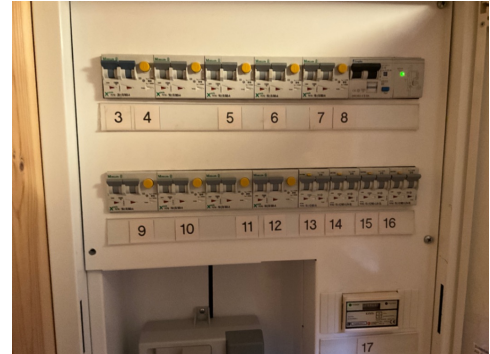
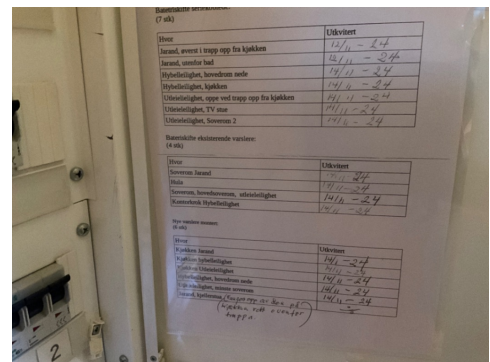
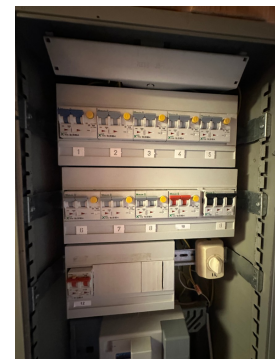
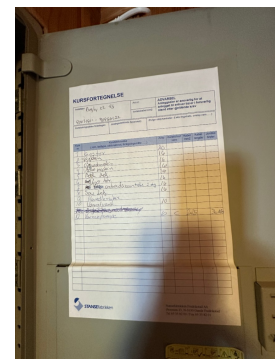
Ja Det anbefales alltid utvidet kontroll da dette ligger utenfor takstmannens kompetanseområde. Dette punktet er såpass omfattende at det alltid som et minimum innhente en el-kontroll fra det lokale el-tilsyn. (DLE)

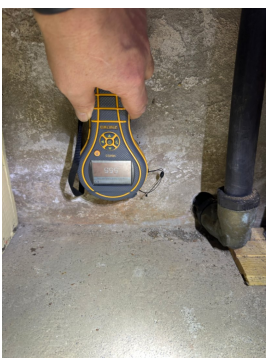
Manglende synlig drensapp og ukjent alder på dreneringen medfører økt fare for fuktskader, råte og dårlig innelima. Saltutslag og avskaling på kjellervegger indikerer at fukt allerede påvirker konstruksjonen, noe som kan føre til ytterligere skader og økte utbedringskostnader dersom tiltak ikke iverksettes.

Ved mye nedbør går det en bekk gjennom eiendommen.

Dreneringen bør vurderes nærmere og eventuelt skiftes ut for å redusere risikoen for fuktinntrengning i kjeller og grunnmur.
