# Tilstandsrapport

Boligbygg med flere boenheter

Innfartsveien 23, 8430 MYRE

Rapportdato: 05.12.2025

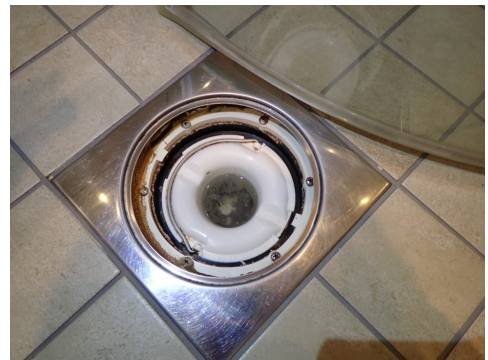
Sluk på bad/vaskerom

Sluk i plast, smøremembran med ukjent utførelse.

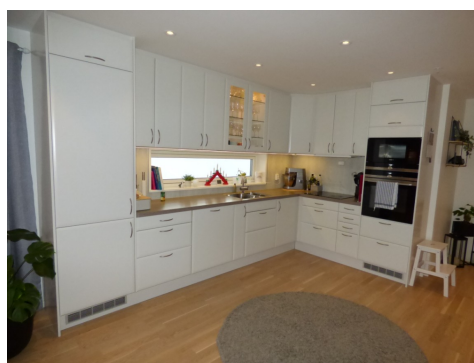
Kjøkkeninnredning

På befaringen kom det en del "klukkelyder" fra vasken. Hjemmelshaver sier dette har vært siden overtakelse.
