# Heimsetervegen 43

# Tilstandsrapport

gnr. 24, bnr. 2

Befaringsdato: 15.09.2025

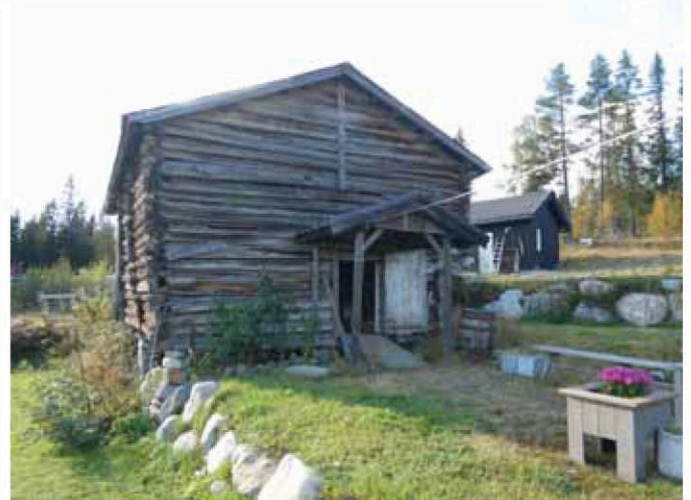
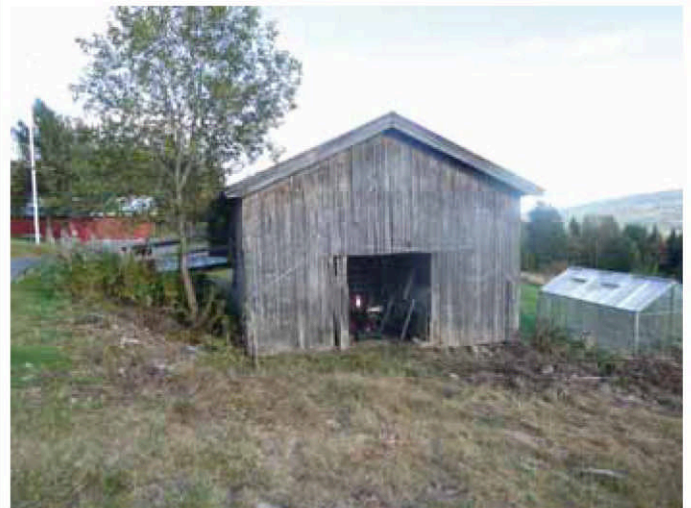
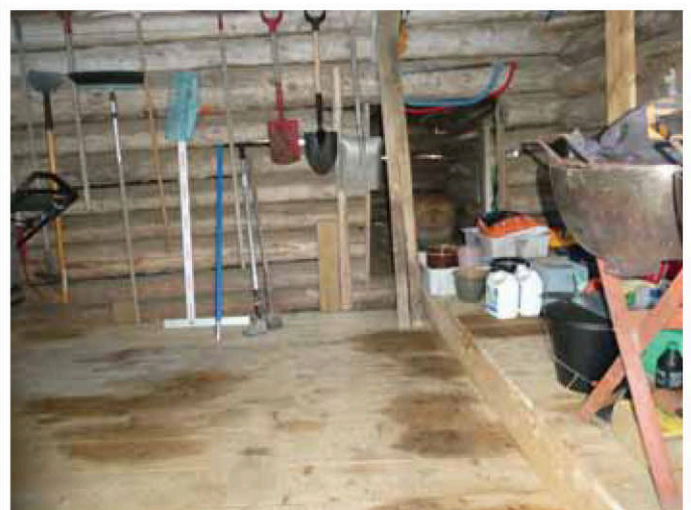
Dette er et enkelt bygg med noe råteskader i tømmerknuter

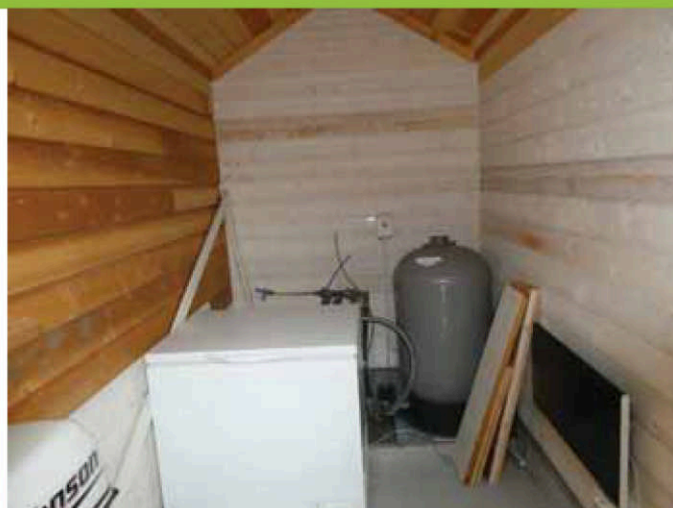
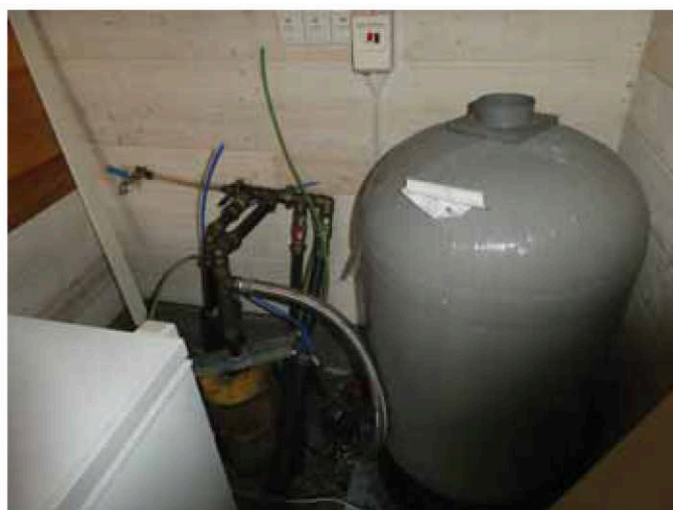
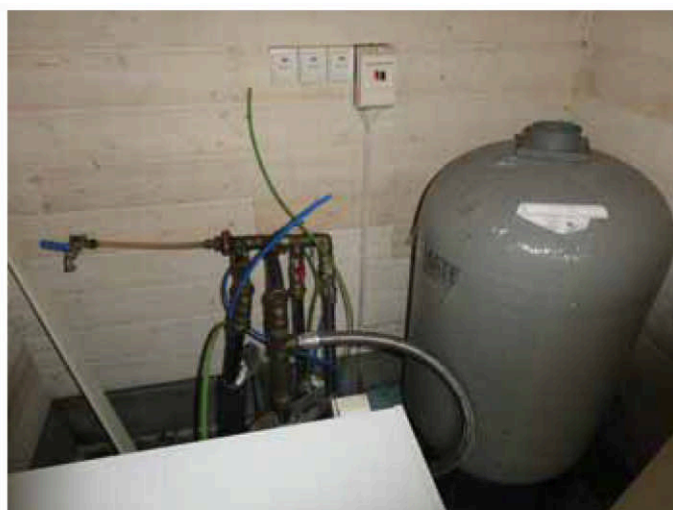
*Pumpehus, inne*

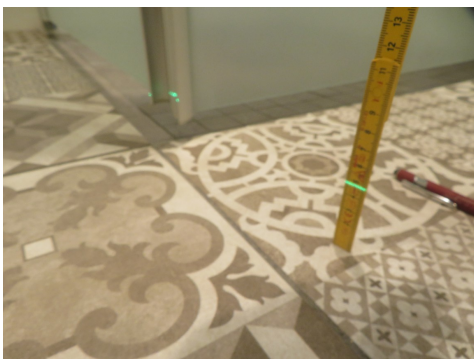
Bildet viser motfall ved toalett.

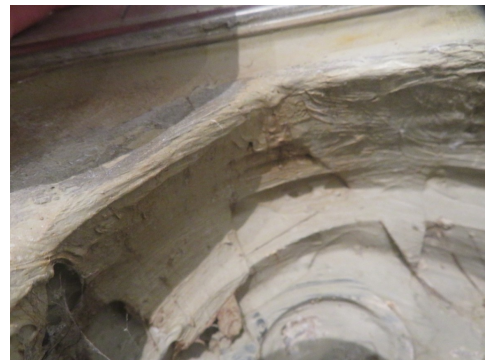
Ikke fagmessig membranløsning i sluk.

Det bør gjøres utbedring av membran i sluk da løsning i dag ikke er tilfredstillende.

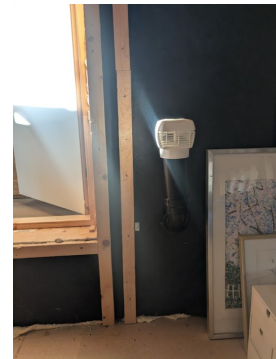
### TG 2 Ventilasjon

Boligen har naturlig ventilasjon. Ut fra krav til ventilasjon for byggeår, er valgt løsning et avvik og det settes TG 2.

- Det er påvist avvik i ventilasjonsløsning i forhold til gjeldende krav på oppføringsstidspunktet.

For å lukke avvikene må det gjøres beregninger og tiltak for å tilfredsstille krav til ventilasjon for byggeår kan ikke utelukkes.

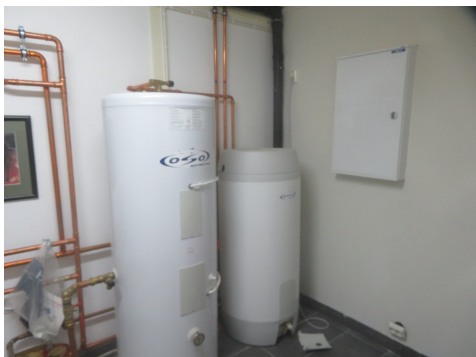
## TG 1 Varmtvannstank

Varmtvannstanken er på ca. 200 liter.

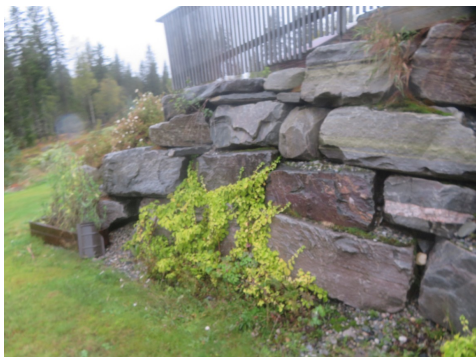
## TG 2 Terrenghorhold

Terrenget faller mot grunnmur i gårdsplass.  
Forholdet gir økt fuktbelastning på grunnmur og drenering.

For å lukke avviket må det foretas terrengjusteringer.

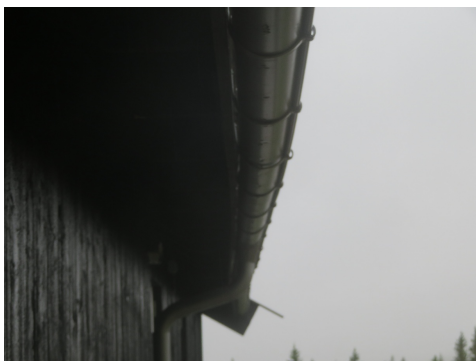
Skjevheter i vegg/tak.
