# Tilstandsrapport

Enebolig

Øvergårdsveien 212, 8430 MYRE

Befaringsdato: 22.10.2025

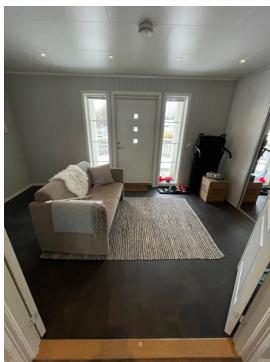
Dører består av en ytterdør og en balkongdør som går ut til vinterhage.

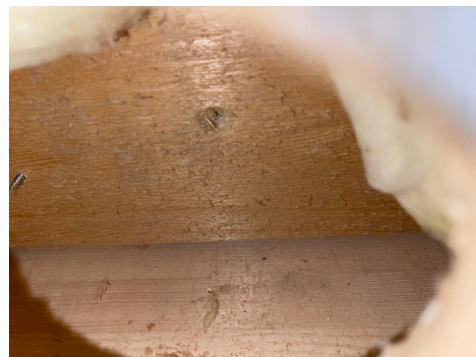
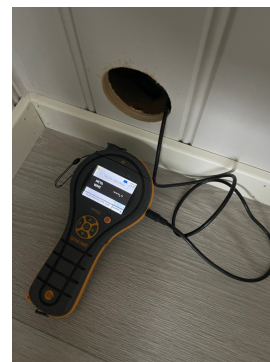
Fuktmåling er utført i via hulltaking i vegg på motsatt side av våtsone. Det ble ikke avdekket unormale fuktutslag i dette området. Det må opplyses at det kan være fukt i konstruksjoner som ikke blir avdekket via stikkkontroller.

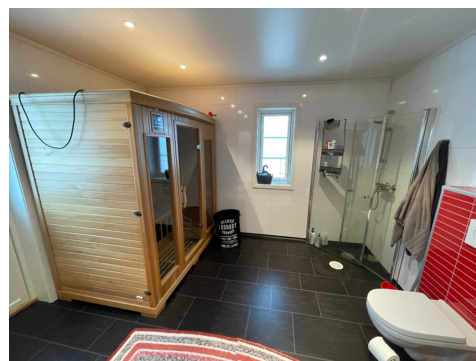
Baderommet er oppbygd med betong gulv med vinyl våtromsbelegg. Vegger er oppført med Fibo veggpanel el. Fibo er en høytrykkslamint som fungerer som en membran i våtrom. Det er viktig av hjørnelister og sokkelister er utført korrekt for å oppnå tilfredstillende tetthet. Innredninger består av servant med skap, skuffer og speil, wc, dusjhjørne og badstu

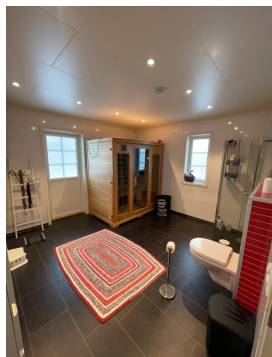
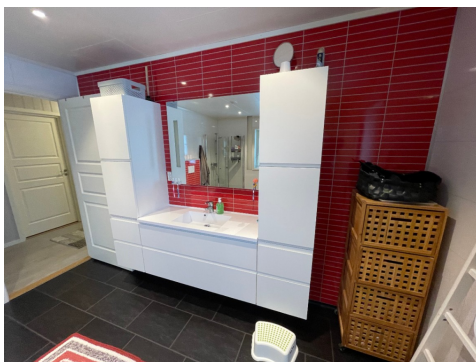
- Det er tegn på fuktskader nederst på våtromsplater.
- Våtromsplater er ikke montert fagmessig.

Åpene og utette gjennomføringer kan føre til at fukt får tilgang til konstruksjonen, dette vil øke risikoen for skader.

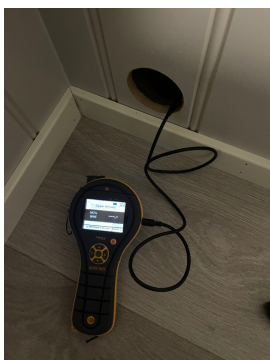
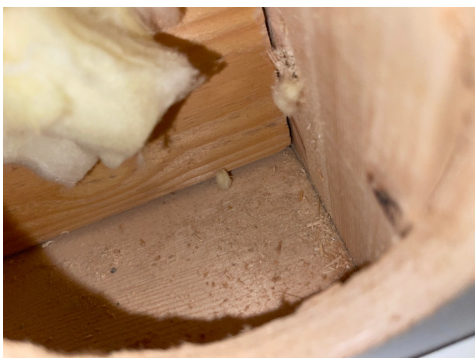
Fuktmåling er utført i via hulltaking i vegg på motsatt side av våtsone. Det ble ikke avdekket unormale fuktutslag i dette området. Det må opplyses at det kan være fukt i konstruksjoner som ikke blir avdekket via stikkontroller.

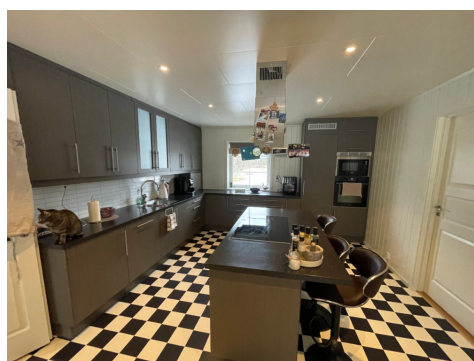
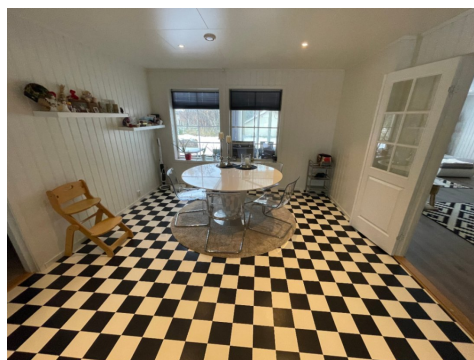
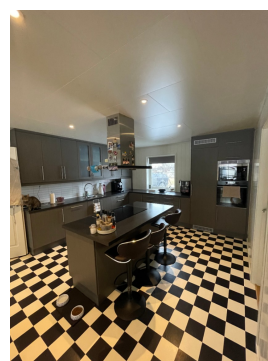
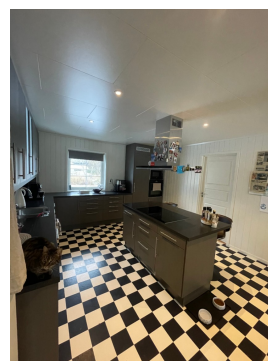
Kjøkkeninnredning er en modul-innredning med slette fronter, glassdører, laminat-benkeplate og en ventilator. Innredningen har godt med skap og skuffe plass.

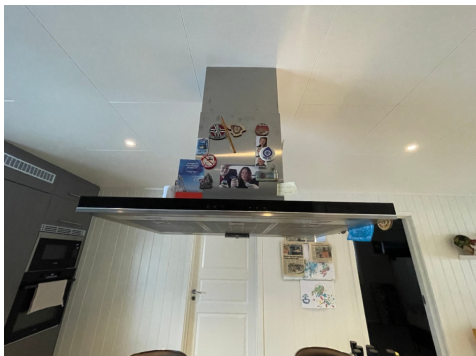
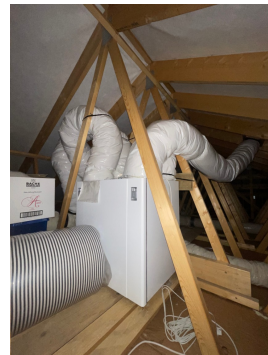
Tak montert kjøkkenventilator med utkast .

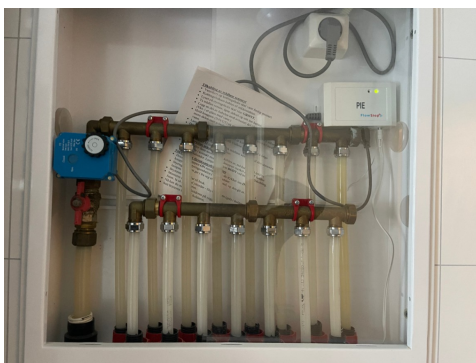
Innvendig røropplegg med rør i rør og fordelingsskap med avløp til rom med sluk.

Rør i rørsystem med PEX-rør har i følge NBI's levetids tabell normalt en teoretisk levetid på 50 år
