# 6460 Eidsvåg - Svenslivegen 207

Befaringsdato: 26.12.2025

Rapportdato: 19.01.2026

# Tilstandsrapport

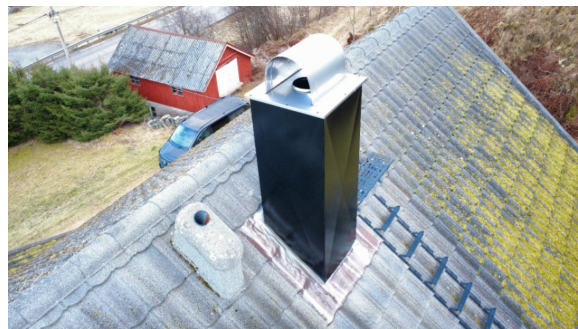
Pipehatt, luftehatt og takstige

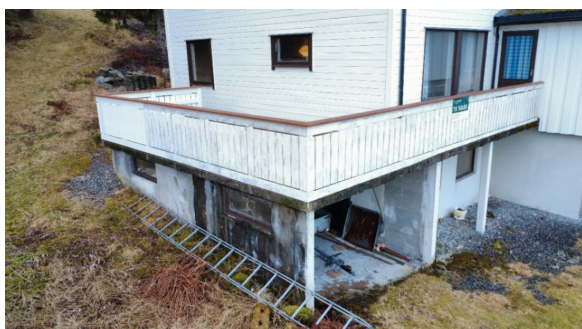
Mangler puss rundt vindu og det er synlig fukt ned langs veggen

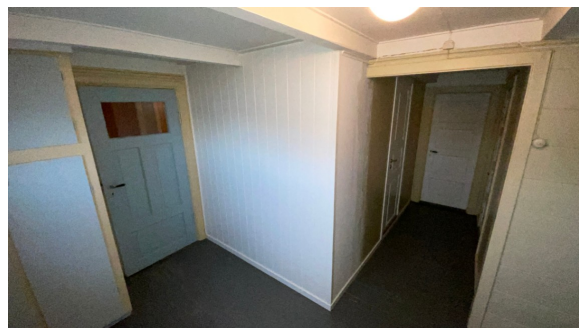
Vegg i gang 2. etasje er ikke ferdig pusset og malt

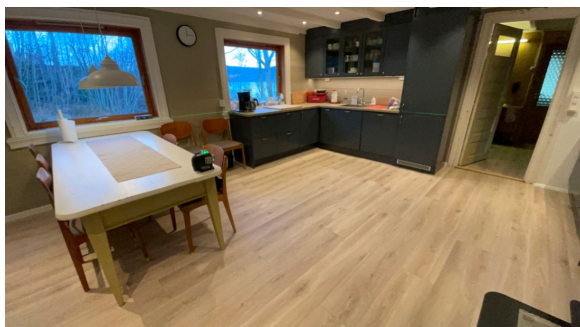
1. etasje

Plassering av laser ved kontroll av kjøkken. Det er målt 35 mm høydeforskjell gjennom rommet. TG 3. Over en avstand på 2 meter er det målt 22 mm fra dør til bod mot senter av rommet. TG 3

- Dersom skjevhetene ikke utbedres, kan dette medføre ujevn slitasje, redusert bokomfort og utfordringer ved legging av nytt gulv. Ytterligere undersøkelser kan være nødvendig for å kartlegge omfanget av utbedringsbehovet.

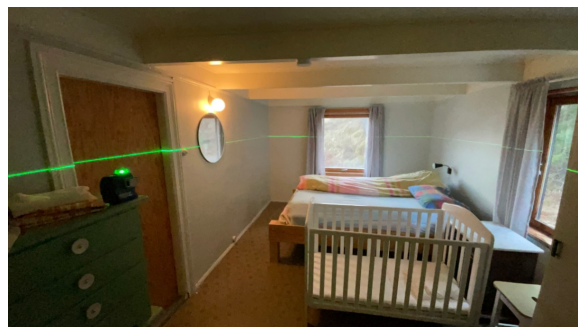
2. etasje

Plassering av laser ved kontroll av soverom 3. Det er målt 22 mm høydeforskjell gjennom rommet. TG 2. Over en avstand på 2 meter er det målt 22 mm fra skillevegg mot soverom 2 mot senter av rommet. TG 3

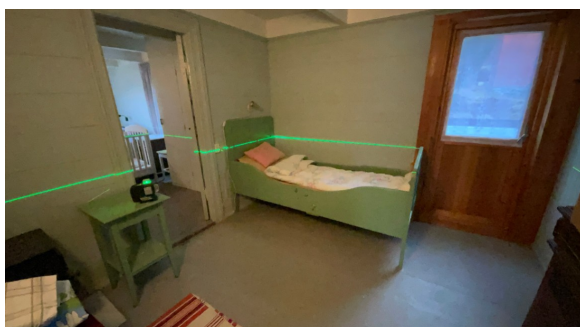
2. etasje

Plassering av laser ved kontroll av soverom 2. Det er målt 55 mm høydeforskjell gjennom rommet. TG 3. Over en avstand på 2 meter er det målt 45 mm fra verandadør langs skillevegg. TG 3

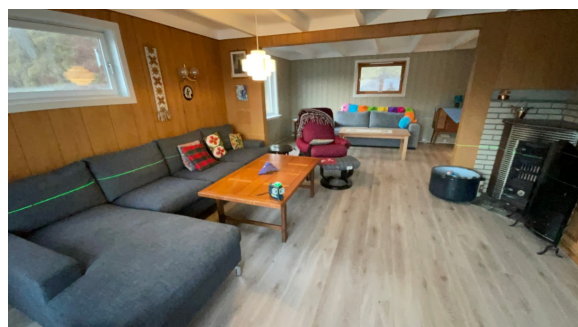
1. etasje

Plassering av laser ved kontroll av stue. Det er målt 34 mm høydeforskjell gjennom rommet. TG 3. Over en avstand på 2 meter er det målt 20 mm fra åpning i skillevegg stue mot senter av rommet. TG 2

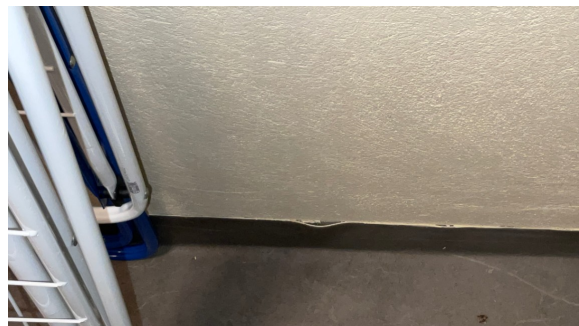
Mangler klemlist/mykfuge i overgang mur og beleg. Det bør monteres

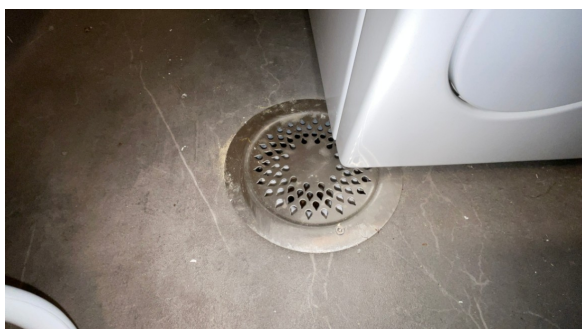
Det er plastsluk og synlig vinylbelegg som tettesjikt. Vinylbelegg er ført ned under klemring i sluk.

Sluk med skrudd slukrist og skrudd klemring

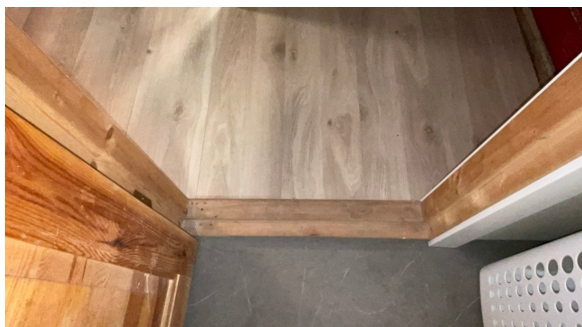
Standard dørterskel uten tilluft

- Mekanisk avtrekk og tilluft må etableres.
- Tilluft bør etableres via spalte under eller over dør for å sikre tilstrekkelig luftskifte i rommet.
- Konsekvens/risiko: Manglende ventilasjon kan over tid føre til dårlig inneklime, økt risiko for mugg, sopp og råteskader
- Det bør være minimum 10 mm spalte under dør for tilluft.
- Tiltakskostnaden er beregnet ut fra etablering av mekanisk avtrekk til yttervegg og tilluftsspalte under dør. Valg av løsning vil påvirke totalcostnaden.

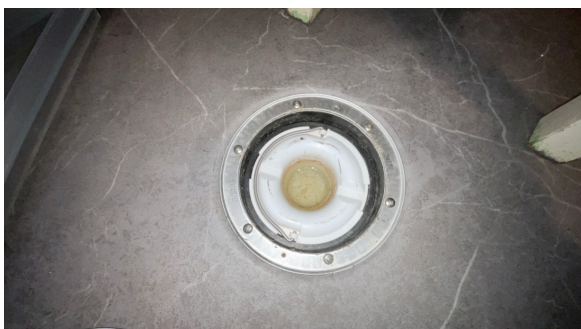
Det er plastsluk og synlig vinylbelegg som tettesjikt. Vinylbelegg er ført ned under klemring i sluk.

Vinylbelegg er ført ned under klemring i sluk.

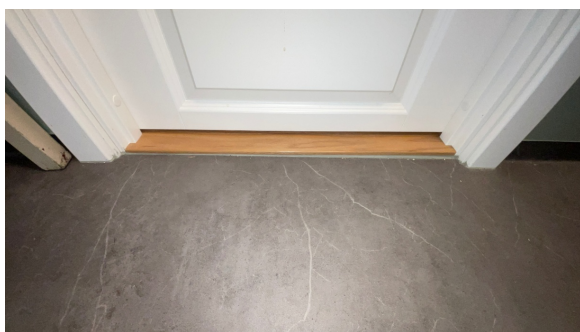
Mekanisk fuktstyrt avtrekksvifte som er styrt via bryter. Tilluft via spalte under dør.

Tilluftsspalte under dør

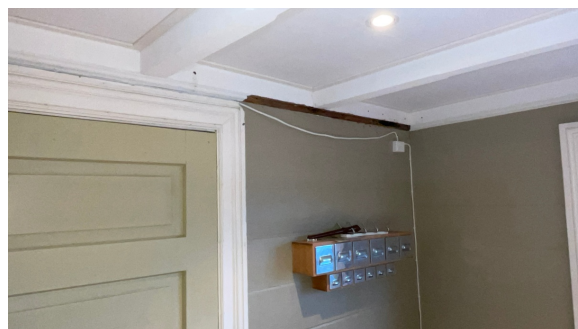
Inntakssikring

Løs kabel på kjøkken som må festes og kontrolleres av fagkyndig personale

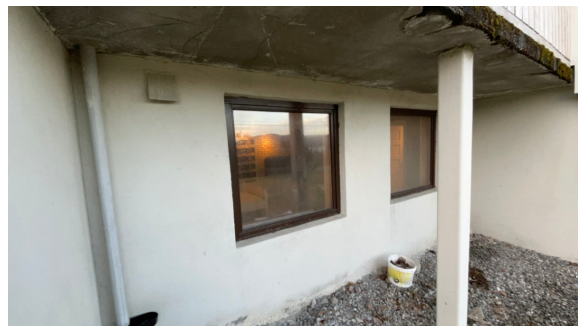
- Grunnmuren har sprekkdannelser.

Sprekk i mur og puss under vindu av eldre dato

- Ikke behov for umiddelbare tiltak, men svinnsprekker bør overvåkes over tid og tiltak må vurderes ut fra hvordan dette utvikler seg.

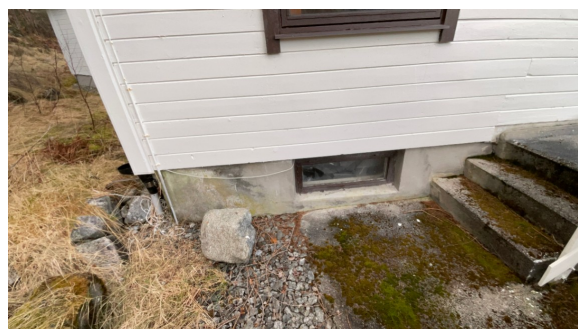
Riss/sprekke i puss
