# Tilstandsrapport

Selveier tomannsbolig (vertikaldelt)

Øvreveien 6 B, 8450 STOKMARKNES

Befaringsdato: 09.12.2025

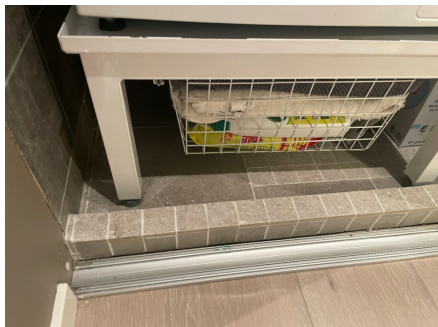
## TG 1 Overflater Gulv

Gulvet er flislagt. Fall mot sluk er målt til 10mm. Høydeforskjell fra toppen av sluket til toppen av terskel nisje er 45mm.
