Furuåsen 32

Tilstandsrapport Eierskifte

Boligtype:	Enebolig
Byggeår:	1990
Enebolig BRA:	256 m ²
Enebolig BRA-i:	256 m ²
Sum alle bygg BRA:	311 m ²
Sum alle bygg BRA-i:	256 m ²
Rapportdato:	30.12.2025 (Gyldig til 30.12.2026)

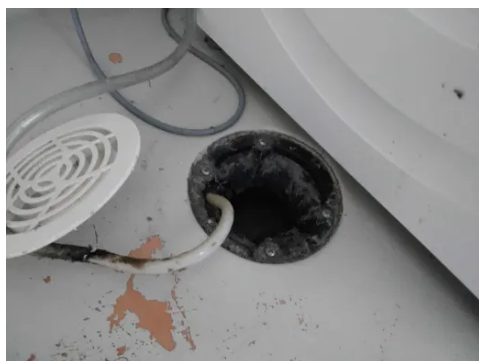
6.27 Våtrom: Vaskerom 1. etg

Beskrivelse av overflate	
Gulv og veggflater belagt med flis. Himling/skråtak med malte slette flater.	
Er det gjennomført arbeider etter opprinnelig byggeår?	Ja
Badet er fra 2022.	
Er det påvist avvik i krav om høydeforskjell på tettesjikt/fall til sluk?	Nei
Er det fare for at lekkasjevann fra installasjoner i rommet ikke når sluket?	Nei
Er vindu eller dør plassert i våtsone (utsatt for vannsprut)?	Nei
Er det gjennomføringer i vegg/tak mot kald sone?	Ja
Er det påvist tegn til kondensdannelse (fukt) ved gjennomføringer i vegg/tak mot kald sone?	Nei
Er det registrert riss, sprekker i fuger, bom (hulrom) under flis?	Nei
Er det påvist tegn på sopp/råteskader/fuktskader på overflater eller skadedyr?	Nei
Er det registrert knirk i gulvet?	Ikke aktuelt (gjelder ikke flislagt gulv)
Oppsummering av overflater	TG-1

Er det påvist tegn på utettheter f.eks. rundt rørføringer eller andre overganger?	Nei
Er det påvist feil utførelse, feil materialvalg, eller skader i tettesjikt med fare for fuktskade?	Nei
Har membran/tettesjikt nådd en alder som gir økt risiko for skader eller følgeskader?	Nei
Oppsummering av membran, tettesjikt og sluk	TG-1

Beskrivelse	
Innredning med profilerte fronter, heldekkende servant og ett-greps blandebatteri. Speil med integrert belysing. Vegghengt toalett. Badekar med veggmontert blandebatteri og håndduj. Dusjhjørne med glassvegg/glassdør, to-greps blandebatteri, håndduj og regndusj.	
Er det skader på utstyr og innredning?	Nei
Er det innebygd sisterner til klosett?	Ja
Er det manglende drenering av lekkasjevann fra innebygd sisterner?	Nei
Oppsummering av sanitærutstyr	TG-1

Er det foretatt hulltaking fra tilstøtende rom?	Ja
Er det registrert fukt eller andre skader ved hulltaking?	Nei
Oppsummering av fukt	TG-0
Undersøkelsen viser ingen tegn til skader eller fukt i konstruksjonen.
