Tilstandsrapport

Enebolig
  Haukland 24, 8370 LEKNES
  VESTVÅGØY kommune

# gnr. 28, bnr. 4

Befaringsdato: 04.05.2026

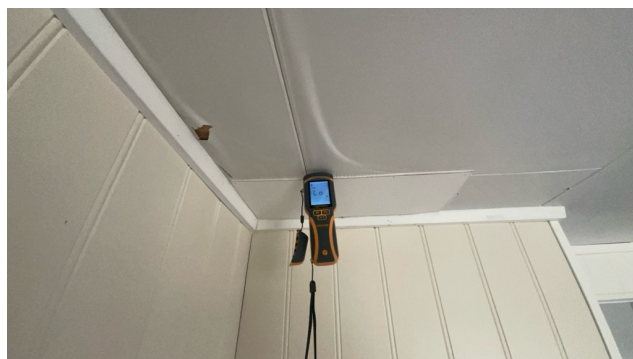
Vurdering av avvik:

- Det er påvist skader på overflater.

Skadet takplate over vedovn i stue bør utbedres for å hindre videre forringelse og mulig spredning av skade.

Normal bruksslitasje på øvrige overflater har lav konsekvensgrad, men bør følges opp ved behov for estetisk utbedring.

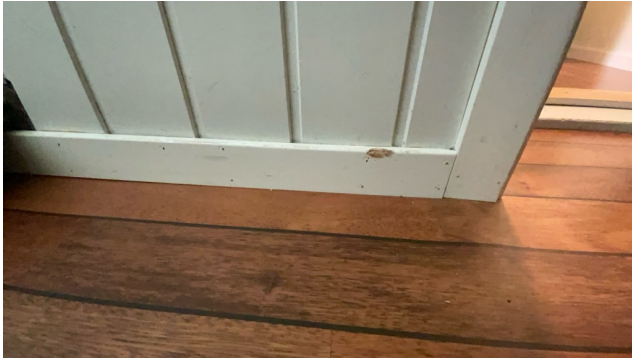
⚠ TG 3 Etasjeskille/gulv mot grunn

Gulvet har laminat. Veggene har panel. Hulltaking er foretatt og det er påvist avvik i konstruksjonen. Hulltaking er foretatt ved/i Undr trapp. Fuktkvotemåling (vekt%) i konstruksjonen ble målt til 19%

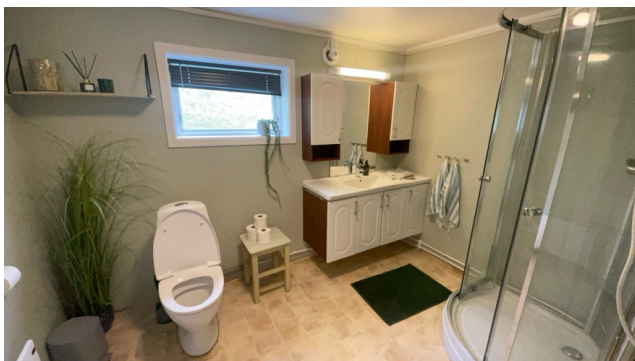
UNDERETASJE > BAD

! TG 2 Overflater vegger og himling

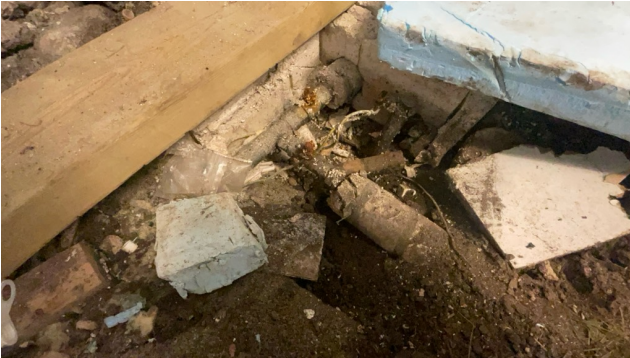
! TG 2 Avløpsrør

Kostnadsestimat: Under 20 000
