# Dreyers gate 60A

# Egenerklæring

Befaringsdato: 17.11.2025

# Tilstandsrapport

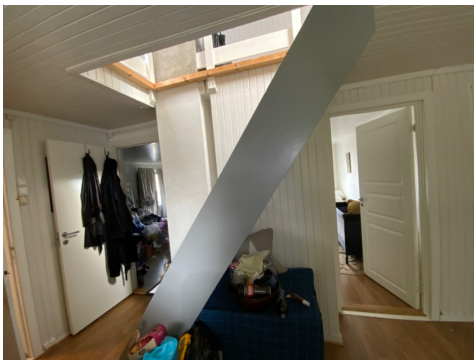
Veldig bratt loftstrapp som mangler rekkverk

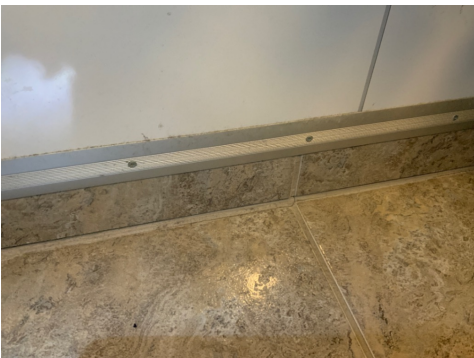
I overgang vegg-gulfliser er det montert feil type list samt at det er skrudd/punkttert membran en del plasser i våt sone. Ufagmessig montert. Større risiko for utett løsning
