# Tilstandsrapport

Boligbygg med flere boenheter

Hagavegen 12 A, 6600 SUNNDALSØRA

# gnr. 50, bnr. 138

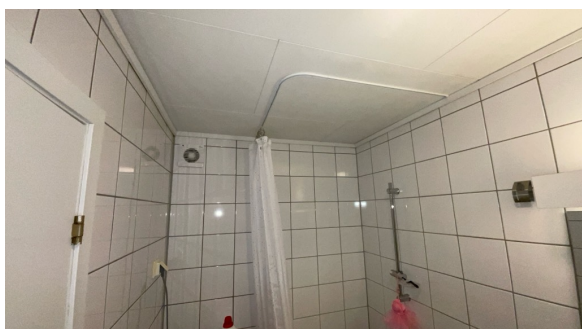
Oversikt

- Det er påvist at flisfuger har riss/sprekker.

- Riss i flisfuger i dusj og det er noe slitasje på enkelte fuger

- Fuger med riss og slitasje bør utbedres for å hindre vanninntrengning bak flisene, noe som kan føre til fuktskader i konstruksjonen. Det anbefales jevnlig kontroll av fliser og fuger for å oppdage eventuelle forverringer tidlig.

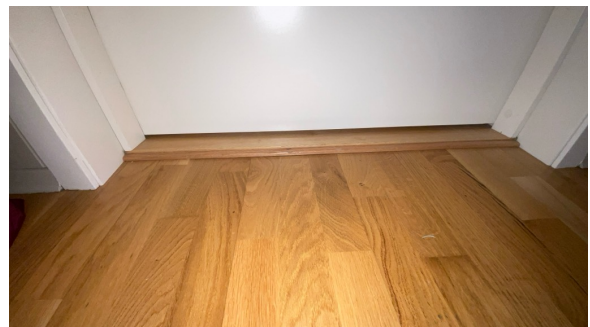
Tilluftsspalte under dør
