Tilstandsrapport

Enebolig

Bakkane 77, 6220 STRAUMGJERDE

Befaringsdato: 10.04.2026

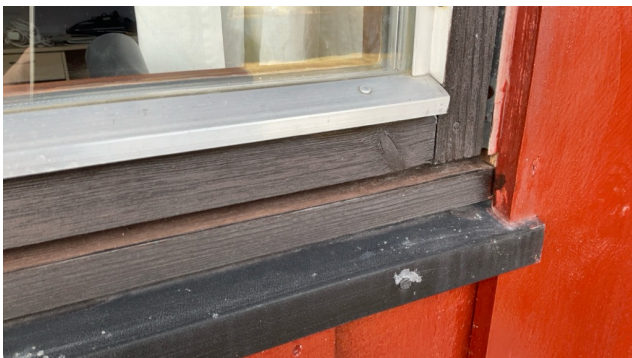
- Karmene i vinduer er slitte og det er sprekker i trevirket.

Det bør utføres vedlikehold og utbedring av slitte og sprukne vinduskarmner for å hindre ytterligere forringelse, varmetap og inntrenging av fukt, som kan føre til råteskader og økte vedlikeholdskostnader.

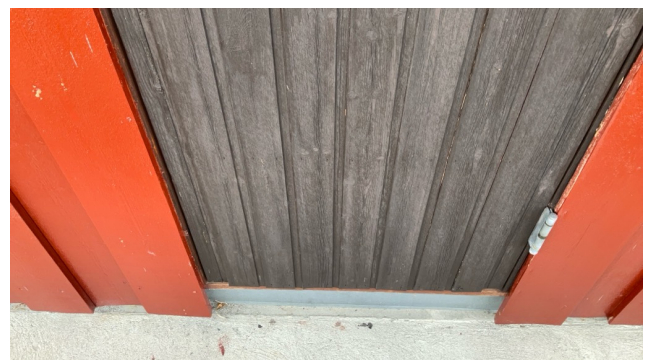
- Karmene i dører er værslitte utvendig og det er sprekker i trevirket.
- Det er avvik:

Det bør utføres vedlikehold av overflater på karmner og dørblad for å hindre videre forringelse og redusere risiko for råteskader.

Justering av balkongdør anbefales for å unngå ytterligere slitasje på karm og dørblad, samt sikre funksjonalitet.

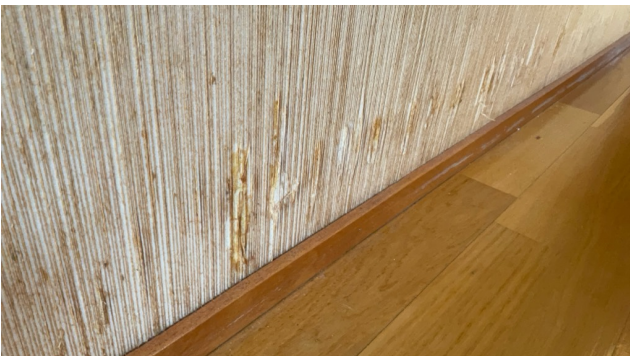
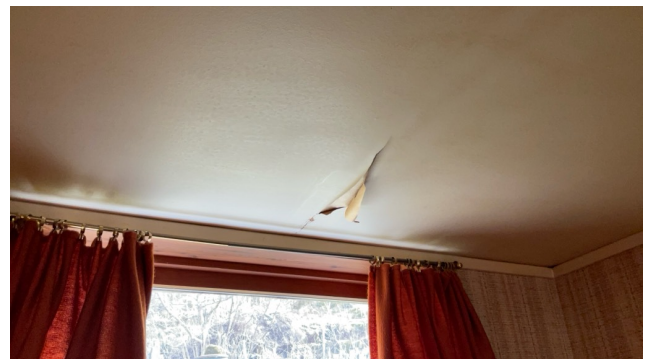
Det er for overflater registrert en del bruksslitasje og mindre skader, sår og rifter.

Det vil være påregnelig med oppgraderinger, utskiftninger, modernisering, samt vedlikehold av en del overflater innvendig.

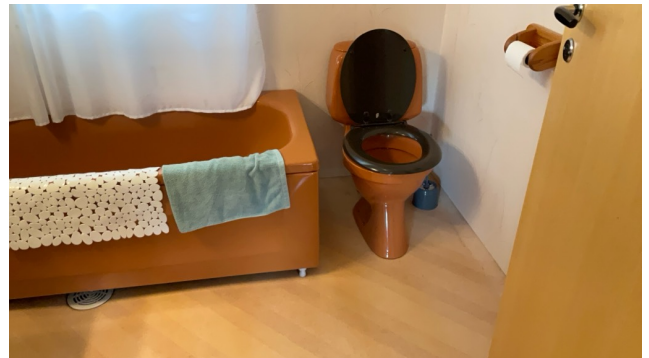
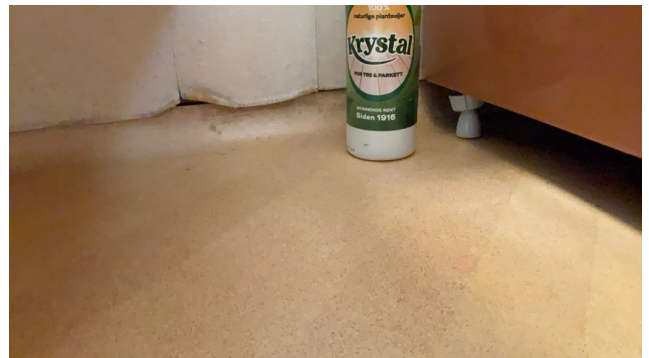
Manglende dokumentasjon på utførelse og alder medfører usikkerhet om kvaliteten på arbeidet, noe som øker risikoen for skjulte feil, fuktskader og følgeskader på bygningskonstruksjonen.

Ved renovering må også tekniske installasjoner som vann- og avløpsrør, ventilasjon, varmesystem og elektrisk anlegg også fornyes.

Kostnadsestimat: 200 000 - 500 000

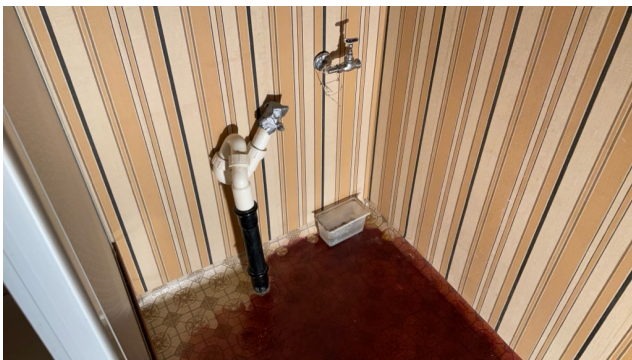
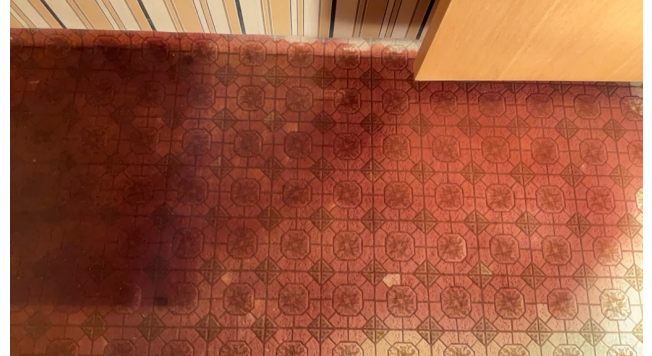
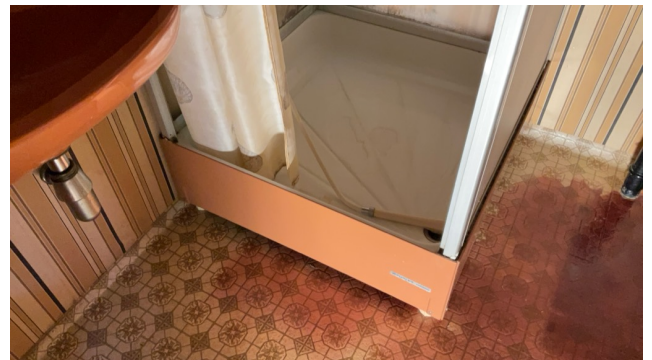
Manglende dokumentasjon på utførelse og alder medfører usikkerhet om kvaliteten på arbeidet, noe som øker risikoen for skjulte feil, fuktskader og følgeskader på bygningskonstruksjonen.

Ved renovering må også tekniske installasjoner som vann- og avløpsrør, ventilasjon, varmesystem og elektrisk anlegg også fornyes.

Kostnadsestimat: 200 000 - 500 000

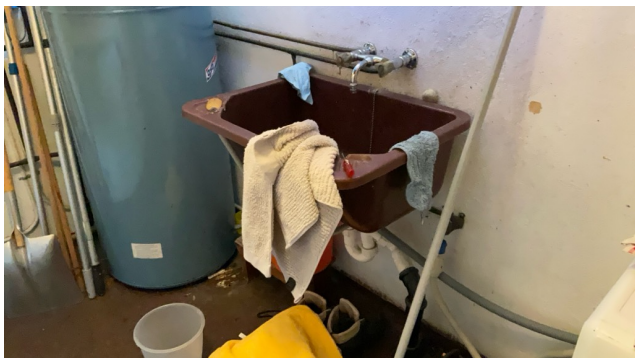
Manglende dokumentasjon på utførelse og alder medfører usikkerhet om kvaliteten på arbeidet, noe som øker risikoen for skjulte feil, fuktskader og følgeskader på bygningskonstruksjonen.

Ved renovering må også tekniske installasjoner som vann- og avløpsrør, ventilasjon, varmesystem og elektrisk anlegg også fornyes.

Kostnadsestimat: 100 000 - 200 000

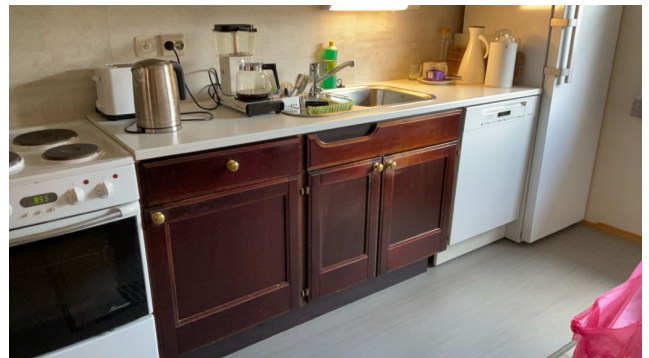
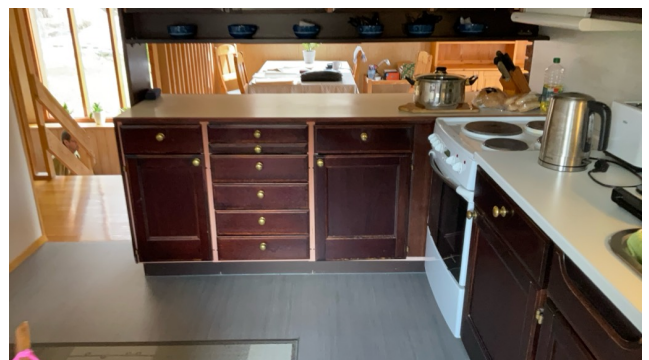
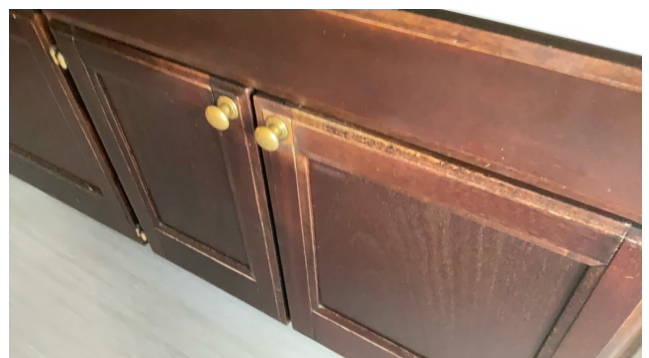
- Det er påregnelig med utskiftning/utbedringer av kjøkkeninnredningen.

Det vil være påregnelig med vedlikehold, modernisering og fornyinger ved kjøkkeninnredningen.
