Tilstandsrapport

Fritidsbolig

Nysætervegen 0, 6220 STRAUMGJERDE

Befaringsdato: 14.04.2026

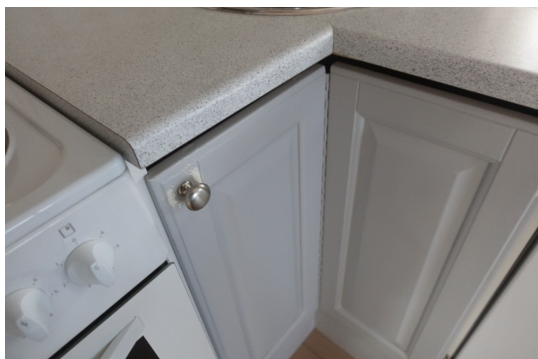
- Det er påvist skader/fuktskjolder i kjøkkengulvet.

Det er merker i furugulvet ved hjørnet av kjøleskapet. Det ble under befaringen ikke registrert unormal fukt på stedet. Merkene kan være forårsaket av tidligere avriming av kjøleskapet. Noe bruksslitasje på enkelte fronter.

Det anbefales å utbedre skader og merker i gulvet for å hindre videre slitasje og eventuelle følgeskader.

Videre bør årsaken til merkene undersøkes nærmere for å redusere risikoen for fremtidige fuktskader.

Bruksslitasje på fronter vurderes som normalt, men kan utbedres etter behov.
