Tilstandsrapport

Tomannsbolig

Skiferveien 6 A, 9801 VADSØ

Befaringsdato: 08.12.2025

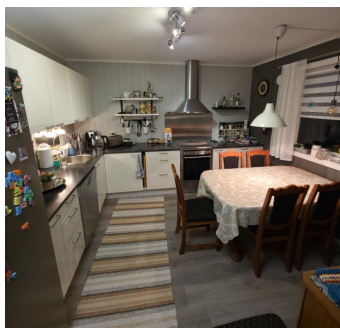
Oversiktsbilde.

Uavhengig om det foreligger krav om lekkasjestopper og komfyrvakt, anbefales det montert for å ivareta brann sikkerhet og redusere risikoen for fuktskader. Ifølge brannstatistikk fra Direktoratet for samfunnssikkerhet og beredskap (DSB) er komfyrbranner Norges vanligste brannårsak. Kravet om komfyrvakt ble innført i 2010 som et forebyggende tiltak i nybygg, samt eksisterende bygg ved renovering der elektrisk anlegg tilføres nye kurser. Kravet om lekkasjestopper på kjøkken ble innført i 2010 for å redusere risikoen for vannskader fra lekkasjer ved vanninstallasjoner, som oppvaskmaskiner og kjøleskap med vanntilkobling, ved å automatisk stenge vanntilførselen ved lekkasje.

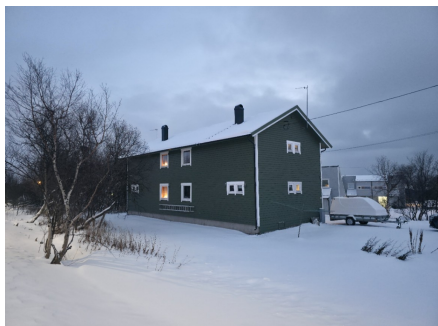
Eiendommen var snødekt på befaringstidspunktet.

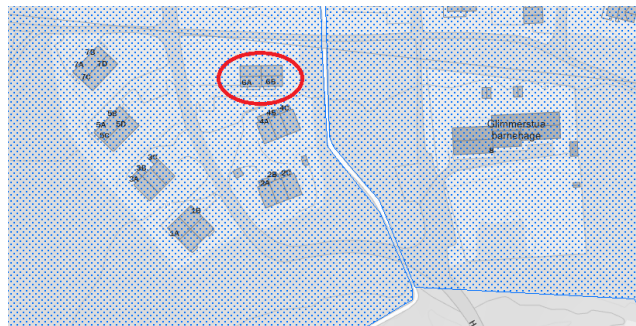
Det blåskraverte feltet i kartutklippet fra NVE viser aktsomhetsområde for kvikkleire og marin leire.

Det anbefales å kartlegge den faktiske flomfaren nærmere, da eiendommen ligger i et aktsomhetsområde. Dette kan innebære risiko for oversvømmelse ved kraftig nedbør eller vannstigning. Ta kontakt med kommunen eller NVE (Norges vassdrags- og energidirektorat) for mer informasjon.
