Tilstandsrapport

Leilighet
  Fjordvegen 66, 6230 SYKKYLVEN
  SYKKYLVEN kommune
  gnr. 2, bnr. 61
  Andelsnummer 2

Befaringsdato: 11.02.2026

Autorisert foretak: Takstmann Halvard Godø AS

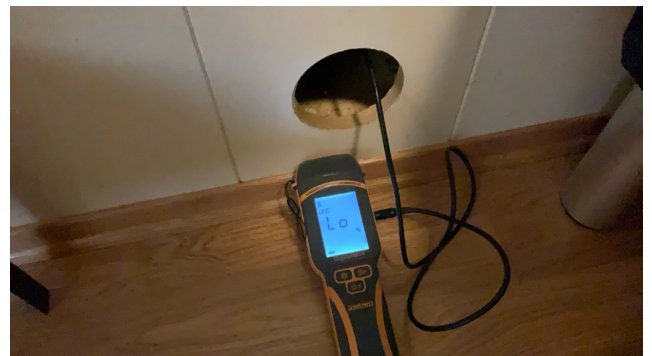
TG 0 Tilliggende konstruksjoner våtrom

Hulltaking er foretatt i soveromsveggen, på baksiden av dusjen. Det er i forbindelse med hulltakingen ikke påvist unormale forhold.

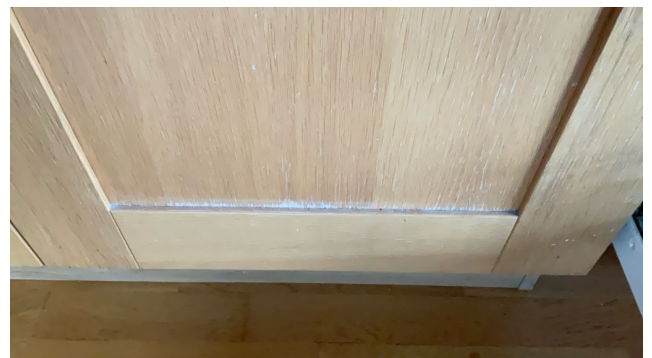
KJØKKEN

Kjøkkeninnredning med profilerte eike fronter. Laminat benkeplate. Det er laminatplater mellom benken og overskapene. Innredningen er utstyrt med komfyr og med opplegg for oppvaskmaskin. Det er ventilator over komfyren.

Innredningen fremstår med normal bruksslitasje i forhold til alder/ bruk.

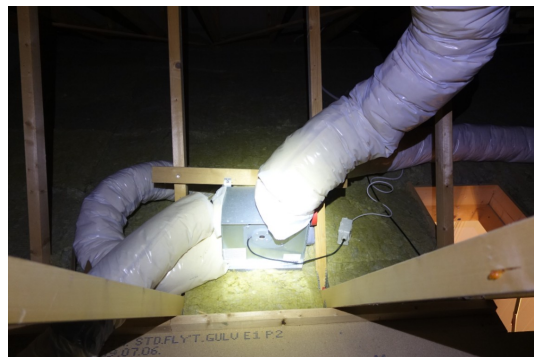
Ventilasjon fra byggeår bestående av mekanisk avtrekk med motorenhet plassert på kryptøft.

Fra kjøkken er det ventilator med avtrekk. Ellers naturlig ventilering via ventiler i vindu/ åpningsvinduer.
