For Sørليا borettslag II, org.nummer 954 606 635

Befaringsdato: 17.04.2026

Tilstandsrapport

TOMANNSBOLIG

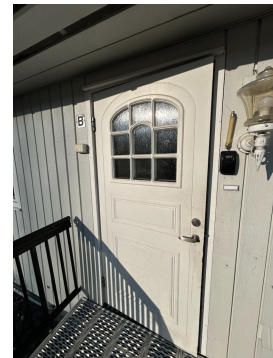
Slitt dørterskel og dørblad.

Ytterdøren utvendig.

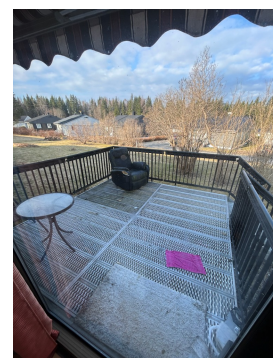
Terrasse med adkomst fra stuen.

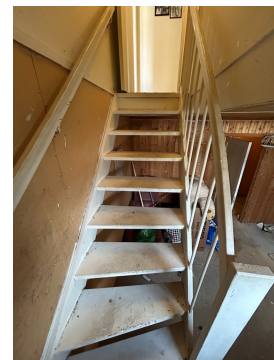
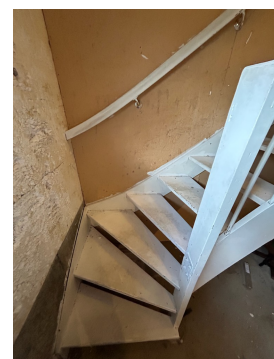
Trappeløp.

Trappen bør vedlikeholdes eller utbedres for å redusere slitasje og knirkelyder.

Dersom tiltak ikke gjennomføres, kan dette medføre økt risiko for ytterligere forringelse, redusert brukskomfort og i verste fall svekket sikkerhet.

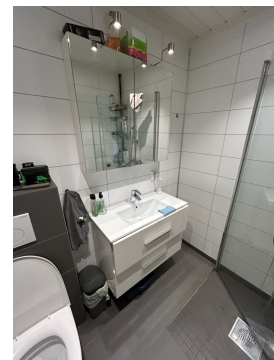
Baderomsinnredning.

Skadet innredning bør utbedres eller skiftes ut for å sikre funksjon og hindre videre forringelse.

Dersom tiltak ikke gjennomføres, kan skadene forverres og føre til redusert brukervennlighet eller ytterligere kostnader ved senere utbedring.

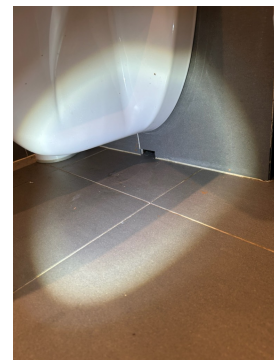
Synliggjøring av lekkasjevann er tilfredstillende under veggmontert toalett.

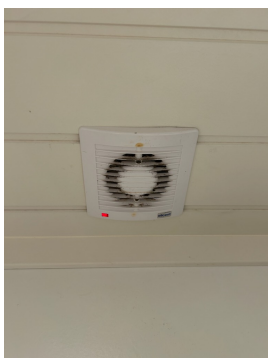
Elektrisk baderomsvifte.
Funksjonstestet, og fungerer tilfredstillende på befaringen.
Anbefaler rensk av viften.

Avtrekksvifte montert i tak.

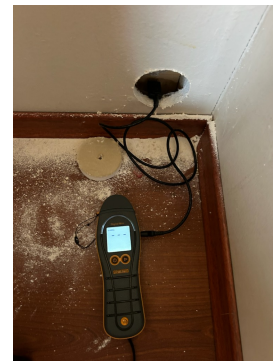
Undersøkelsen er basert på stikkprøve, og det kan ikke utelukkes at det kan forekomme skjulte skader i andre deler av konstruksjonen.

Fuktmåling i tilstøtende vegg.

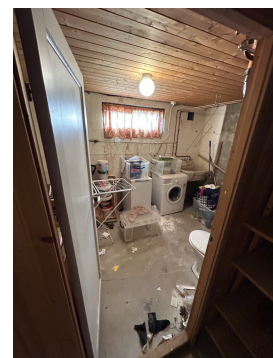
Oversiktsbilde vaskerom.

Kostnadsestimat gjelder for oppgradering av vaskerom etter dagens forskrifter.

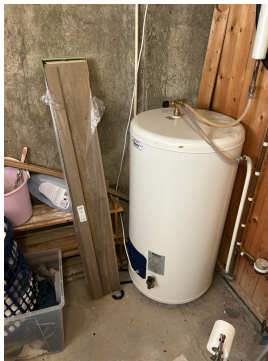
VVB montert i vaskerommet.

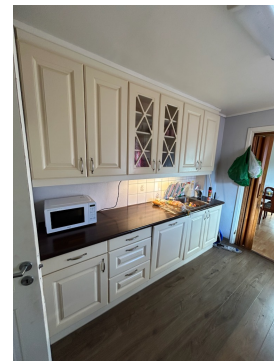
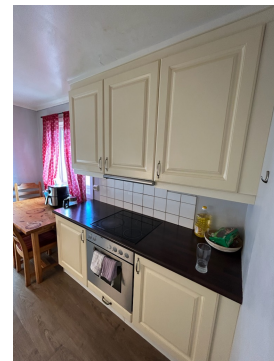
Oversiktsbilde kjøkken.

Benkeplaten bør utbedres eller skiftes ut for å hindre videre forringelse og sikre funksjonalitet.

Fuktskader i skapet under vask bør utbedres for å unngå ytterligere skadeutvikling, redusert levetid og økt risiko for mugg- og råteskader.

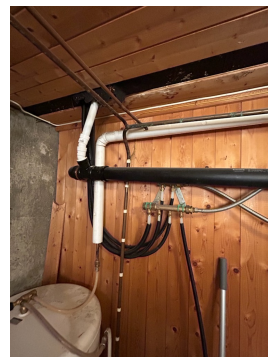
Rørprolegg på vaskerom.

Det anbefales å vurdere utskiftning av kobberrør, da mer enn halvparten av forventet brukstid er passert.

Konsekvensen av å ikke utbedre kan være økt risiko for lekkasjer og påfølgende skader på bygningskonstruksjoner.

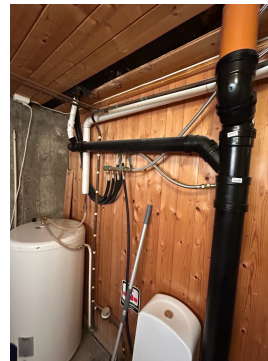
Synlige avløpsrør på vaskerom.

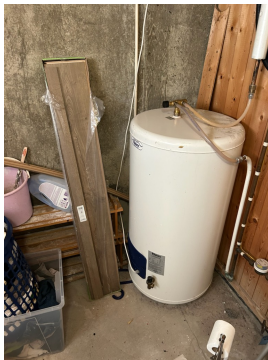
Manglende dokumentasjon og feil tilkobling medfører usikkerhet rundt tankens tilstand og økt risiko for plutselig svikt eller skade.

Varmtvannsbereider.

Det anbefales å etablere tilfredsstillende el-tilkobling etter gjeldende forskrift for å redusere risiko for feil, varmgang eller brann.

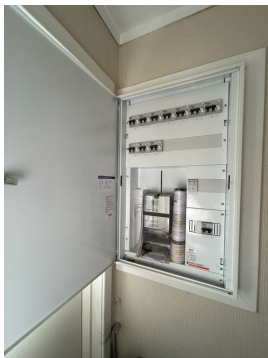
Sikringskap plassert i vindfang.
