Egenerklæring

Gnolla 253, 2420 TRYSIL

Rapportdato: 27.1.2026 (Gyldig til 27.1.2027)

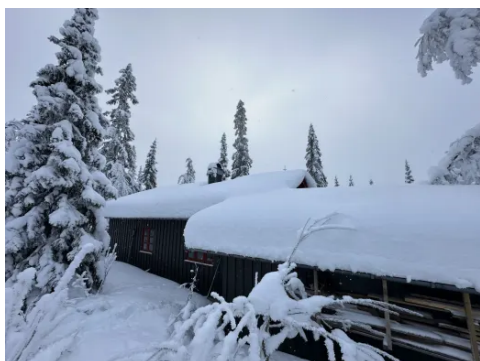
6.10 Takteking

Ikke tilgjengelig

Inspeksjon og vurdering av takteking anbefales når forholdene gjør det mulig.

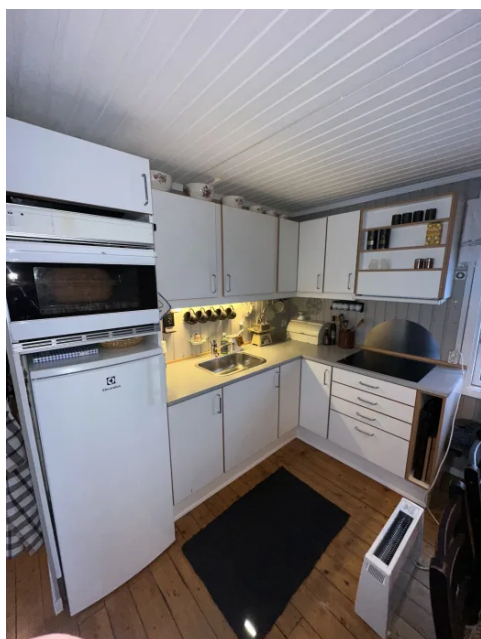
Utskifting av ventilator må påregnes pga alder.

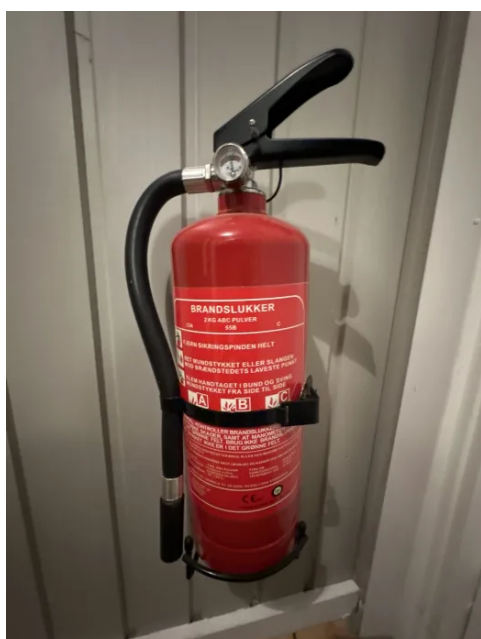
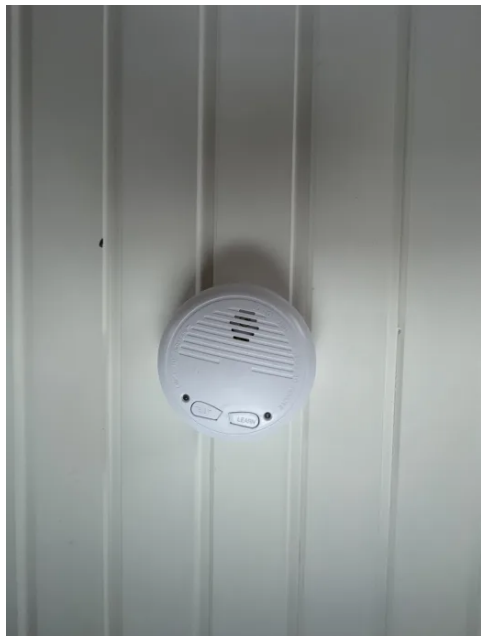
6.12 Lovlighet / HMS

Byggemeldte tegninger er ikke fremvist. Lovlighet kan derfor ikke kontrolleres. Anbefaler ytterligere undersøkelser.

Ferdigattest er ikke fremlagt og derfor ikke kontrollert. Anbefaler ytterligere undersøkelser.

Er det avvik på krav til rømning, dagslysforhold eller takhøyde?	Nei
Boligen er ikke fullstendig kontrollert i forhold til dagslyskrav (min 10 % av gulvarealet) og volumkrav (min 15 m ³) for oppholdsrom (stue, kjøkken, soverom og kontor).	
Er det avvik ved rekkverk, håndløper eller åpninger mellom trinn på innvendig trapp i forhold til dagens forskriftskrav?	Ikke relevant/finnes ikke
Er det avvik fra dagens forskrift på høyde og åpninger i rekkverk til balkong/terrasse/utvendig trapp?	Ikke kontrollerbart
Ikke kontrollert pga snø.	
Er det manglende brannslukkingsutstyr og røykvarsler i boligen iht forskrift?	Nei
Er det skader på brannslukkingsutstyr, røykvarsler, eller er apparat eldre enn 10 år?	Ja
Brannslukkingsapparat eldre enn 10 år.	
Er det krav til snøfanger?	Nei
Er det krav til stige for adkomst feier?	Ja
Er det manglende stige/adkomst for feier og eller skader på stige?	Ikke kontrollerbart
Ikke inspisert pga snø.

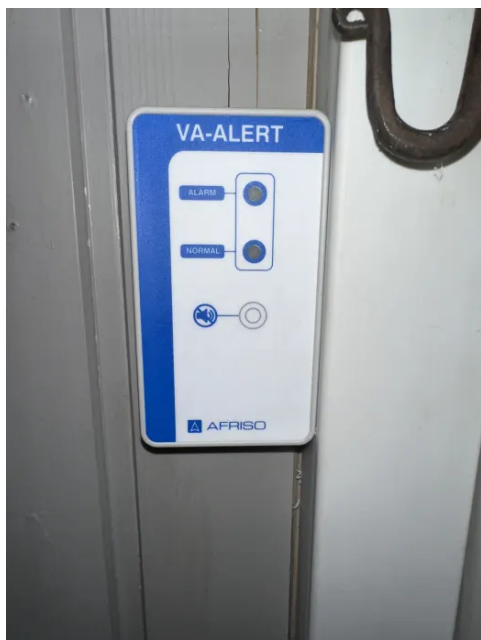
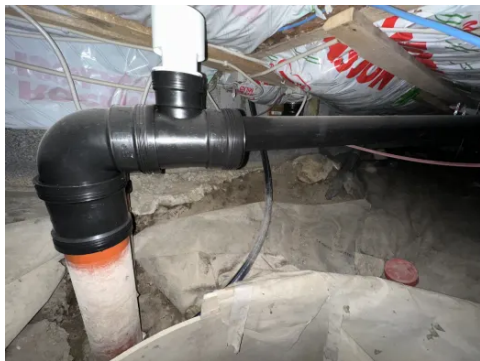
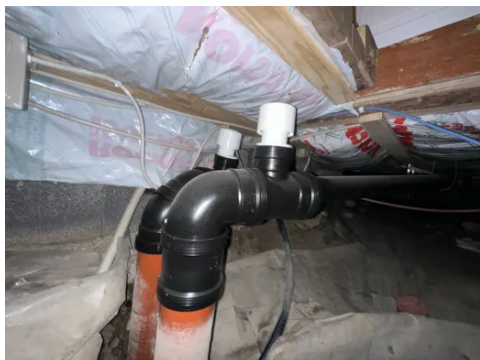
6.13 Avløpsrør

Type avløpsrør	Plast
Opplyst at avløp føres til lukket tank, 6 kubikk for avløp av septik og gråvann. Lufting med vakumventiler.	
Utvendig del av avløpsanlegget, herunder kummer og overdekning, er ikke kontrollert grunnet snøforhold på befaringstidspunktet.	
Er det gjennomført arbeider på anlegget etter byggeår?	Ja
Anlegget er opplyst etablert i 2017.	
Er det manglende lufting av kloakk over tak?	Nei
Er det sen avrenning fra tapested?	Ukjent
Mangler det stakemuligheter på avløpsanlegget?	Nei
Har avløpsrør nådd en alder som gir økt risiko for skader eller følgeskader?	Nei

TG-1

Funksjon og tilstand må vurderes av fagmann.

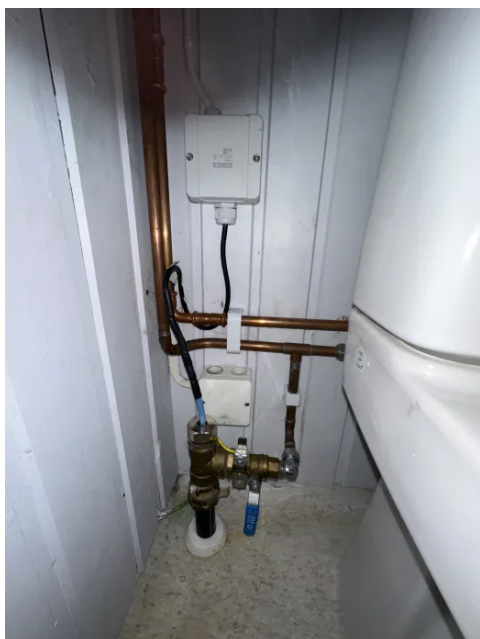
6.14 Vannledninger

Vanninntak og hovedstoppekran plassert på bad. Varmekabel etablert på inntak.

Funksjon og tilstand må vurderes av fagmann.

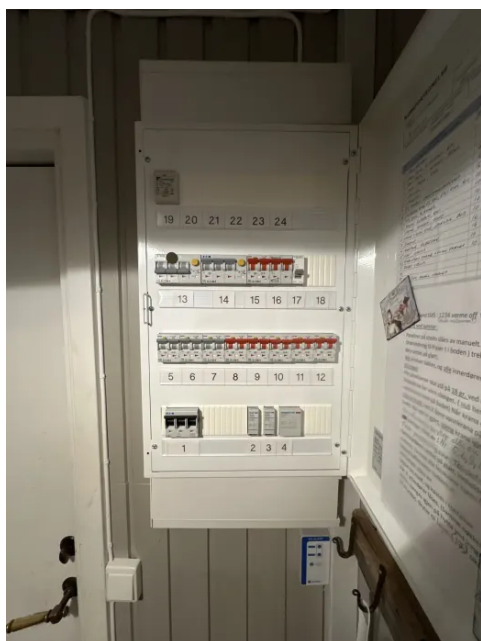
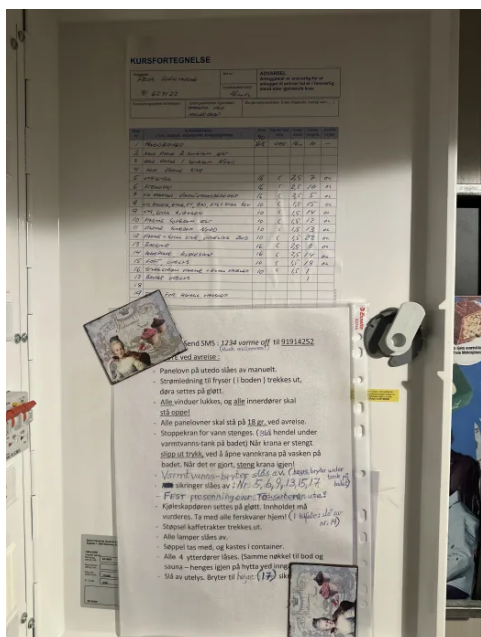
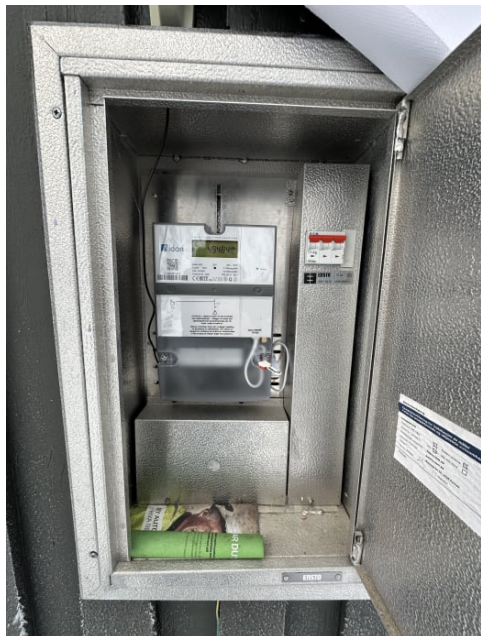
6.15 Elektrisk

230V 3-fas anlegg. Sikringsskap plassert i gang. Sikringsskap med hovedbryter og jordfeilautomater. Inntak med jordkabel. Åpent elektrisk anlegg med varierende alder. Utvendig målerskap med overbelastningsvern på 40A og måler. Enkelte brytere fra opprinnelige el-installasjoner virker uten funksjon.

Dette er en forenklet kontroll begrenset til de spørsmål og undersøkelser som forskrift til avhendingslova (tryggere bolighandel) § 2-18 inneholder. Dette kan ikke sammenlignes med en kontroll utført av offentlig myndighet (Det lokale øltilsyn) eller registrert elektrovirksomhet, og en bygningssakkyndig har verken kompetanse eller lov til å foreta en slik kontroll. Tilstandsgraden er vurdert ut fra den forenklete og begrensede kontrollen som forskriften inneholder. El-anlegget kan ha feil og mangler som en slik forenklet undersøkelse ikke vil avdekke. Vær derfor oppmerksom på denne risikoen, og søk videre veiledning eller få en fullstendig kontroll utført av registrert elektrovirksomhet.

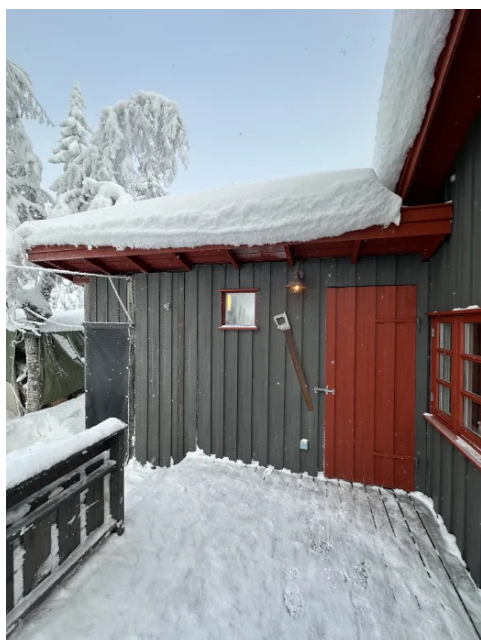
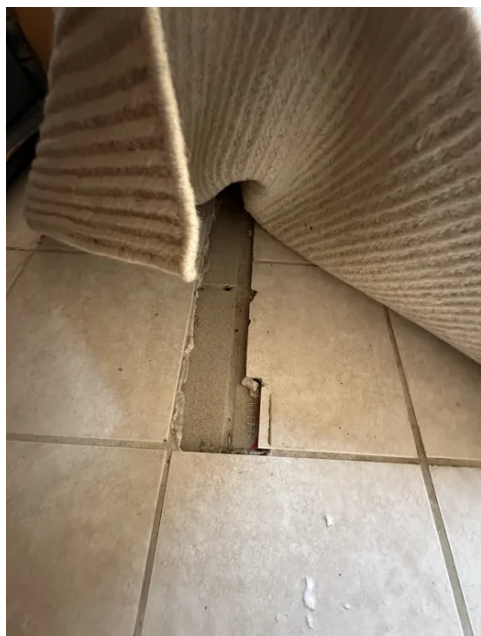
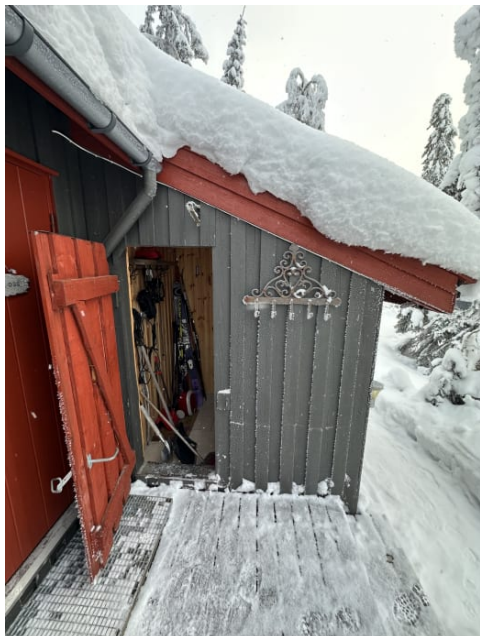
6.20 Utvendige boder

Bod med utvendig adkomst. Boden er oppført i trekonstruksjon og har utvendig kledning tilsvarende øvrige fasader. Innvendige vegg- og himlingsflater er kledd med trepanel. Gulv er belagt med fliser. Boden benyttes til lagring og oppbevaring av utstyr. Det er montert belysning i rommet. Det er registrert boom under fliser og en stripe i gulvet med manglende fliser. Videre er det observert kvæ/harpiksutslag i trepanel på vegger.
