Buerbakken 1

Tilstandsrapport

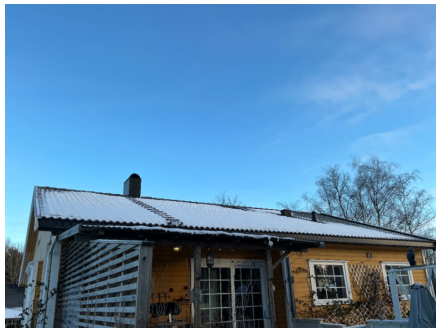
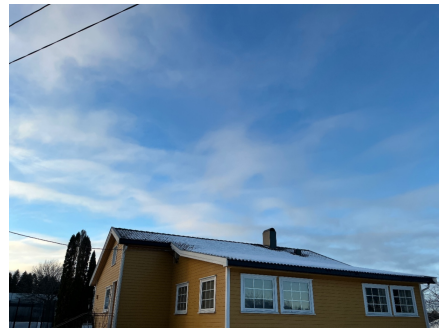
TG 1 Taktekking tilbygg

Taket er tekket med lekter, sløyfer og betongtakstein. Vurdering er gitt utifra alder og forventet brukstid. Taket var delvis snødekt på befaringdagen. Siden taket (takkonstruksjon, takteking og skorstein) kun er observert fra bakkenivå, er vurderingen begrenset av dette. Det er ikke sikkerhetsmessig forsvarlig å bevege seg ut på taket eller observere fra stige. Selv om det ikke er avdekket skader under befaringen, betyr ikke dette at det ikke foreligger skader som en besiktigelse på taket kan avdekke. Vær oppmerksom på denne risikoen. En undersøkelse av taket kan utføres av en fagperson under tilstrekkelige sikkerhetsforhold.

- Mer enn halvparten av forventet brukstid er passert på undertak.
- Det er avvik:

- Overvåk tilstanden jevnlig. For å få tilstandsgrad 0 eller 1 må tekkingen skiftes ut, men tidspunktet for når dette er nødvendig er vanskelig å si noe om.
- Tiltak:

Det anbefales å innhente nærmere dokumentasjon og vurdering av undertakets oppbygning og tilstand, herunder eventuelt å åpne konstruksjonen for kontroll ved behov. Videre bør det utføres en faglig vurdering av taktekkingen og undertakets restlevetid for å avklare behov for vedlikehold eller fremtidig utskifting. Manglende dokumentasjon på utførte takarbeider og ukjent tilstand på undertaket innebærer usikkerhet knyttet til konstruksjonens tekniske tilstand og gjenværende levetid. Når omtrent halvparten av forventet brukstid for undertaket er passert, øker risikoen for slitasje, svekkelser og eventuelle fuktskader, noe som kan medføre behov for kostnadskrevennde tiltak på sikt.

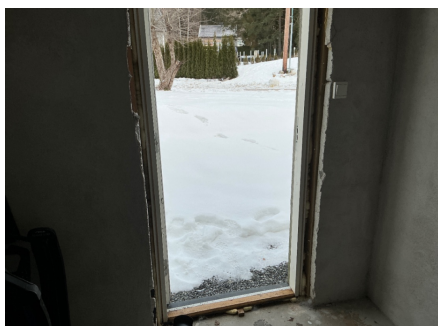
TG.2 Overflater

Det er registrert sprekke i murpussen i himlingen i hallen i underetasjen. Videre er det hull i veggene etter tidligere tekniske installasjoner i samme etasje. Parkettgulvet i 1. etasje fremstår som slitt. Det er glipper i laminatgulvet samt enkelte skader i overflatene i området rundt vindfang og kjøkken, og laminatgulvet er avsluttet for kort mot dørterskler. Det mangler også gulvlist i enkelte området ved dør i området rundt vindfang. På loftet er det skader i overflater etter tidligere tekniske installasjoner. For øvrig viser overflatene normal slitasje i tråd med byggets alder og bruk, herunder mindre riper, merker og generell overflateslitasje som forventes etter flere års normal bruk.

Det anbefales å utbedre sprekken i murpussen og tette hull i veggene i underetasjen for å hindre videre skade og forbedre helhetsinntrykket. Det slitte parkettgulvet i 1. etasje bør slipes eller skiftes for å sikre god funksjon og estetikk. Glipper og skader i laminatgulvet samt feil avslutning mot terskler bør rettes opp for å unngå bevegelse, ytterligere slitasje og mulig fuktpåvirkning. Manglende gulvlist ved vindfang bør monteres for å beskytte vegger og fullføre overganger. Skader i overflater på loft bør utbedres for å gjenopprette normal standard. Videre anbefales vanlig vedlikehold og eventuell oppgradering av overflater for å opprettholde god visuell og teknisk standard.
