Rolsdorps veg 11, 2414 ELVERUM

## Takstrådet Harald Juliussen AS

Befaringsdato: 30.01.2026

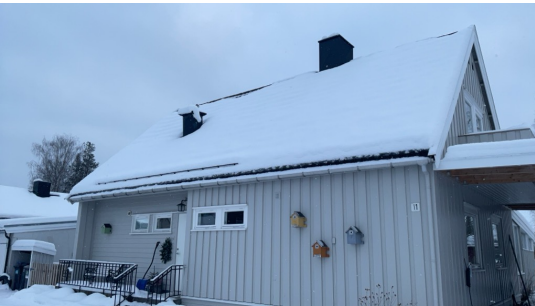
Snødekket tak ved befaringen.

- Det bør foretas nærmere undersøkelser av takteking når taket er snøfritt.
- Overvåk tilstanden jevnlig. For å få tilstandsgrad 0 eller 1 må tekkingen skiftes ut, men tidspunktet for når dette er nødvendig er vanskelig å si noe om.
- Tidspunkt for utskiftning av undertak nærmer seg.

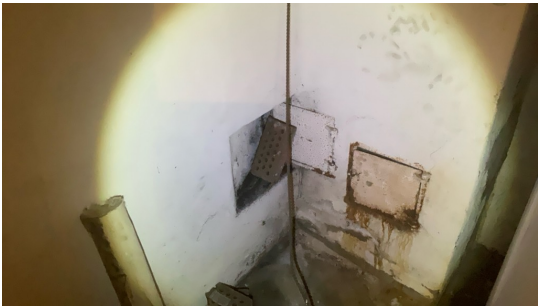
Bek-lekasje under feiluke kan tyde på at det bør fjernes aske etter feiing.

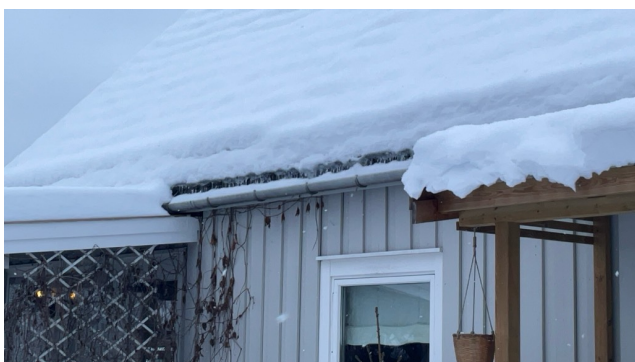
Noe ising ved takfot.
