Tilstandsrapport

Fritidsbolig

Gyllaveien 76, 3512 HØNEFOSS

Befaringsdato: 07.04.2025

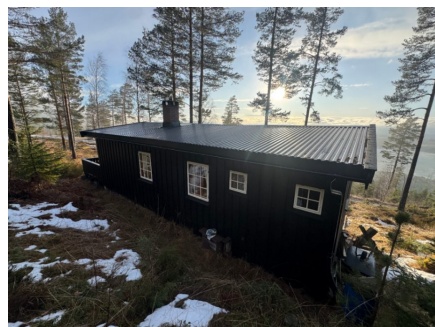
Bulk/knekk i plate

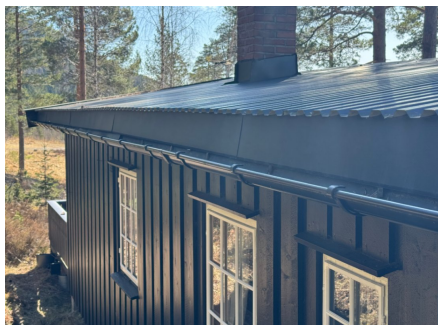
TG 2 Veggkonstruksjon

Kledning har alder som tilsier at det er noe sprekker etc. i trevirke.

Stedvis sprekker i kledning

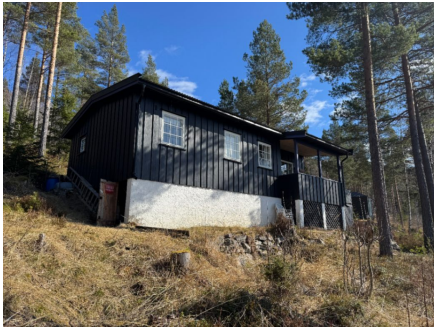
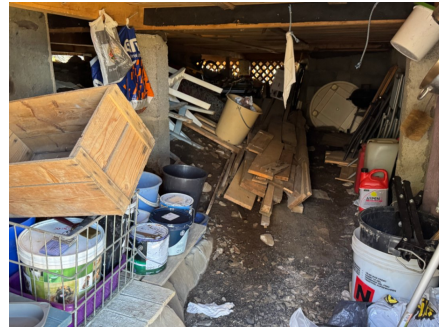
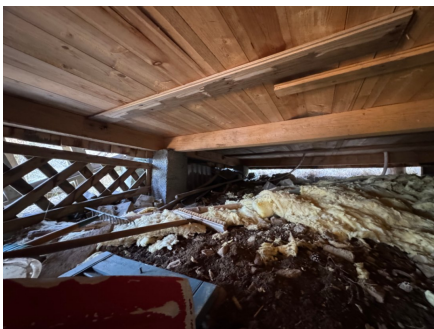
Byggegrunn er ikke undersøkt. Under hytte (krypkjeller) er det løsmasser og synlig fjell. Det er ikke undersøkt om fundamenter står ned på fjell.

TG.2 Grunnmur og fundamenter

Hvis jordgrunn tærer på Lecablokker må det gjøres tiltak avhengig av type avvik.
