# Egenerklæring

Veltmanåvegen 44, 2830 RAUFOSS

# Tilstandsrapport

## ENEBOLIG

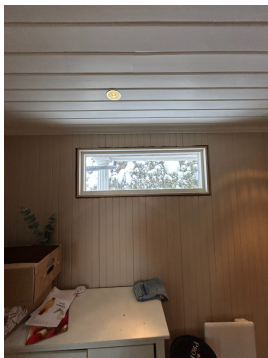
Manglende utføringer og listverk.

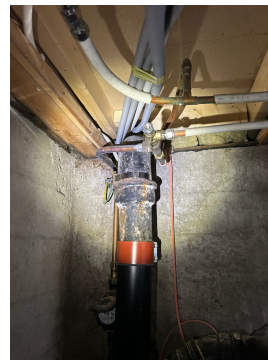
Overgang fra plastrør til støpejernsrør.
