# Kløvervegen 11

# Egenerklæring

Befaringsdato: 05.02.2026

Rapportdato: 19.02.2026

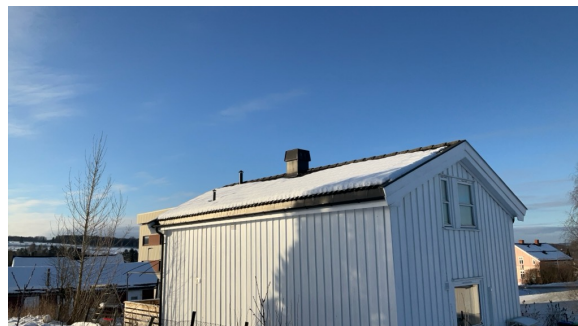
## TG 2 Nedløp og beslag

Utvendige beslag, takrenner og nedløp i metall. Vindskier og toppbord i treverk.

- Det er avvik:
- Beslag er ikke ført tilstrekkelig opp under kledning i overgang tekking/kledning, dette kan føre til lekkasje og er ikke en permanent løsning.
- Det registreres råteskader i vindskier/toppbord.
- Malings/folieflass registrert.
- Frostsprengt takrennenedløp.
- Takvannet ledes ikke vekk fra bygningen. Dette påfører konstruksjonene (ringmur, grunnmur, drenering og fuksikring) unødvendig høy fuktbelastning.

- Tiltak:
- Ved ingen/feilplassert beslag er det fare for at vann kan renne inn i overgangen mellom tak og vegg, noe som kan føre til lekkasjer og vannskader på både taket og veggene. Det anbefales å montere eller korrigere beslag i overgang mellom tak og vegg slik at vann ledes bort fra konstruksjonen på en forskriftsmessig måte.

- Vindskier har behov for vedlikeholdsarbeider. Overflatebehandlingen er treverkets beskyttelse mot vann, tilsmussing og misfarging fra svertesopp eller alger. Om treverket blir stående uten beskyttelse vil dette øke risikoen for at treverket trekker til seg fukt som igjen kan føre til fuktskader.

- Råteskadet treverk må skiftes ut. Råteskadet treverk fører til at vindskiene mister sin styrke og stabilitet. Dette kan gjøre taket og omgivelsene mer utsatt for skader, spesielt under kraftig vind eller snøfall.

- Konstruksjonen rundt nedløpet kan få følgeskader dersom det oppstår lekkasjer i forbindelse med frostsprengt nedløpsrør.
- Takvann som ikke ledes vekk fra bygning påfører konstruksjonene (ringmur, grunnmur, drenering og fuksikring) unødvendig høy fuktbelastning og skader kan oppstå over tid. Anbefaler at man kobler et 3-4m langt overvannsrør til nedløpet. Røret legges oppå terrenget eller graves ned for å lede vannet vekk fra grunnmuren/bygningen.

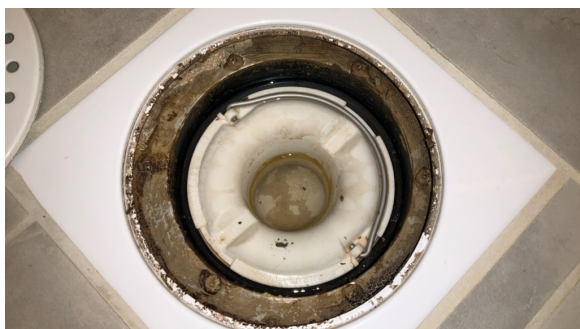
Sluk

- Konsekvensen er at det kan oppstå fuktskader i konstruksjonen bak overflatematerialet. Vann kan trenge inn gjennom utette rørgjennomføringer og forårsake fuktskader ved fuktilførsel gjennom enten bruksvann eller lekkasjevann.

- Det er ikke påvist synlig skade på våtrommet som kan kobles til membran/tettesjikt og lekkasjesikring, men det kan ikke verifiseres om våtrommet har fungerende tettesjikt. Ikke fungerende tettesjikt på våtrom kan føre til skjult skade på tilstøtende/innebygde bygningsdeler som kan være vanskelig å avdekke på et tidlig tidspunkt. Dersom det skal kunne verifiseres utførelse av tettesjikt på våtrommet må dokumentasjon i form av bilder/sjekkliste/kontrollerklæring for utførelse og samsvar for benyttede materialer framlegges. Dersom dette ikke kan fremskaffes anbefales det å følge med på tilstand til våtrommet og tilstøtende bygningsdeler/rom.

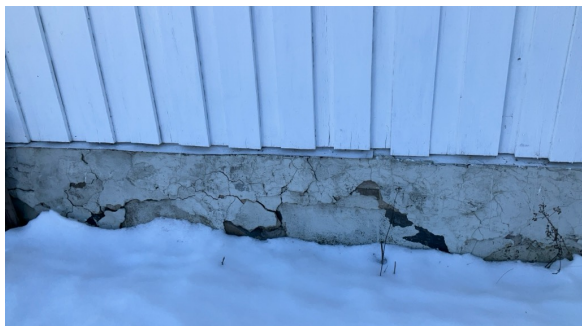
- Begrenset inspeksjonsmulighet gjør at faktisk tilstand ikke kan fastslås, og det foreligger en usikkerhet knyttet til eventuelle skjulte skader. Eldre grunnmurer kan over tid være utsatt for fuktbelastning, setninger, riss eller nedbrytning som ikke nødvendigvis gir synlige tegn på innsiden. Skjulte forhold kan utvikle seg uten at det oppdages tidlig, og kan på sikt påvirke både konstruksjonens stabilitet og fuktforhold i tilstøtende rom.

Det anbefales jevnlig observasjon av tilgjengelige flater for tegn til fukt, riss eller bevegelse. Dersom det planlegges ombygging, innredning eller andre tiltak som gir bedre tilgang til konstruksjonen, bør det gjennomføres en nærmere vurdering av grunnmurens tilstand. Videre undersøkelser bør vurderes dersom det oppstår symptomer på fukt, lukt, misfarging eller setningsskader. Forholdet anses ellers som normalt for bygningens alder.
