# Tilstandsrapport

Enebolig med utleiedel

Ivar Bergsmos gate 18, 8450 STOKMARKNES

Befaringsdato: 27.01.2026

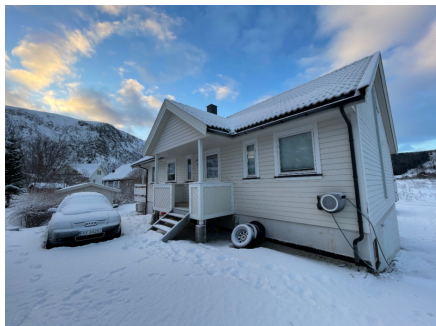
## Veranda loft

Veranda med kott, tilgang via verandadør soverom loft. Fundamentert mot vegg og tresøyler til husfundament.

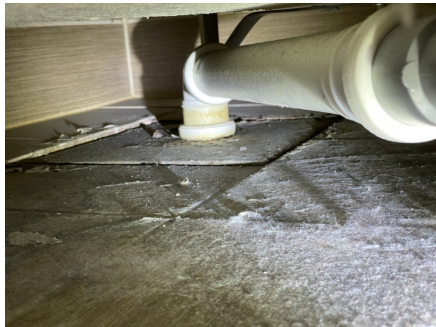
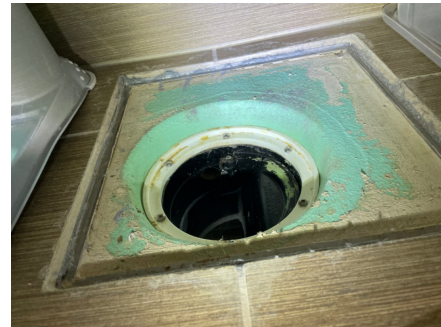
## HOVEDETASJE > BAD

Det ble foretatt målinger med fuktindikator på vegger og gulv, på fliser rundt sluk under vask får jeg fullt utslag på fuktindikatoren.

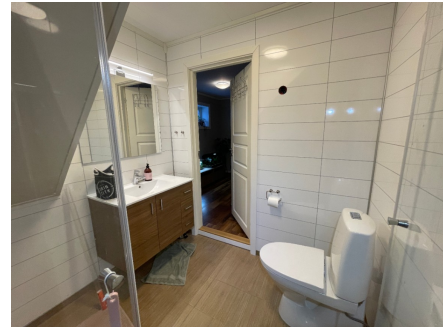
## UNDERETASJE > BAD

Det er noe huller i membran av ukjent årsak. Dette kan være årsaken til at det er noe fukt utslag på fliser, se pkt. tilliggende konstruksjoner.

Det ble foretatt målinger med fuktindikator på vegger og gulv, på fliser rundt sluk får jeg fullt utslag på fuktindikatoren. Må ses i sammenheng med huller i membran i sluk.
