# Tilstandsrapport

Enebolig

Bamseveien 4, 8029 BODØ

# gnr. 43, bnr. 535

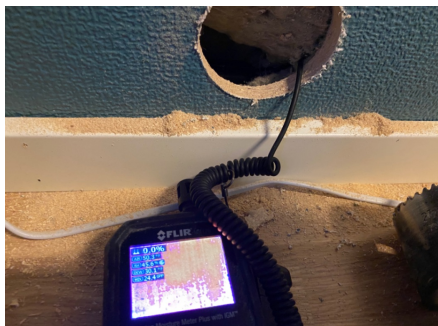
## KJELLER > BAD

#### Vurdering av avvik:

- Det er avvik:

Fornyng av overflater for å sikre en vanntett konstruksjon må regnes med over tid. Eldre overflater vil ha økt risiko for lekkasjer/sprekker i sjiktet som kan medføre skader på tilstøtende konstruksjoner.
