Vest-Torprunden 230, 2870 DOKKA

Tilstandsrapport

Befaringsdato: 23.01.2026

Rapportdato: 29.01.2026

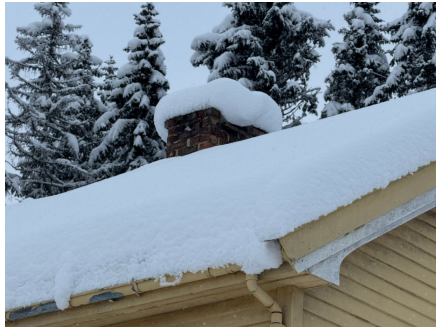
Snø på tak ved befaring

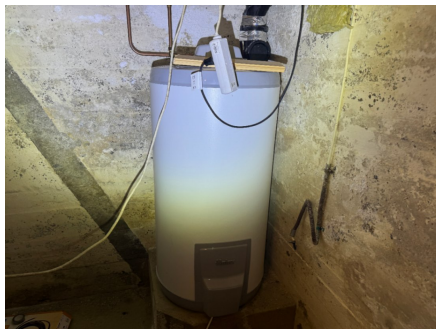
TG satt ut fra nevnte punkter.

- Det bør etableres tilfredsstillende avrenning eller lekkasjesikring ved varmtvannstank.
- Det bør etableres tilfredsstillende el-tilkobling etter gjeldende forskrift.
