# Egenerklæring

Sportsvegen 2, 2409 ELVERUM

# gnr. 31, bnr. 462

Befaringsdato: 28.05.2026

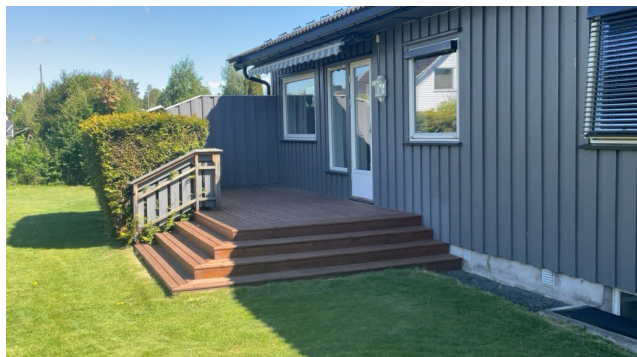
Utleidel med veranda på ca. 12 m<sup>2</sup>. Gulv av imprgnerte terrassebod. Rekkver med høyde på ca. 88 cm. Avstand til terreng ca. 50 cm.

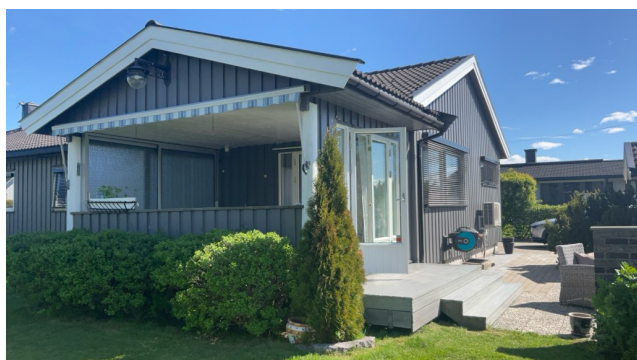
Overbygget veranda i privat del på totalt ca. 19 m<sup>2</sup>. Avstand til terreng ca. 42 cm.

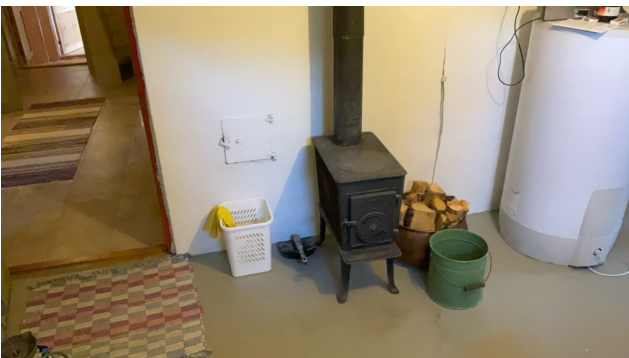
Vedovn og feieluke 2 i kjeller.

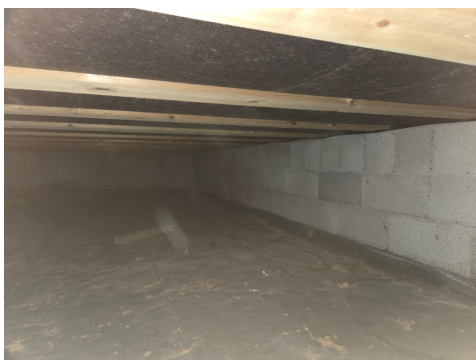
Bilde fra krypkjeller, tatt fra vindusåpning.

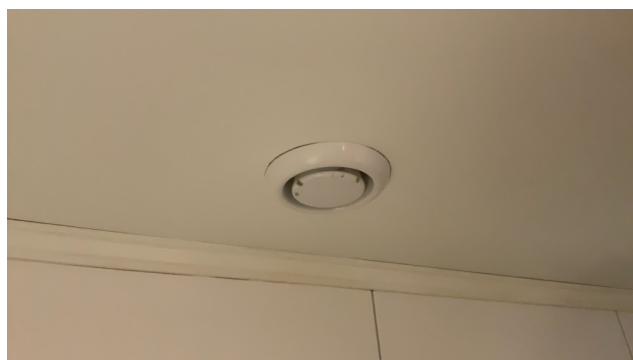
Avtreksventil i himling.

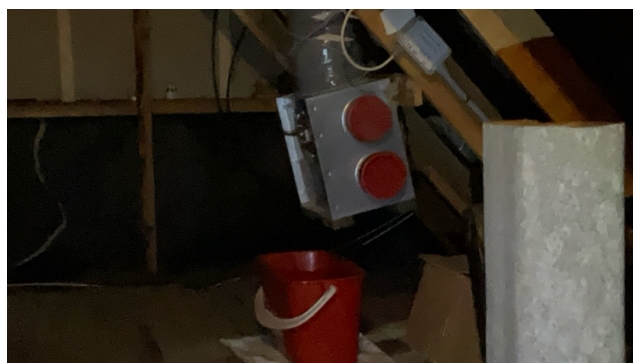
Avtreksvifte på loft.

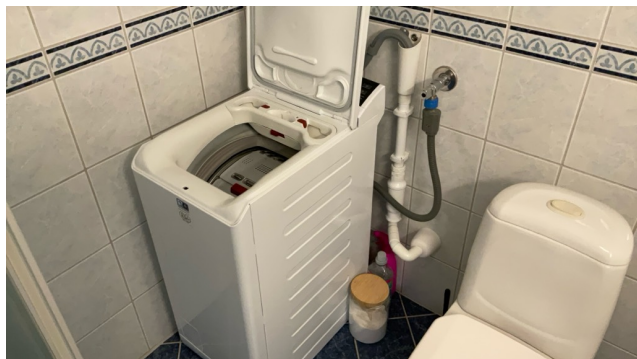
1. ETASJE Utleiedel > BAD

## TG 2 Ventilasjon

- Det bør etableres tilluft til våtrommet.

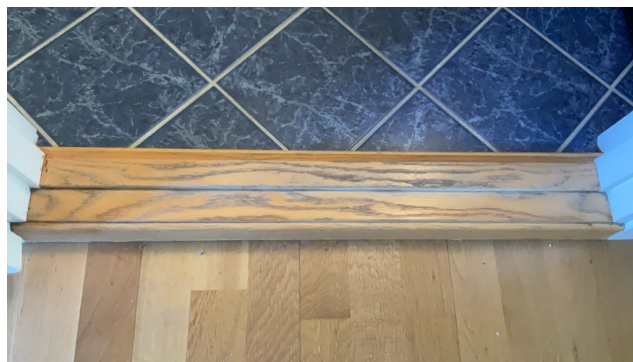
1. ETASJE Utleiedel > BAD

## Tilliggende konstruksjoner våtrom

Det ble foretatt hulltaking vegg fra tilstøtende rom mot bunnsvill i våtrom. Det ble søkt med fuktindikator med pigger uten å registrere fukt på befaringsdagen. Forholdet bør uansett holdes under oppsikt.
