# Litjgjøljaveien 112

**Enebolig i 2 etasjer. Stor tomt. Gode solforhold. Flott utsikt. Kort vei til skiløyper. Garasje/verksted på 174 kvm.**

LITJUGJØLJAVEIN 112 - 5057/38/0/131/0/0

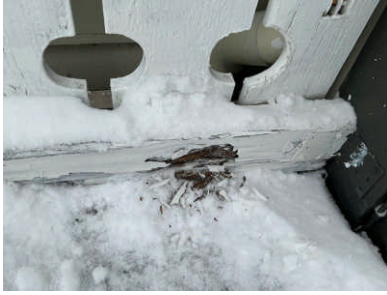
Det registreres råte i rekkeverk til balkong.

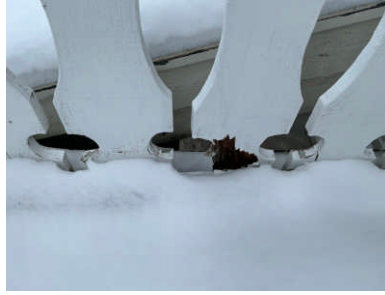
Det registreres råte i rekkeverk til balkong.

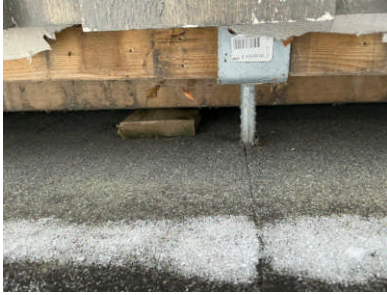
- Etterslep på vedlikehold registreres. Tiltak må påregnes. Stedvis tilløp til råte avdekket. Det er observert på befaringen bruk av impregnerte materialer. Det registreres at det ligger asfaltapp over betongdekke over garasje. Det er ikke kontrollert om denne har avvik eller skader da terrasse er etablert over.

Balkong over garasje er oppført i trekonstruksjoner over mur/betongdekke. Det er lagt asfaltpapp over betongdekke hvor dette er synlig/kontrollert. Det er ikke fuget/tettet rundt søylesko som er boret ned i «tak».
