Tilstandsrapport

Fritidsbolig

Rostbergvegen 155, 2863 VESTSIDA

Rapportdato: 28.05.2026

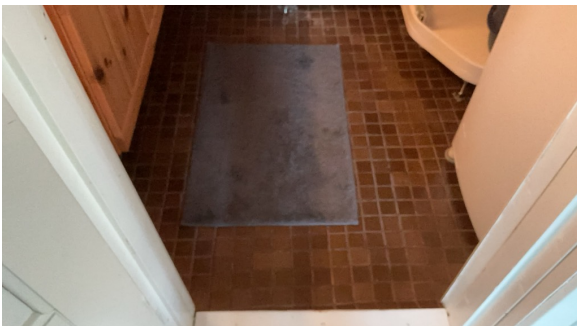
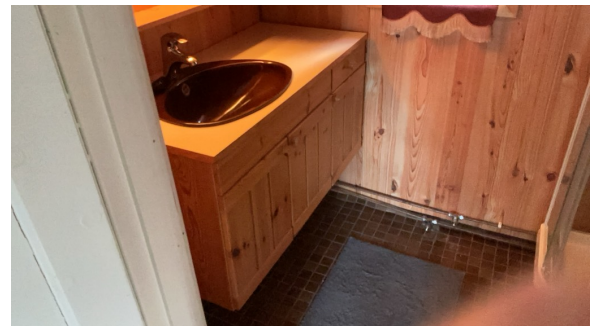
Vurdering er basert på anbefalt brukstid/levetid og at våtrom av eldre årganger normalt ikke er bygget for dagens bruk. Tilstandsgrad 3 gis med bakgrunn i at mer enn halvparten av forventet brukstid for våtrommet er oppnådd. Det er nå ingen symptomer på funksjonssvekkelse, men dette må påregnes ut fra alder, påkjenning og bruk. Ved fortsatt bruk anbefales tett kabinett for å hindre påkjenninger i form av vann/fukt direkte på konstruksjonene. Vær oppmerksom på at dette er en risikokonstruksjon med høy skadefrekvens og store konsekvenser.

Rommet fungerer med dagens tilstand, men tilfredsstillende ikke krav til våtrom. Det er ikke behov for utbedringstiltak siden våtrommet fungerer i dag, men ut ifra alder kan skader plutselig oppstå på eldre våtrom.

Kostnadsestimat: 100 000 - 200 000

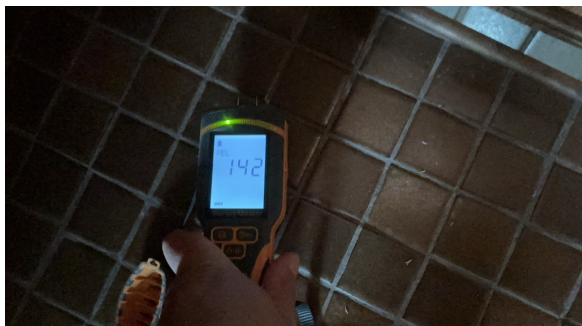
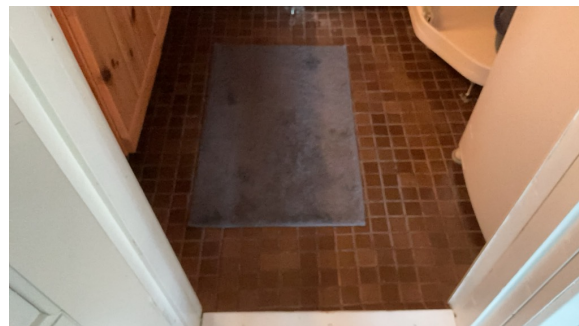
ETASJE > BAD

! TG 0 Tilliggende konstruksjoner våtrom

Hulltaking er foretatt og det er ikke påvist unormale forhold.

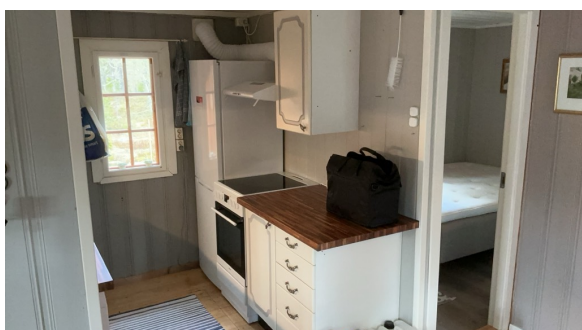
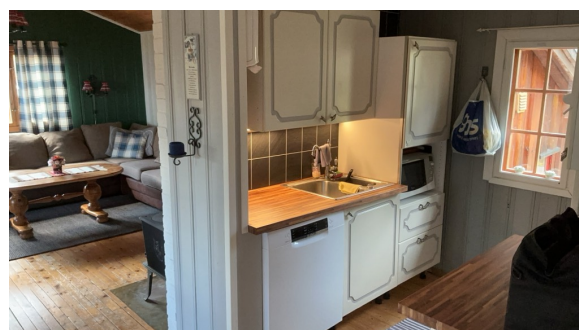
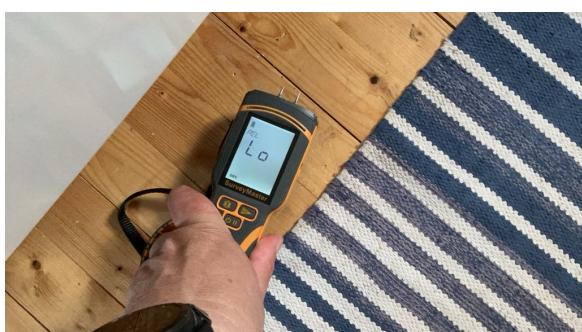
KJØKKEN

Kjøkken med profilerter fronter. Benkeplate i laminat. Nedfelt oppvaskum i rustfritt stål med blandebatteri. Kitchenboard mellom benk og overskap. Avsatt plass til Kjøleskap, komfyr og oppvaskmaskin.

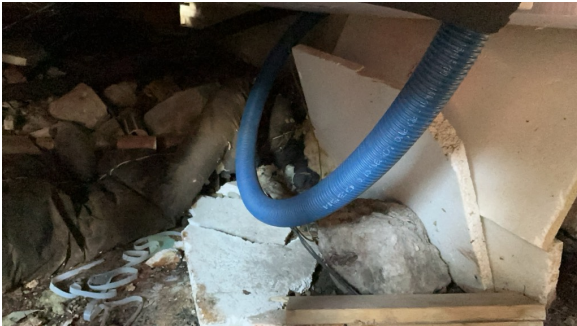
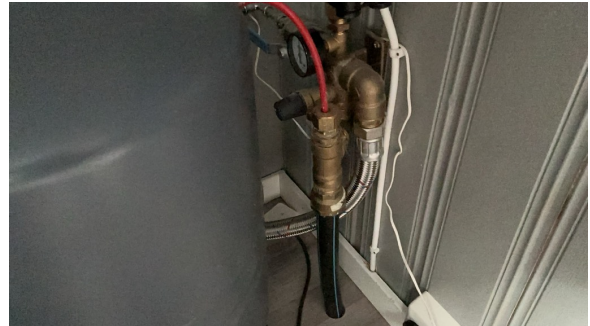
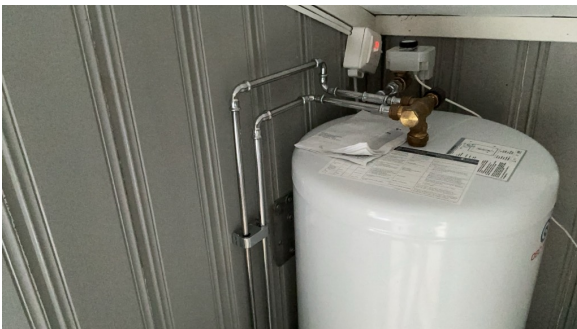
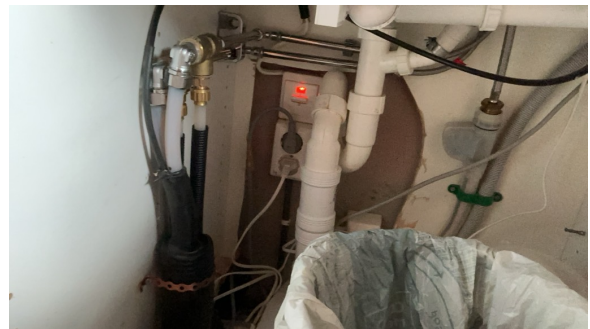
ETASJE > TOALETTROM

Synlige vannrør i: Plast, rør-i-rør.
Innvendig hovedstoppekran er plassert på toalettrom.

Anlegget er ikke teknisk vurdert. Jeg er ikke VVS fagmann, kontakt rørlegger for evt. nærmere kontroll av anlegget. Bunnledningene og utvendige ledninger er nedgravd og ikke tilgjengelig for inspeksjon.

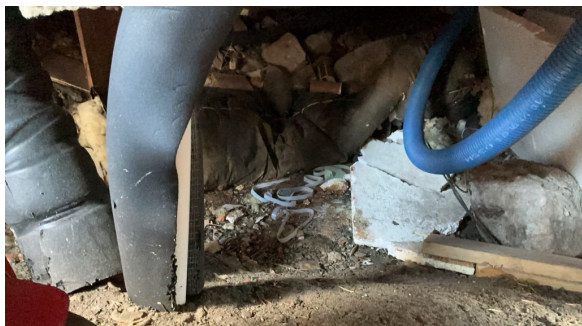
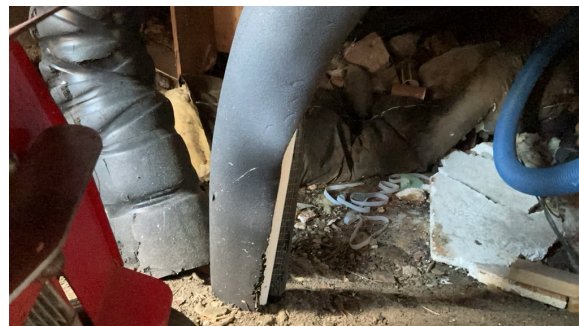
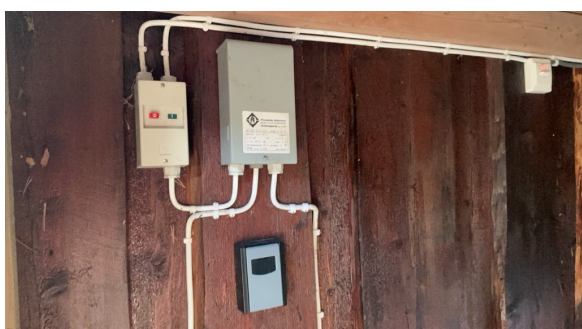
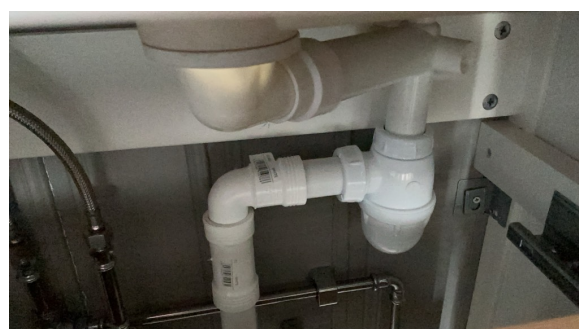
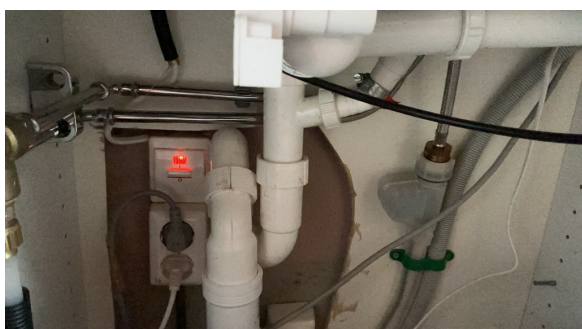
TG 1 Avløpsrør

Anlegget er ikke teknisk vurdert. Jeg er ikke VVS fagmann, kontakt rørlegger for evt. nærmere kontroll av anlegget. Bunnledningene og utvendige ledninger er nedgravd og ikke tilgjengelig for inspeksjon.

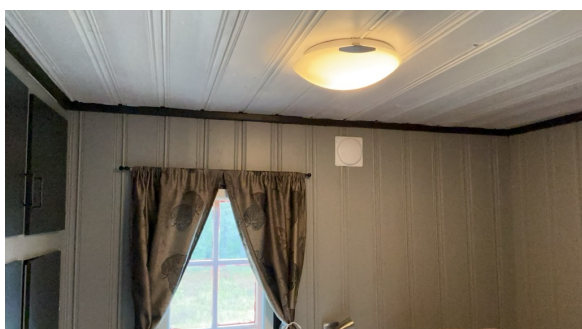
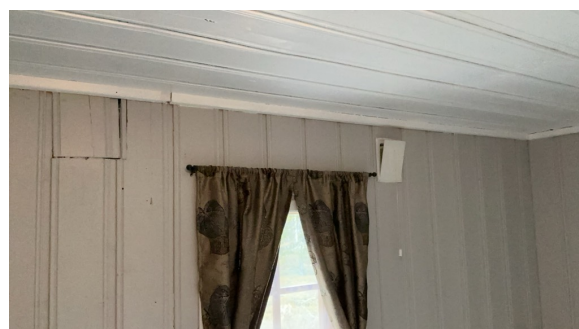
! TG1 Ventilasjon

Fritidsboligen er under 150 kvm og har naturlig ventilasjon gjennom ventiler i vinduer, noe som anses som tilstrekkelig lufting etter dagens praksis for denne bygningstypen. Løsningen vurderes som tilfredsstillende og gir grunnlag for TG1. Det er i tillegg mekanisk avtrekk på både kjøkken som bidrar til stabil luftutskiftning.

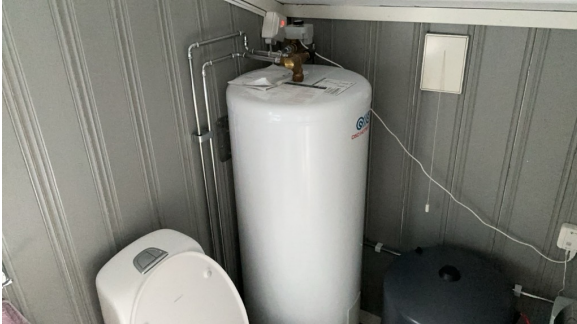
! TG1 Varmtvannstank

Varmtvannsbereder på ca. 120 liter. Bereder er plassert på toalettrom.
