# Vedtekter

for Tollerud borettslag, organisasjonsnummer 959 809 992

Befaringsdato: 28.01.2026

Rapportdato: 23.02.2026

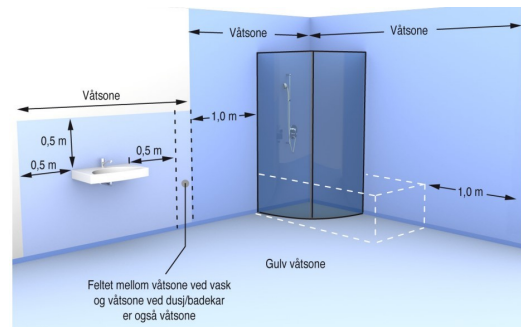
Det er vindu i våtsonen.

Figur viser våtsoner på våtrom. Hentet fra SINTEF Byggforsk.

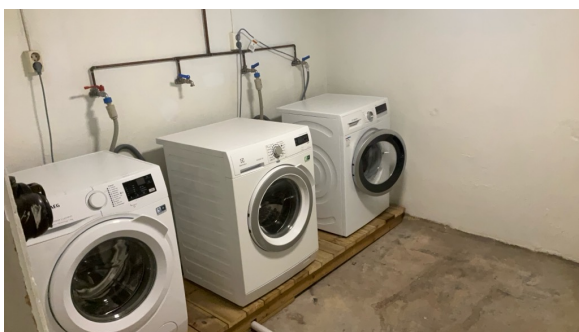
Felles vaskekjeller med betonggulv, betong på vegger, og malte glatte flater i himling. Utslagsvask. Naturlig avtrekk. Opplegg for vaskemaskin. Støpejernsluk.

Rommet er en del av fellesarealet i borettslaget og er derfor ikke tilstandsvurdert da dette er borettslagets felles vedlikeholdsplikt. Opplysninger om vaskekjeller er kun gitt til informasjon til kjøper. Ytterligere undersøkelser anbefales.
