# Tilstandsrapport

Enebolig

Holtet 10, 3296 NEVLUNGHAVN

Befaringsdato: 25.03.2026

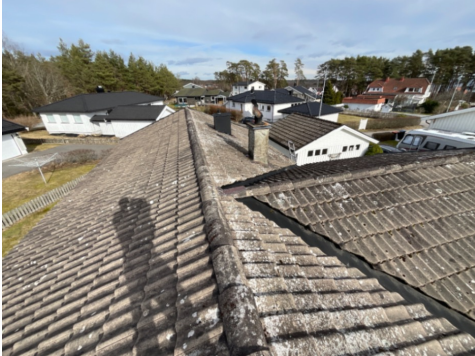
Taktekking

Det er skadet og manglende takstein ned mot gradrenne. Taksteinene fremstår værslitte og med mosegroing. Lekter og sløyfer er fuktige på befaringstidspunktet.

Manglende eller utilstrekkelig tetting rundt gjennomføringer og skader ved gradrenne gir økt risiko for vanninntrengning.

Erstatte skadet og manglende takstein.

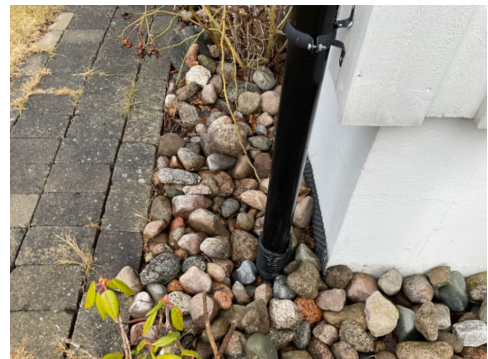
Det er ikke tilfredsstillende bortledning av vann fra taknedløp ved grunnmur. Takvann ledes ikke kontrollert bort fra bygget, noe som kan gi økt fuktbelastning på grunnmur, fundament og kjeller. Det er registrert ufagmessig utførelse på nedløpet ved inngangsparti/stue.

Nedløp til korrugert rør i bakken

- Det er ikke krav om utbedring av snøfangere opp til dagens krav.
- Det må foretas tiltak for å lukke avviket.
- Andre tiltak:
- Det bør lages system for bortledning av vann fra taknedløp ved grunnmur.

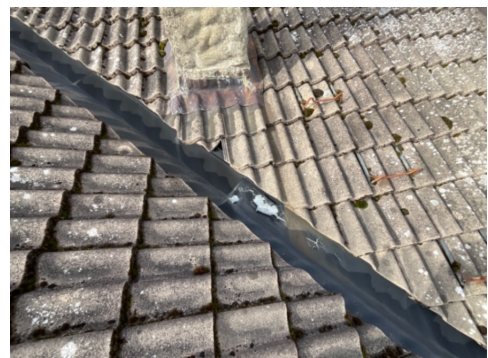
De plastbelagte beslagene flasser i gradene, ved luftepipe og ved vindskier. Avflassing reduserer korrosjonsbeskyttelsen og indikerer vedlikeholdsbehov.

Avflassing av beslag og manglende takstein i gradrenne.

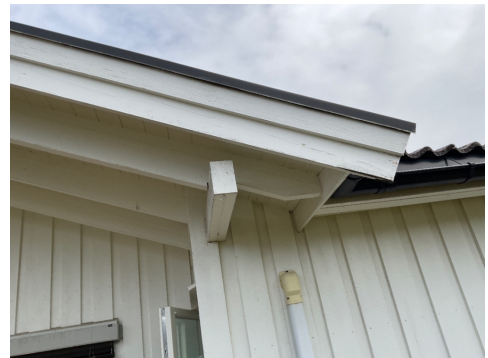
Tilstandsgrad 3 er gitt fordi det er registrert råteskader i bordkledningen rundt soveromsvinduet som vender mot garasjen, i vindski over terrassen og på fasade mot gaten.

Råteskader indikerer nedbrutt treverk med behov for utskifting.

Råte i vindskie over terrassen

Skifte ut råteskadet bordkledning og vindski.

Kontrollere underliggende konstruksjon (lekter, vindsperre mv.) for eventuell følgeskade.

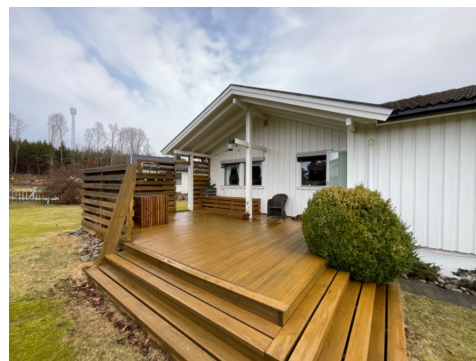
Terrasse

Dersom tiltak ikke gjennomføres: kan skjevhetene øke over tid, det kan oppstå fuktskader og råte i bærende deler og evetiden på terrassen kan bli betydelig redusert.

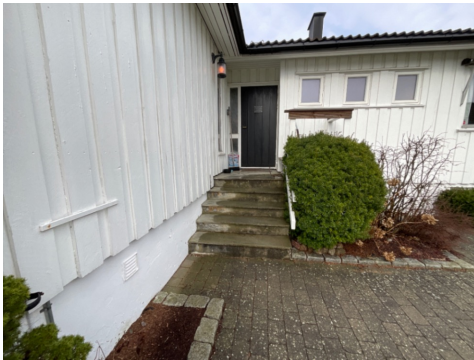
Trapp inngangsparti

Dersom forholdet ikke utbedres kan sprekker utvikle seg videre ved frostpåvirkning, det kan oppstå avskalling i betongen, levetiden på konstruksjonen kan reduseres

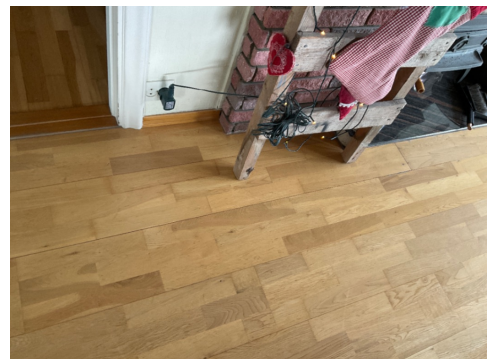
Knirk og glippe i parkettgulv

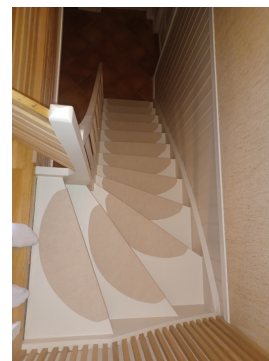
Dersom forholdet ikke utbedres øker risikoen for fall, spesielt for barn og eldre det er fare for at barn kan sette fast hodet eller kroppen mellom spilene trappen vil fortsatt ha redusert sikkerhetsnivå sammenlignet med dagens standard videre slitasje på teppeflisene kan føre til ytterligere redusert sikkerhet og komfort.

Teppefliser og gangbredde

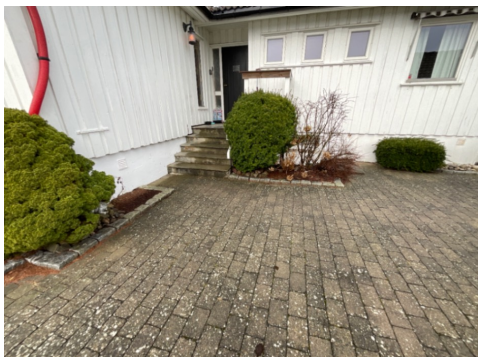
Ikke synlig knotteplast over terreng

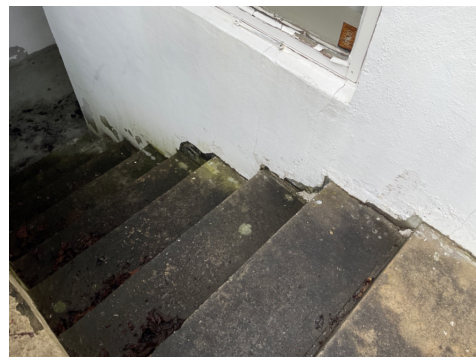
Avflassing puss i kjelleren inngangen

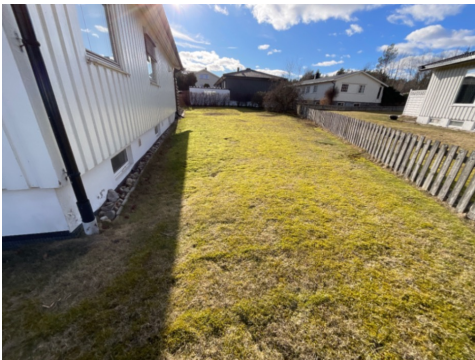
Overvann/Terreng: flatt terreng kombinert med høy risikoscore for overvann betyr at store nedbørsmengder kan samle seg rundt bygningen i stedet for å renne unna. Dette gir stor belastning på dreneringen og øker faren for vanninntrengning i kjeller/underetasje ved styrtregn.

Terrengforhold på baksiden av huset

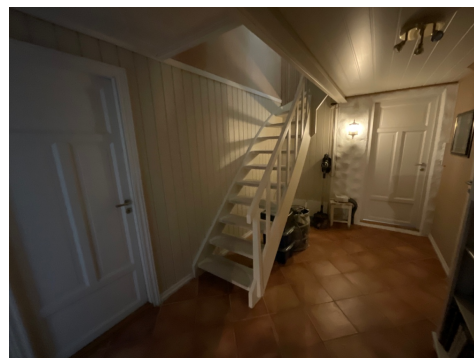
Innvendig trapp

Dersom tiltak ikke gjennomføres: er det økt risiko, spesielt for barn, sikkerhetsnivået vil være lavere enn dagens standard.

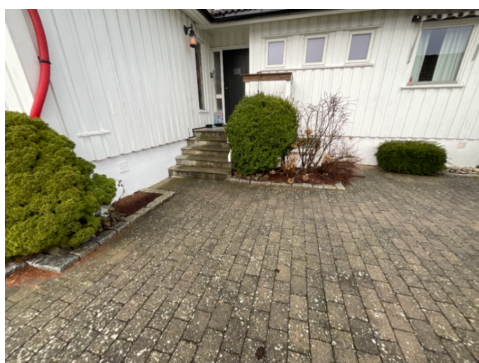
Utvendig trapp

Lavt rekkverk og store åpninger gir økt risiko for fallulykker, forholdene kan påvirke sikkerhet og bruk.
