Tilstandsrapport

Tomannsbolig

Johan Castbergs gate 18, 2815 GJØVIK

Befaringsdato: 17.02.2026

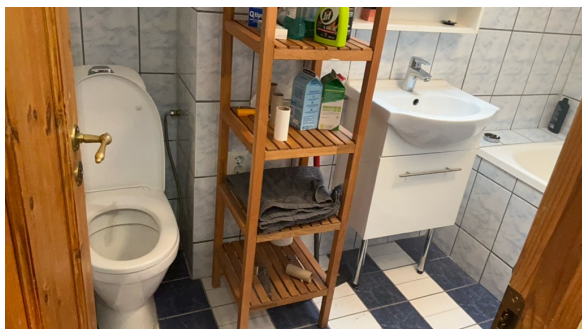
Våtrommet oppfyller ikke dagens krav, og kjøperen må vurdere om det er hensiktsmessig å bruke våtrommet på en annen måte enn det gjeldende regelverket beskriver. Dette kan for eksempel innebære installasjon av et tett dusjkabinett og nøye overvåking av eventuelle tegn på fuktskader. Det er viktig å hensynta tidligere bruksmønster, det gjøres oppmerksom på at dersom bruksmønsteret endres, endres også forutsetningene for våtrommet. Generelt behov for vedlikehold, oppgraderinger og forbedringer. Kostnadsestimat er vurdert ut fra full renovering av våtrommet.

Oversiktsbilde av bad.

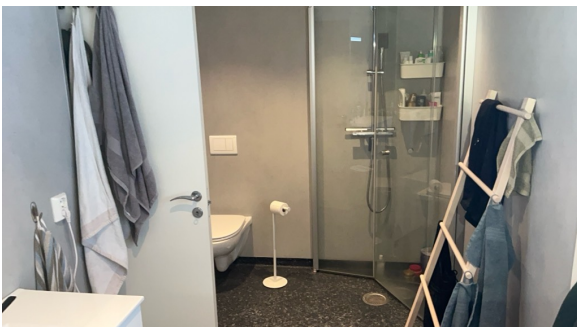
2. ETASJE > BAD

Oversiktsbilde av bad.

Innhent dokumentasjon på våtrommet om mulig. Manglende dokumentasjon medfører usikkerhet rundt utførelse og produkter, noe som øker risikoen for feil eller skader på konstruksjonen.

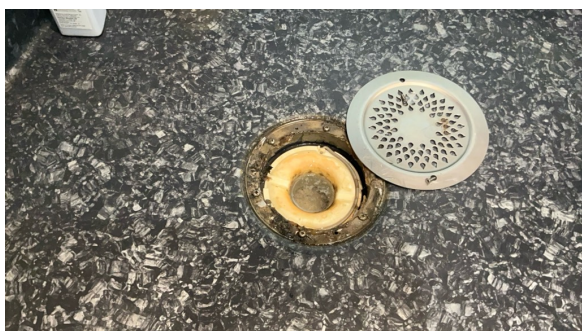
2. ETASJE > BAD

Kontroll av sluk.

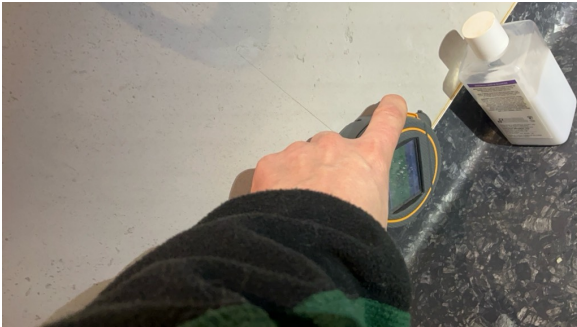
Hulltaking er utført, det ble ikke påvist unormale forhold i området rundt der hulltaking ble utført. Jeg gjør oppmerksom på at dette er en stikkprøve og det kan ikke utelukkes at det er skader eller avvik andre steder i konstruksjonen.

Enkle fuktsøk viste normale verdier.

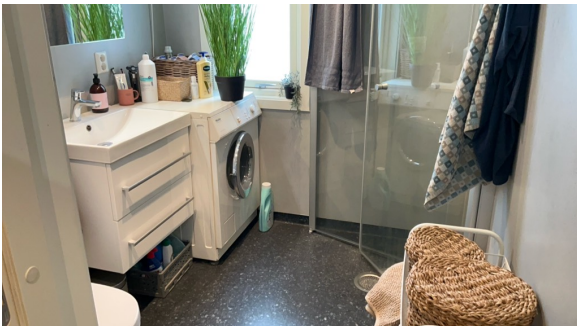
1. ETASJE > BAD

Oversiktsbilde av bad.

Innhent dokumentasjon på våtrommet om mulig. Manglende dokumentasjon medfører usikkerhet rundt utførelse og produkter, noe som øker risikoen for feil eller skader på konstruksjonen.

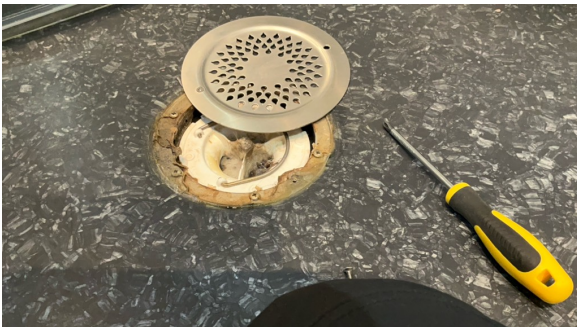
1. ETASJE > BAD

Kontroll av sluk.

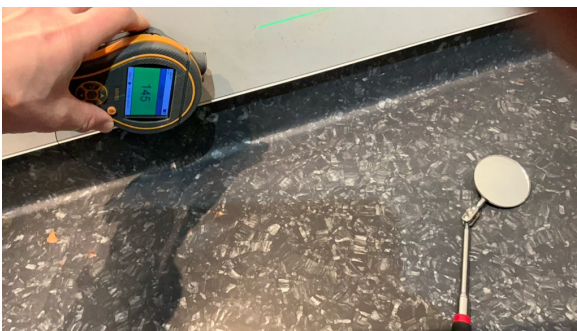
Hulltaking er foretatt for å tilfredsstillere forskrift, men det var ikke mulig å ta hull på den mest fuktutsatte plassen.

Enkle fuktsøk viste normale verdier.

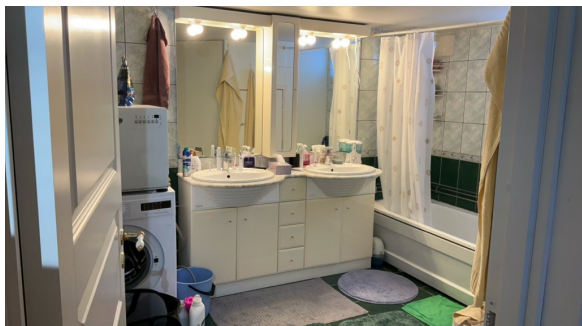
Oversiktsbilde av bad.

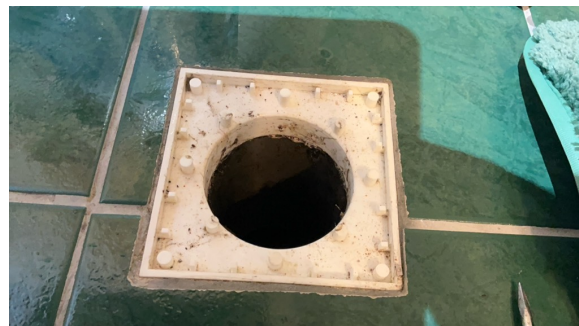
Kontroll av sluk.

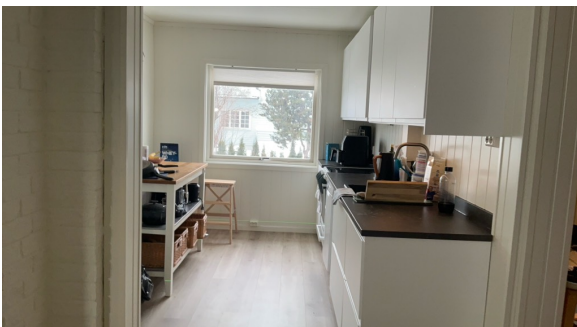
2. ETASJE > STUE/KJØKKEN

Oversiktsbilde av kjøkkenet.

Bygningsdelen fungerer med dette avviket, men for å lukke avviket må det gjøres tiltak. Det bør monteres fuktbestandige plater mellom benkeplate og veggskap.

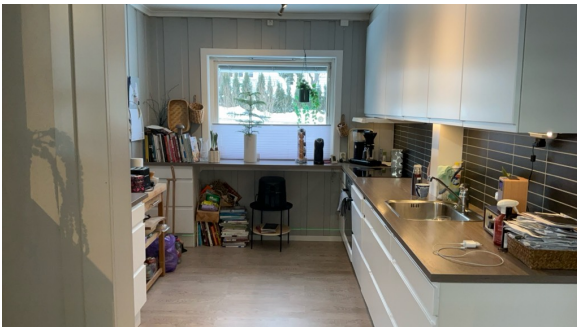
Oversiktsbilde av kjøkkenet.

Bygningsdelen fungerer med dette avviket, men for å lukke avviket må det gjøres tiltak.

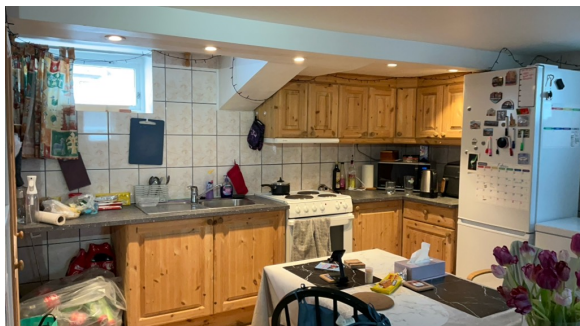
KJELLER > STUE/KJØKKEN

Oversiktsbilde kjøkkenet.

Det bør etableres tettesjikt eller fuge i overgangen mellom benkeplate og vegg for å hindre inntrenging av vann og fukt i konstruksjonen.

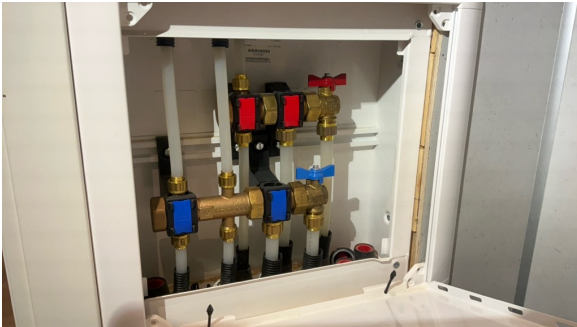
Fordelerskap bad 2. etasje.

Jeg anbefaler kontroll av røropplegg utført av fagperson. Eldre rørinstallasjoner er normalt ikke lagt vannskadesikkert sammenlignet med installasjoner utført etter dagens krav. Eldre installasjoner har økt risiko for lekkasjer, og lekkasjer kan medføre omfattende fuktskader. Hyppigere inspeksjoner anbefales for eldre røranlegg dersom det ikke skiftes ut. Anbefaler å montere lekkasjestopper på utsatte steder.

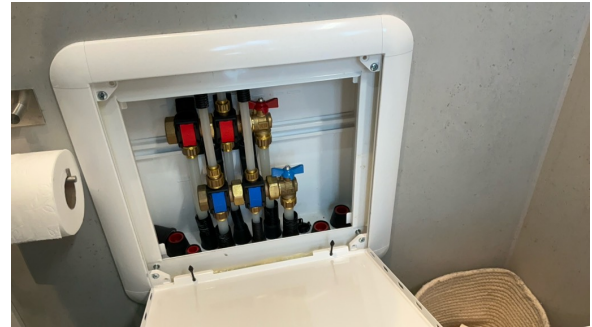
Fordelerskap bad 1. etasje.

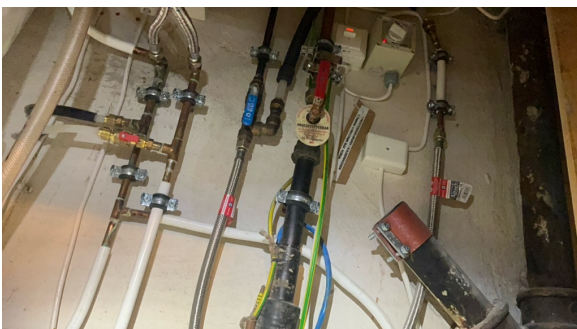
Stoppekran på bad kjeller.

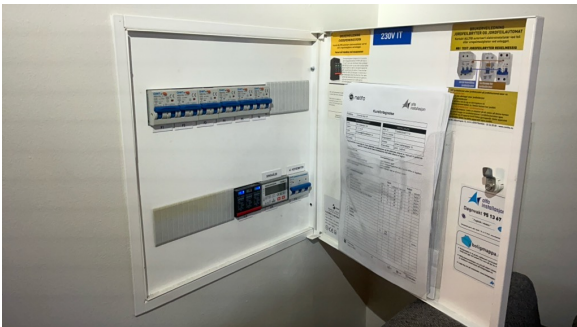
Deler av det elektriske anlegget er gammelt og har kort gjenværende brukstid. Det mangler samsvarserklæring på deler av anlegget, dette skal foreligge på alle arbeider på det elektriske anlegget etter 1999.

Det er påvist avvik på det elektriske anlegget. Forholdene er ikke i samsvar med gjeldende krav, og kan medføre redusert elsikkerhet. Dette kan blant annet øke risikoen for elektrisk støt, varmgang og brann, samt medføre behov for kontroll og utbedring utført av autorisert elektroinstallatør.

Sikringskap loftsetasje.

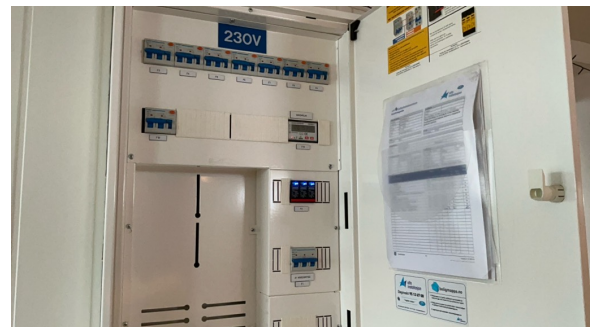
Sikringskap kjeller.
