# Tilstandsrapport

Rekkehus

Grashaugveien 49, 4034 STAVANGER

Befaringsdato: 04.03.2026

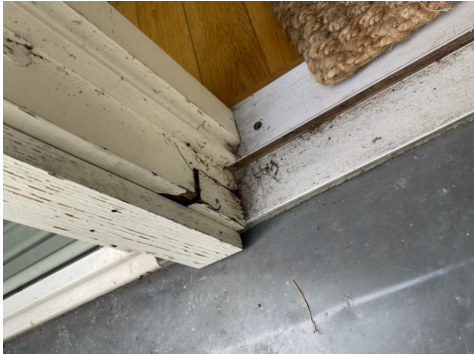
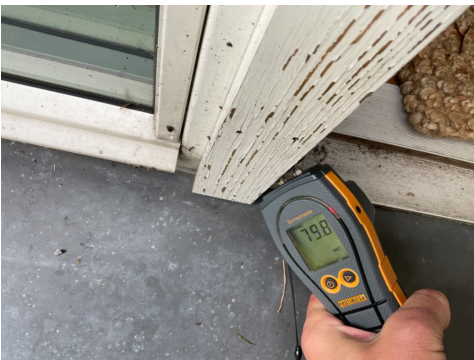
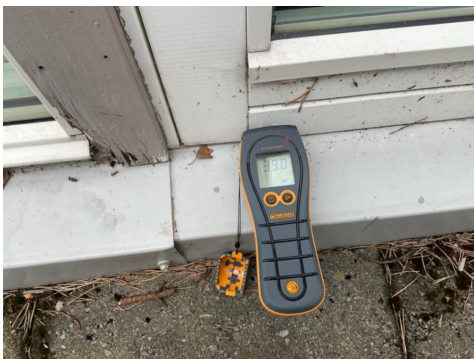
## TG 2 Balkonger, terrasser og rom under balkonger

- Det er avvik:
- Det er registrert stedvis høyt fuktnivå/råteskader i tre-rekkverk/skillevegger.

- Det er ikke montert rekkverk.
- Det er avvik:
- Gjelder tretrapp mellom terrasseplattinger ved inngangsdør i 1. etg.
- Det mangler håndløpere i trappene.

- Tiltak:
- Det må utføres lokale utbedringer for å lukke avvikene.

- Tiltak:
- Rekkverk må monteres for å lukke avviket.
- Andre tiltak:
- Håndløpere anbefales montert.
