Tilstandsrapport

Enebolig

Granumsenga 10, 2864 FALL

Befaringsdato: 16.02.2026

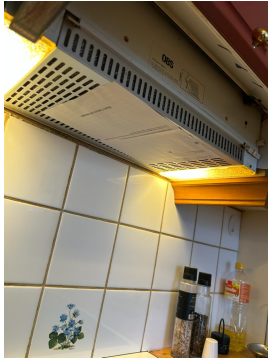
Avtrekksvifte fungerer som tiltenkt på befaringsdagen.

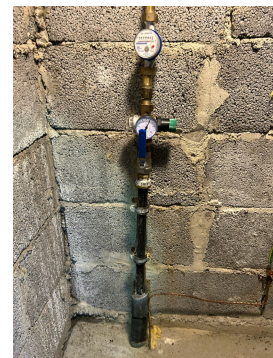
Vanninntak med stoppekran og vannmåler.

Det anbefales jevnlig kontroll av anlegget og å være oppmerksom på tegn til lekkasje eller redusert funksjon. Utskifting eller oppgradering bør påregnes på sikt.

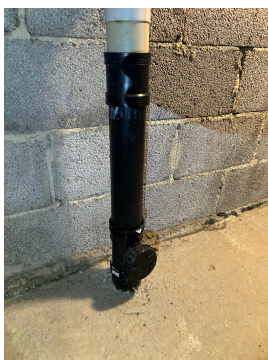
Aldersrelatert svekkelse kan over tid øke risikoen for lekkasjer, tilstopping og følgeskader på bygningsmessige konstruksjoner.

Overgang fra nyere utvendig avløpsrør til eldre innvendige avløpsrør

Det anbefales jevnlig kontroll av anlegget og å være oppmerksom på tegn til lekkasje, lukt eller redusert avløpsfunksjon. Utskifting eller oppgradering bør påregnes på sikt.

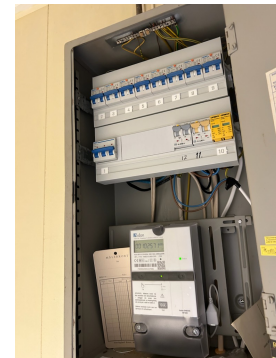
Sikringskap med automatsikringer.
