Lønnvegen 2 A 2322 RIDABU

Tilstandsrapport Eierskifte

Boligtype:	Enebolig
Byggeår:	1963
Enebolig BRA:	212 m ²
Enebolig BRA-i:	212 m ²
Sum alle bygg BRA:	232 m ²
Sum alle bygg BRA-i:	212 m ²
Rapportdato:	23.2.2026 (Gyldig til 23.2.2027)

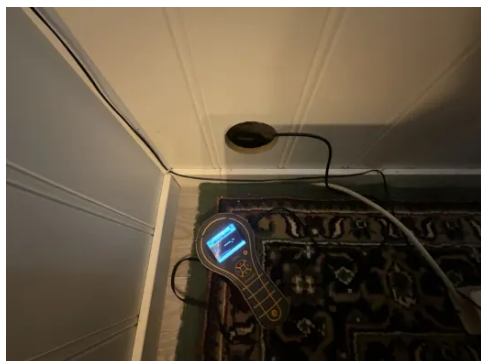
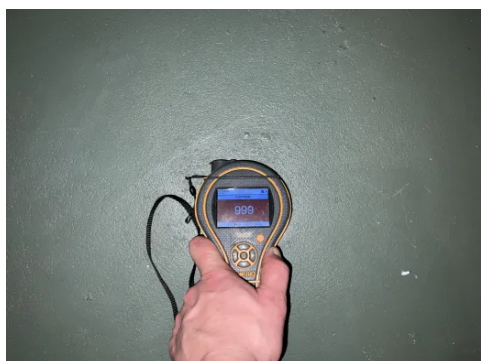
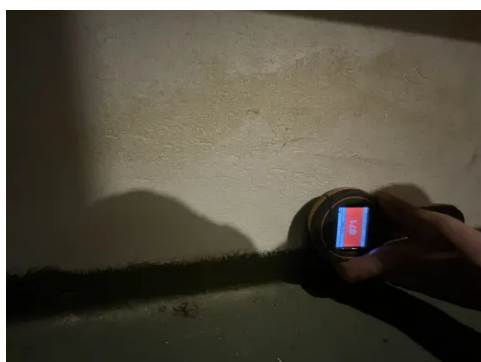
6.4 Rom under terreng

Det er foretatt hulltaking i nedre del av vegg i stue. Ved fuktmåling i treverk i forbindelse med hulltaking, måles det et fuktinnhold som er under faregrensen for utvikling av skader.

Det er påvist indikasjoner på noe fuktgjennomtrenging i kjellergulv.

Det er påvist indikasjoner på noe fuktgjennomtrenging inn i kjellermur.

Ventilering kan med fordel forbedres ved etablering av flere veggventiler.

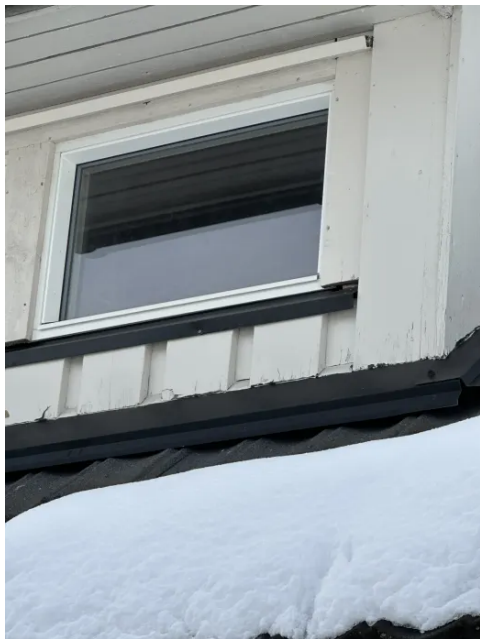
Kledningen er avsluttet for nært beslag, dette kan føre til fuktopptrekk i kledningen og gi økt skadefare over tid.

Det bør foretas tiltak for å bedre lufting av kledningen.

Det anbefales å øke avstanden mellom kledning og beslag for å redusere risiko for fuktopptrekk.

Det anbefales at endeveden mettes med maling eller beis.

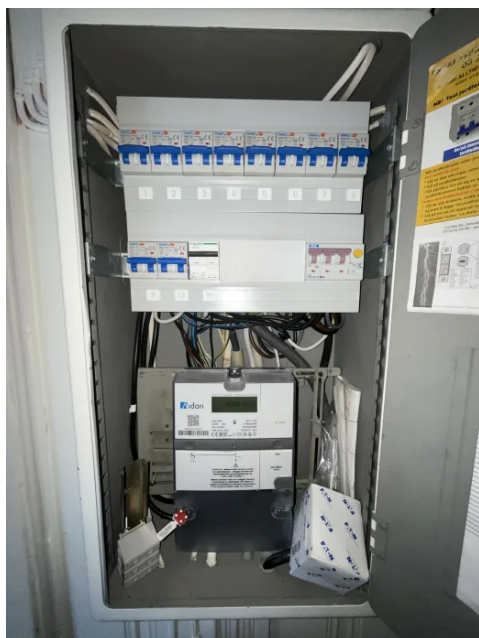
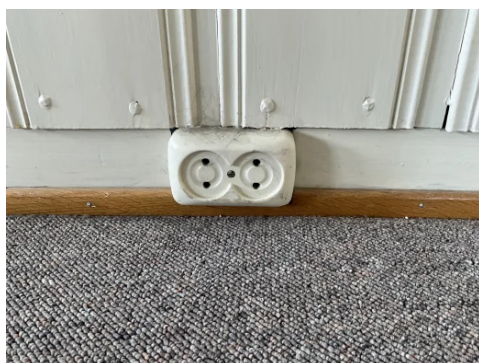
Er det foretatt kontroll av det lokale el-tilsyn eller utført utvidet el-kontroll i løpet av de siste 5 år? Nei

Anbefaler at samsvarserklæring og dokumentasjon fremskaffes. Anbefaler primært teknisk gjennomgang av el.takstmann, alternativt tilsyn av DLE.

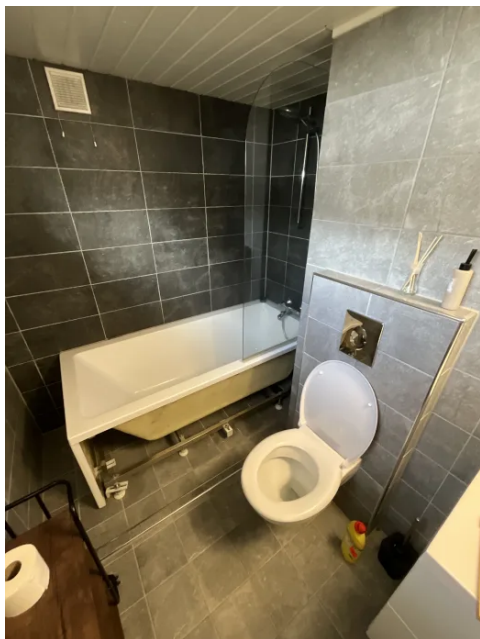
Løsningen/utførelsen rundt rørgjennomføringer gir fare for fukt inn i konstruksjoner. Lokal utbedring må vurderes.

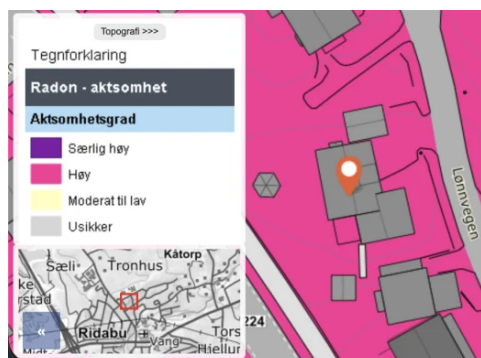
6.28 Radon

Ved kartsider fra NGU er det angitt at eiendommen ligger i område med høy radonaktivitet. Ingen opplysninger angående radonmålinger.
