Tilstandsrapport for bolig

# Helgeroveien 123, Stavern

Eiendom	Bygning	Byggeår	BRA	BRA-i	BRA-e
Helgeroveien 123 3294 Stavern Gnr: 4040 Bnr: 191 LARVIK	Enebolig	1992	180 m <sup>2</sup>	151 m <sup>2</sup>	—
	Garasje	2020	47 m <sup>2</sup>	—	47 m <sup>2</sup>
<b>Oppdragsnr.</b>	202603-018				
<b>Befaring / Rapport</b>	09.03.2026 / 30.03.2026				
<b>Tilstede</b>	Selger og undertegnede				
<b>Rapportansvarlig</b>	Schau Takst AS v/ Einar Schau - takst@schau.no

Denne tilstandsrapporten er utarbeidet etter NS 3600:2025 og gir en faglig vurdering av boligens tekniske tilstand på undersøkelsestidspunktet. Vurderingen bygger på det som var synlig og tilgjengelig, supplert med blant annet fuktmålinger. Boliger er som regel bebodd, og møblering, lagring og innredning kan ha begrenset tilgangen til enkeltområder og overflater. Forholdene ved en eventuell visning kan derfor fremstå annerledes enn under takstmannens gjennomgang og dertil vurderingsgrunnlag.

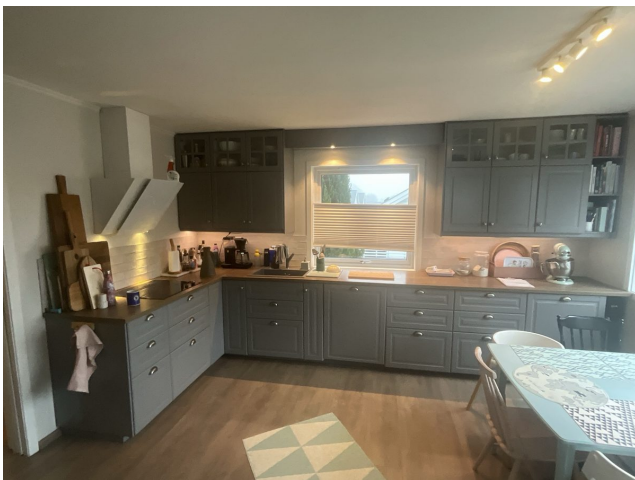
Foto 11: Oversiktsfoto

Kjøkkeninnredning fra 2017 med MDF-fronter og foliert benkeplate i god stand.

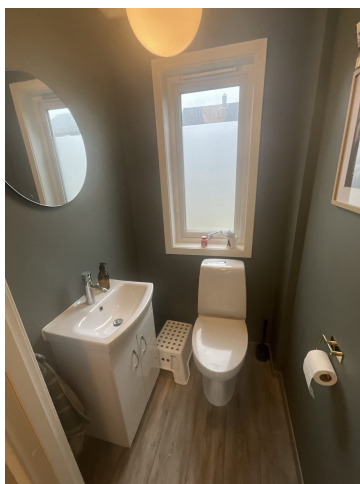
Foto 13

<b>Overflater - Vegger og himling</b> TG 1	Malte vegger og himling fremstår i god stand uten synlige skader, riss eller fuktskjolder
<b>Overflater - Gulv</b> TG 1	Vinylbelegg på gulv fremstår intakt og uten synlige skader eller slitasje.
<b>Vann-/avløp og sanitærutstyr</b> TG 1	Moderne servant og toalett i god visuell stand, synlige vannrør under servant fremstår uten lekkasjer eller korrosjon.

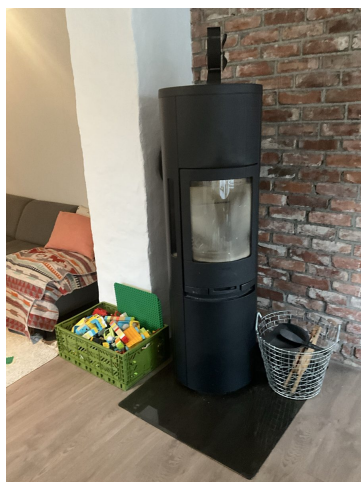
Foto 14

Pipestokk av prefabrikkerte lettlinkeelementer fremstår visuelt hel uten tegn til sprekker på tilgjengelige overflater.

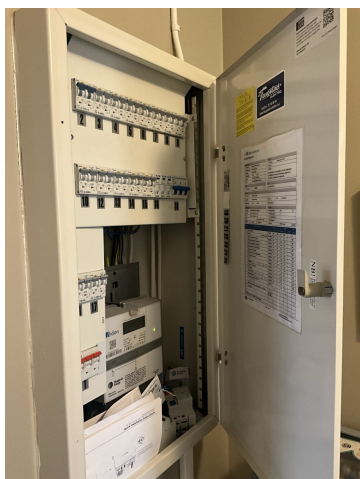
Foto 16

Elektrisk anlegg med sikringer i opprinnelig stand fra byggeår, samt enkelte utvidelser i ettertid. Nilsen Elektro la ny varmekabel i utebod i 2019. Solcellesystem som oppgis av selger å gi årlig 5000kWh er oppgitt montert av ABC Elektro i 2023.
