Byåsveien 10

Tekniske dokumenter

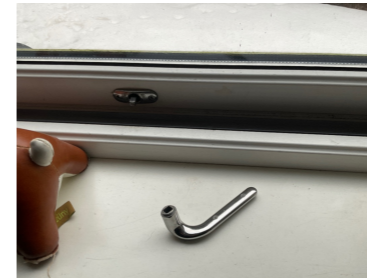
Vinduer som subber mot karm har redusert bevegelighet og kan over tid gi økt slitasje på hengsler og tetningslister.

Til info : Utvendig rammer/karmer er av tre og bør jevnlig vedlikeholdes med vask/maling. Disse er ikke blitt behandlet etter montering.

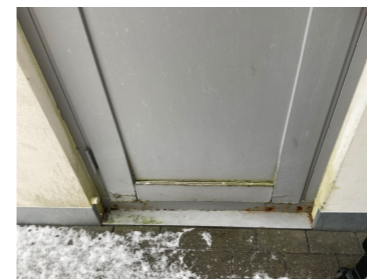
TG 3 Dør til garasjen

- Det er påvist dør(er) med fukt/råteskader.

Malt ytterdør til garasjen.

Dør bør skiftes ut med ny.

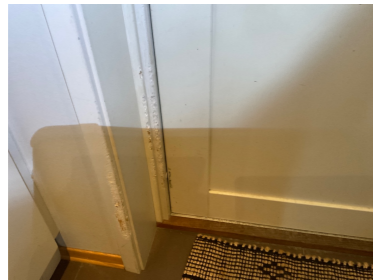
TG 2 Dører

Vurdering av avvik:
• Flere skrapemerker på karm etc på ytterdør.
• Dør på soverom underetasjen subber til karm. Konsekvens/tiltak
Kosmetisk vedlikehold/utbedring av skader på karm til ytterdør anbefales samt justering av dør som subber til karm for å hindre ytterligere slitasje.

Kosmetisk vedlikehold/utbedring av skader på karm til ytterdør anbefales samt justering av dør som subber til karm for å hindre ytterligere slitasje.

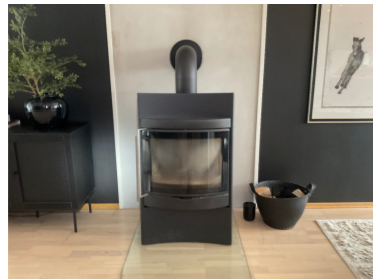
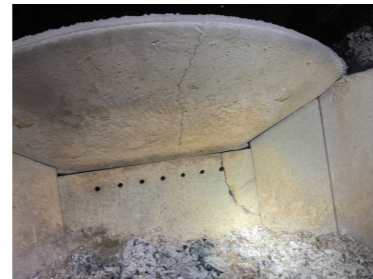
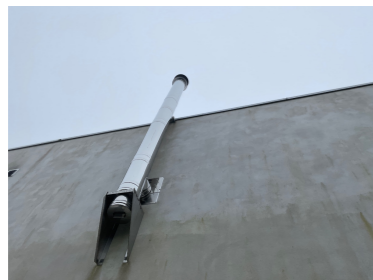
Vurdering av avvik:
• Sprekt isolasjonsmateriale i vedovnen. Konsekvens/tiltak
Sprekt isolasjonsmateriale i vedovnen gir redusert beskyttelse av ovnens indre konstruksjon og kan påvirke både forbrenning og varmfordeling. Dersom sprekk eller deformasjoner i isolasjonen utvikler seg videre, bør det ildfaste materialet skiftes ut for å opprettholde trygg og effektiv drift.

Sprekt isolasjonsmateriale i vedovnen gir redusert beskyttelse av ovnens indre konstruksjon og kan påvirke både forbrenning og varmfordeling. Dersom sprekk eller deformasjoner i isolasjonen utvikler seg videre, bør det ildfaste materialet skiftes ut for å opprettholde trygg og effektiv drift.

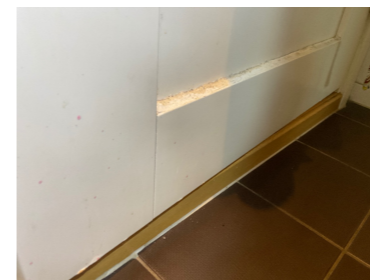
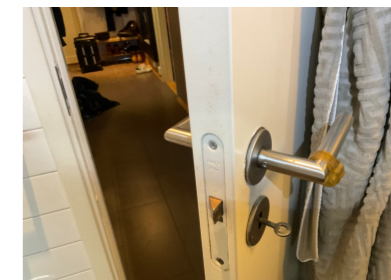
• Fuktskade på dørblad til bad 1. etasje.
• Enkelte merker/hakk må kunne forventes på dør, karmen og terskel. Enkelte dørhåndtak med slark. Konsekvens/tiltak
Utskifting av dørblad til bad bør vurderes samt feste/justere dørhåndtak med mye slark.

Utskiftning av dørblad til bad bør vurderes samt feste/justere dørhåndtak med mye slark.

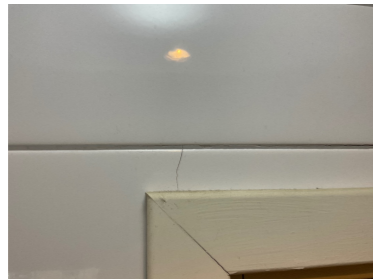
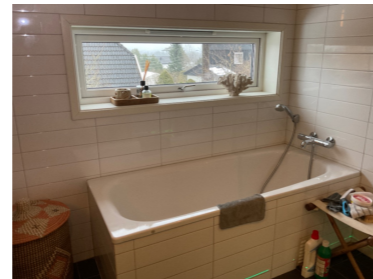
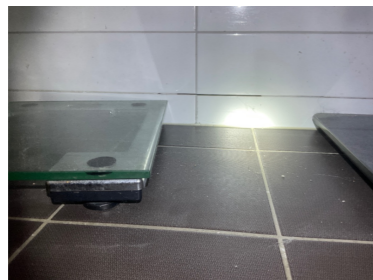
Vurdering av avvik:
• Det er påvist sprekker i fliser.
• Det er vindu/dør med ikke fuktbestandige materialer i våtsonen (ved vask, dusj, badekar, osv.), løsningen eller byggematerialet er uegnet. Konsekvens/tiltak
Vindu og vindusforinger av tre plassert i våtsonen ved badekar er utsatt for direkte vannsprut og

fuktbelastning. Treverk i våtsonen har begrenset fuktbestandighet og kan over tid få misfarging, oppsvelling og redusert levetid dersom overflater ikke er tilstrekkelig beskyttet. Ved dusjing i badekar bør vannbelastning gjøres med varsomhet om ikke tiltak utføres.

Riss i flisfuge nederst på vegg mot gulv kan tyde på bevegelse i underlaget eller naturlige bevegelser mellom vegg og gulv. Bør holdes under oppsikt og tiltak bør iverksettes ved forverring.

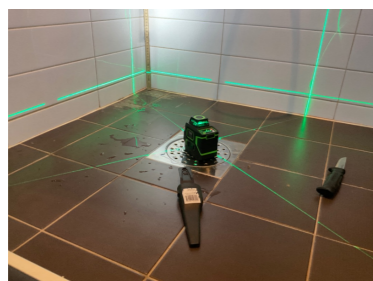
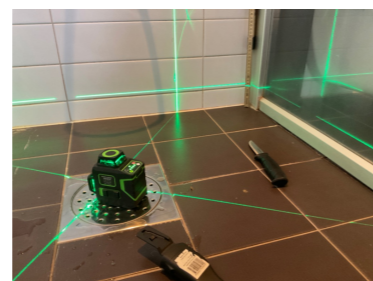
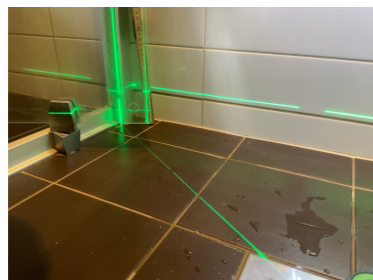
Gulvet er flislagt og rommet har elektriske varmekabler som varmekilde. Høydeforskjell på gulv fra sluk i dusjhjørnet til topp gulvflis ved dør er 18 mm til 21 mm. Samt en oppkant mot terskel.

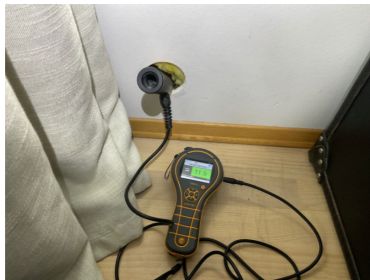
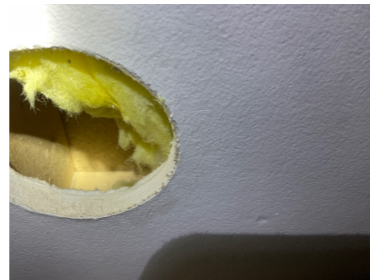
Hulltaking er foretatt uten å påvise unormale forhold. Hulltaking er foretatt i vegg fra soverom og mot bad. Fuktkvotemåling (vekt%) i konstruksjonen ble målt til ca 11,9 % som er tørt treverk i dette aktuelle område. Gjøres dog oppmerksom på at hulltaking ikke er utført i et område som er spesielt utsatt for fuktbelastning.

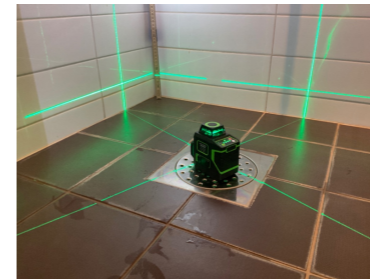
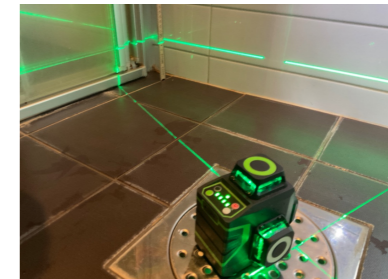
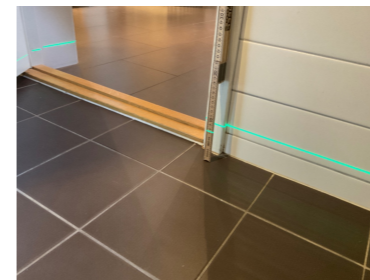
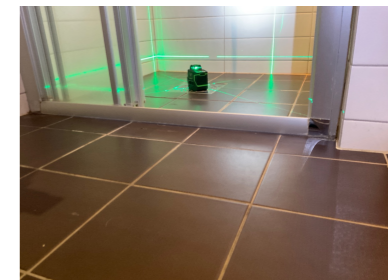
- Det er mulighet for at det kan forekomme vannlekkasje på våtrommet hvor vann ikke vil gå til sluk.
- Det er påvist at høydeforskjell fra topp slukrist til gulv/synlig topp membran ved dørterskel er mindre enn 25 mm.

- Eventuelt lekkasjevann fra utstyr utenfor dusjsone vil ikke ha en naturlig vei til sluket. Dette kan føre til at vann samler seg på gulvet og potensielt renner ut av rommet eller trenger inn i konstruksjonen.

Badet har fungert for eier tross for beskrevet avvik. Dog bør badet benyttes med hensyn/varsomhet i forhold til viten om avvik på bad. Det bør minst etableres mulighet for vann utenfor dusjhjørnet å kunne renne til sluk.
Dagens løsning med tett oppkant rundt dusjhjørnet vil kunne resultere i at vann fra vannskade utenfor dusjhjørnet vil kunne renne ut av rommet gjennom døråpning i stedet for til sluk.

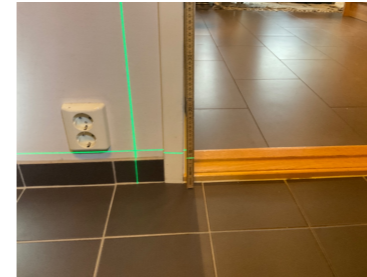
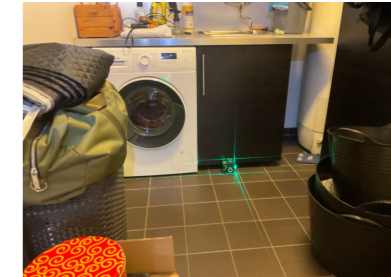
- Det er påvist at høydeforskjell fra topp slukrist til gulv/synlig topp membran ved dørterskel er mindre enn 25 mm.
- Det er påvist avvik i fallforhold til sluk i forhold til krav i forskrift på byggetidspunktet.

Høydeforskjellen mellom topp slukrist og gulv/topp synlig membran ved dørterskel er mindre enn 25 mm. Dette avviker fra krav til sikker avrenning og kan medføre at vann ikke ledes effektivt mot sluket ved søl eller lekkasje. Redusert høydeforskjell øker risikoen for at vann kan renne mot terskel og tilstøtende rom ved større vannmengder.

Det er påvist avvikende fallforhold i forhold til forskriftskrav på byggetidspunktet. Gulvet fremstår flatt uten fall mot sluk, noe som gir begrenset evne til å transportere vann bort fra overflaten.

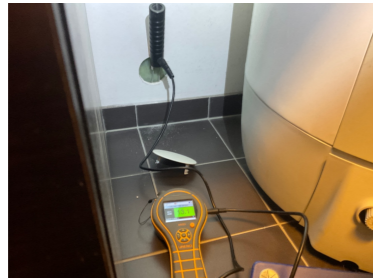
Hulltaking er foretatt uten å påvise unormale forhold. Hulltaking er foretatt i yttervegg. Fuktivotemåling (vekt%) i konstruksjonen ble målt til ca 13,1 % som er tørt konstruksjon i dette aktuelle område.

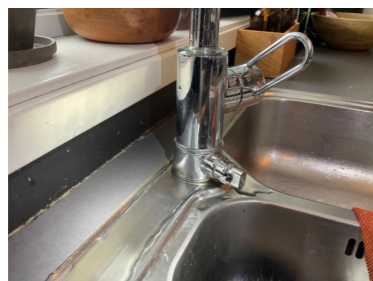
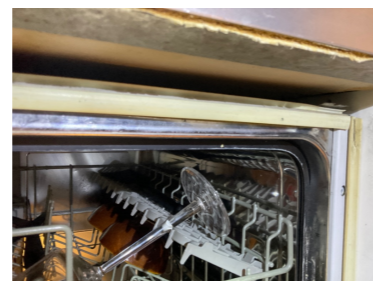
Lekker fra pakning på blandebeateri.

Lekkasjer fra pakning på blandebeateriet kan føre til drypp eller vannsig ned på benkeplate og innredning. Ved vedvarende lekkasje kan dette gi fuktpåvirkning, misfarging og redusert levetid på materialer rundt armaturet. Dersom lekkasjen øker, kan det også oppstå risiko for vannskade i underliggende konstruksjoner.

Bruksslitasje på kjøkkeninnredningen gir redusert estetisk standard og kan over tid påvirke funksjon dersom slitasjen utvikler seg.

Utskiftning/service på koketopp må utføres for at denne skal kunne benyttes som tiltenkt.
