# Kristin Lavransdatters veg 25

# gnr. 1, bnr. 3217

Befaringsdato: 19.02.2026

Rapportdato: 27.02.2026

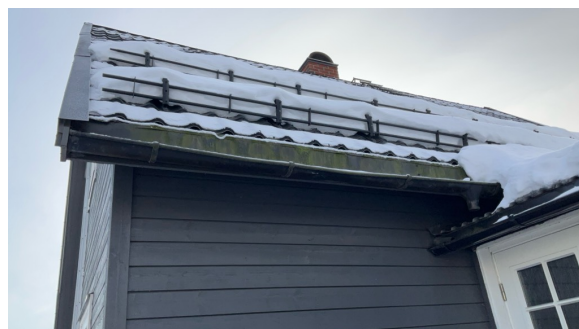
- Takrenne er bøyd/deformert etter snøras eller ising i renne.

- Bøyd takrenne vil medføre feil fall i renne, noe som kan medføre motfall og at vann ikke ledes til nedløp. Bøyde/deformerte renner må utbedres.
- Ved ingen/feilplassert beslag er det fare for at vann kan renne inn i overgangen mellom tak og vegg, noe som kan føre til lekkasjer og vannskader på både taket og veggene. Det anbefales å montere eller korrigere beslag i overgang mellom tak og vegg slik at vann ledes bort fra konstruksjonen på en forskriftsmessig måte.

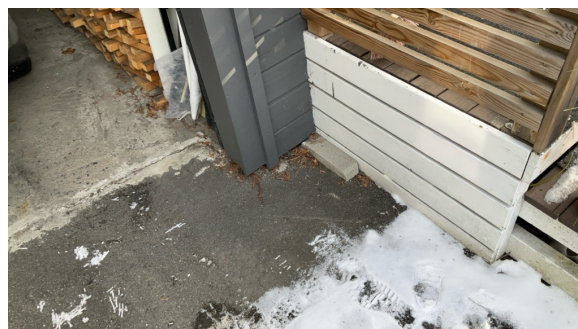
- Lav høyde mellom grunnen og kledning på garasje.

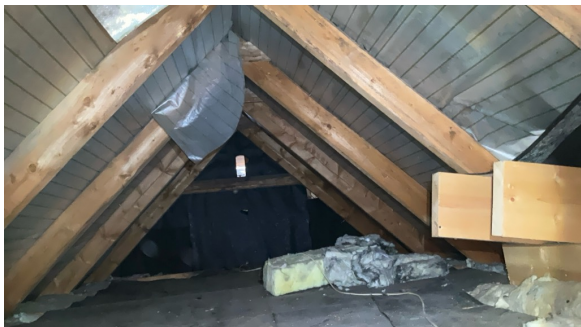
- Undertak av plast henger enkelte steder. Usikkert om det er utettheter i undertaket.

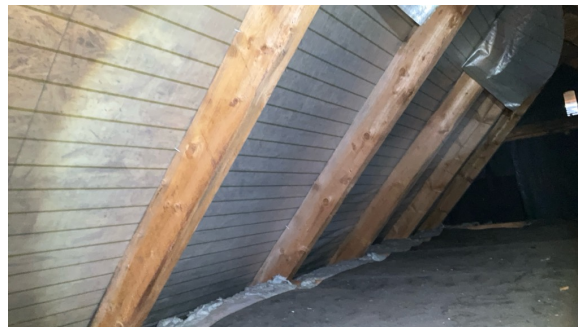
- Denne bygningen har større avstand mellom taksperrer/ takstoler enn hva som er normal byggeskikk i dag.

- Skjevheter/svekkelser i konstruksjonen bør kontrolleres av fagmann. Dokumenter om skjevhetene er stabile eller om de utvikler seg. Ved behov kan takkonstruksjonen forsterkes eller avstives bedre.

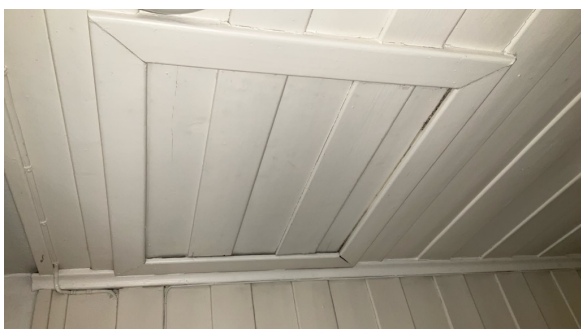
- Loftsluke mangler pakning og isolasjon.

- Loftsluke bør isoleres og det bør samtidig monteres pakning. Ved uisolert loftsluke kan det oppstå uønsket varmetap/kondensering på kaldt loft.

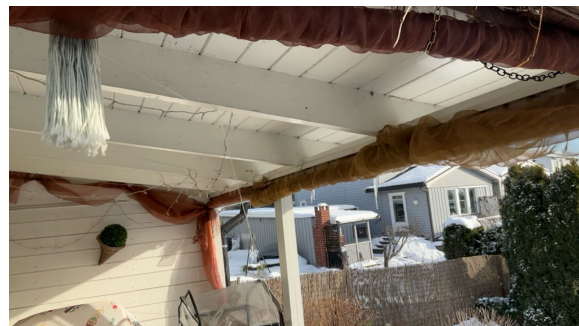
- Takoverbygg fremstår som underdimensjonert.

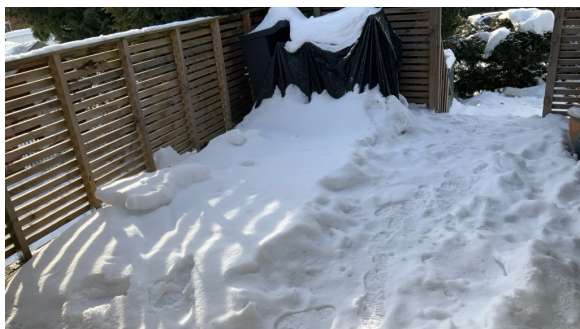
- Overflater er dekket med snø på befaringsdagen og er derfor ikke tilstrekkelig vurdert.

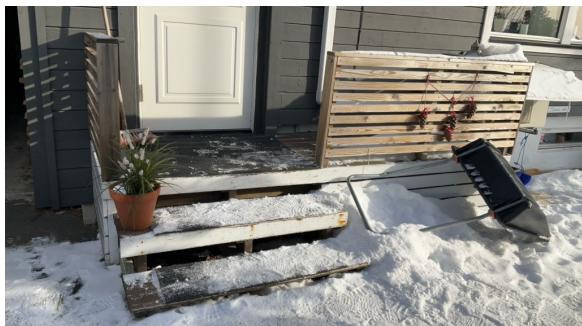
- Det er ikke montert rekkverk på trappen.

• Forenklet konstruksjon som krever ekstra ettersyn og vedlikehold. Manglende håndverksmessig utførelse på deler av arbeid.

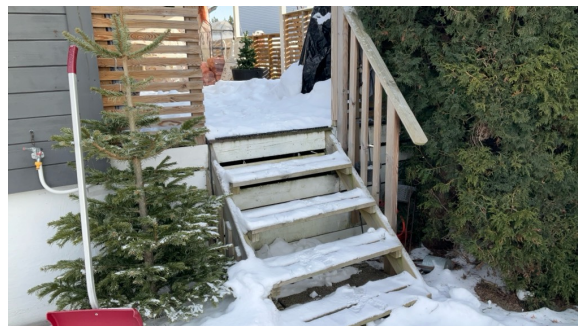
- Det er ikke montert rekkverk på trappen.

• Forenklet konstruksjon som krever ekstra ettersyn og vedlikehold. Manglende håndverksmessig utførelse på deler av arbeid.

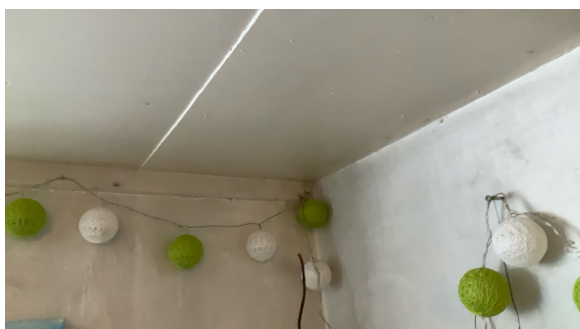
• Heksesot/støvkondens på overflater.

- Tiltak:
  - Det er observert tegn til heksesot på overflater i boligen. Dette er sotpartikler i inneluften som oftest fester seg på kaldeoverflater. en kombinasjon av utilstrekkelig ventilering, bruk av ildsted eller stearinlys, og underliggende kuldebroer i konstruksjonen. Kjemisk avdamping fra nye materialer (f.eks. maling) kan også akselerere prosessen. Heksesot kan fjernes med sotsvamp eller fettløsende spesialrengjøring, men dette fjerner ikke årsaken til misfargingen. Heksesot fester seg ofte på "kuldebroer" (kalde punkter på vegg og tak). Bedre isolering av vegg og tak kan være tiltak, kombinert med bedret ventilasjon.
  - Avhengig av bruksmønster og krav til estetikk av kjøper kan det være påregnelig med utskiftning/utbedringer.

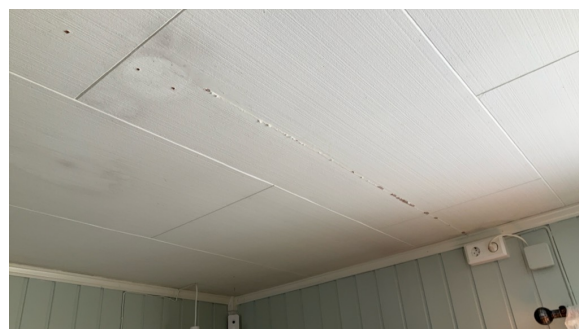
Eksempel på bruksmerker/skader.

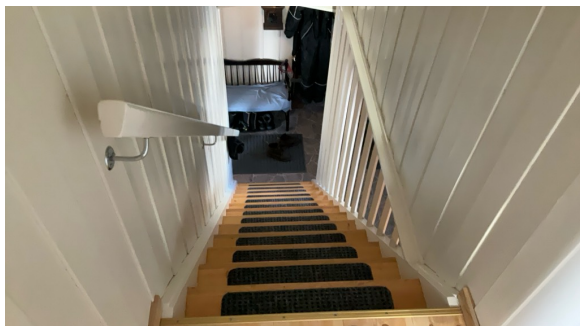
- Det er ikke håndløper på begge sidene i trappeløpet.

- Tiltak:
- Åpninger i rekkverk som er større enn dagens krav kan medføre redusert sikkerhet, særlig for barn. Det foreligger økt risiko for fallulykker og personskafer. Det anbefales å utbedre eller supplere rekkverket slik at åpningene tilfredsstiller gjeldende anbefalinger og forskriftskrav.
- Manglende håndløper reduserer sikkerheten ved bruk av trappen og øker risikoen for fall, særlig for barn, eldre og personer med nedsatt mobilitet. Det anbefales å montere håndløper på begge sider av trappen i høyde 0,8–0,9 m over trinnforkant. Håndløper bør være kontinuerlig, lett å gripe og føres forbi øverste og nederste trinn med avrundet avslutning.
- Om kjøper ønsker en trapp uten knirk/lyd så kreves det utbedring eller utskifting.

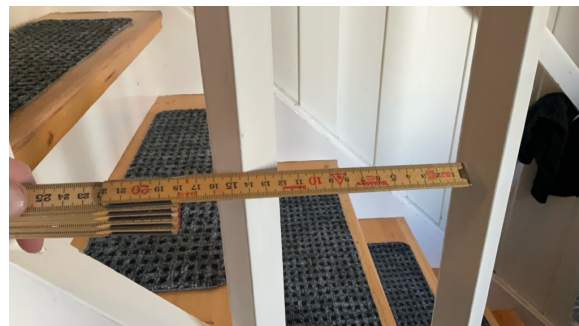
- Åpninger i rekkverk er større enn dagens forskriftskrav til rekkverk i trapper.

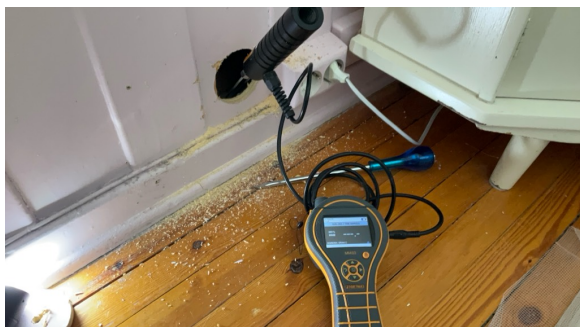
Ingen utslag ved fuktmåling i hulltaking i vegg mot dusjsone. Målingene som er gjort er å betrakte som stikkprøver og sier bare noe om tilstanden i nærheten til området der målingen er utført.

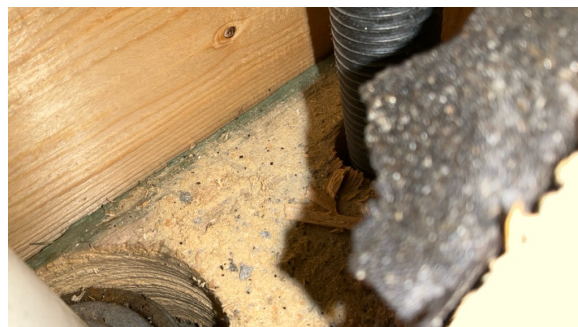
Ingen åpenbare avvik ble registrert ved inspeksjon av konstruksjonen etter hulltaking.

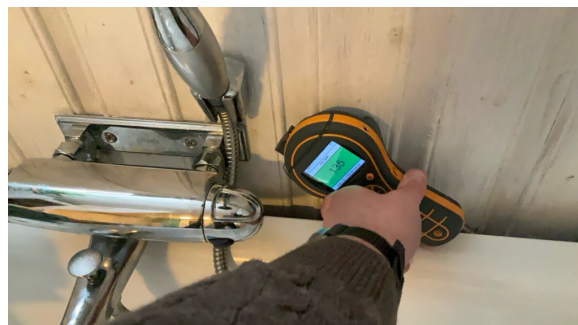
Enkelt fuktsøk med indikator på vegg ved badekar viste ingen unormale verdier.

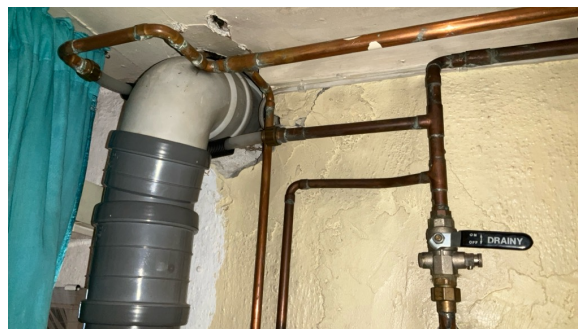
Eldre vannrør i metall.

- Tidspunkt for utskiftning av vannledninger nærmer seg.
- I forbindelse med oppgradering av våtrom vil det være naturlig med utskiftning av rør.
- Når vannrørene har oppnådd mer enn halvparten av funksjonstid blir det økt risiko for lekkasjer og vannskader/ fuktskader. Funksjonstid avhenger av bruk og type rør. Tidspunkt for utskiftning er vanskelig å angi eksakt. Oppgradering/vedlikehold må påregnes.

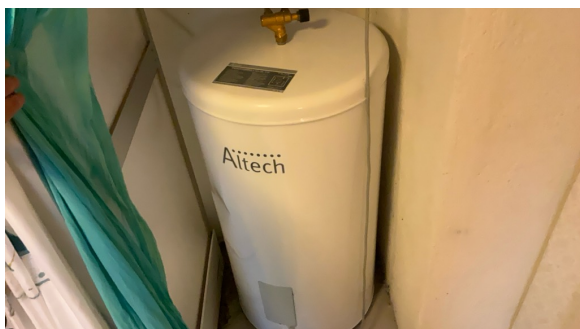
Varmtvannsbereder.

- Andre tiltak:
  - En bereder bør byttes allerede etter 15 år for å unngå lekkasjefare. Vanligvis sier man at varmtvannsberedere i rustfritt stål har en brukstid på omtrent 15-20 år. Ingen tiltak nødvendig umiddelbart, men ut fra forventet brukstid kan det bli behov for reparasjoner/ utskiftinger for å få tilstandsgrad 1 eller 0 må bereder skiftes.
- Det er ikke krav om utbedring, men det bør etableres tilfredsstillende el-tilkobling etter dagens gjeldende krav. Tilkobling via støpsel og stikkontakt kan lede til varmgang/brannfare. Sikkerhet vurderes opp mot dagens krav.

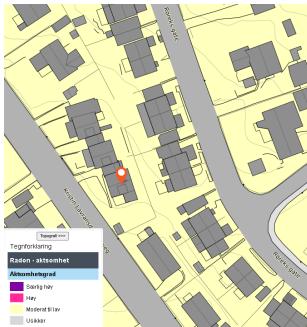
- Radon: Radonkartet viser at eiendommen ligger i et område med moderat til lav radonaktshetsgrad.
