# Egenerklæring

Revhaugen 5, 2409 ELVERUM

## Tilstandsrapport Eierskifte

Boligtype:	Enebolig
Byggeår:	1994
Enebolig BRA:	125 m <sup>2</sup>
Enebolig BRA-i:	125 m <sup>2</sup>
Sum alle bygg BRA:	153 m <sup>2</sup>
Sum alle bygg BRA-i:	125 m <sup>2</sup>
Rapportdato:	9.4.2026 (Gyldig til 9.4.2027)

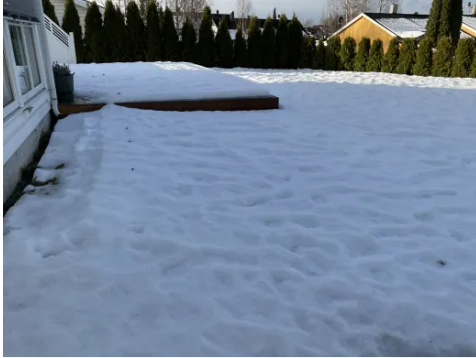
Terrengforhold er ikke kontrollert grunnet snøforhold

Tomten er snødekt og terrengforhold er ikke kontrollert, ytterligere undersøkelser bør foretas når forholdet gjør det mulig. Taknedløp er avsluttet over bakken uten utkast, kontrollert bortledning av overvann bør etableres. Det ble ikke registrert feil eller mangler som tilsier sviktende drenering. Konstruksjon med gulv på grunn og sandgrunn gir lav risiko for fuktskader.

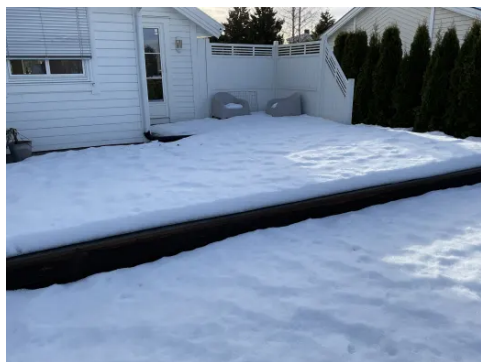
Grunnmur under terrasse er ikke kontrollert grunnet manglende adkomst/sikt

Det fremkommer i reklamasjonsrapporten utarbeidet av Follo Taksering at avfall/bygnings avfall er gravd ned i forbindelse med utgraving av tomt i 1994. I reklamasjonsrapporten fremkommer det at det ble utført injisering av resin i bakken ifm setningsskader i 2006 og at arbeidet ble utført av Floorift. Dokumentasjon med reklamasjonsrapport datert 22.12.2025 er fremlagt og foreligger ved salg, for ytterligere kommentarer og beskrivelse henvises til reklamasjonsrapporten. Rekvirent opplyser at det pågår en aktiv sak mot tidligere eier vedrørende mangelfull fundamentering og generelle setningsskader på boligen og garasje i forbindelse med kjøp av eiendommen den 01.08.2025 og at eiendommen selges med bakgrunn av denne saken. Ytterligere spørsmål kan dette rettes til eiere og takstmann.

Det bør foretas nærmere undersøkelser av terrassen når den er snøfri.

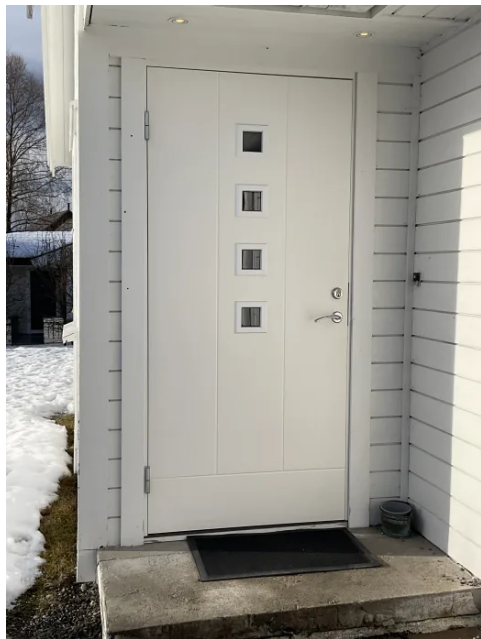
Laminert ytterdør med isolerglass

Noe vedlikehold og justeringer må påregnes grunnet elde, slitasje og påviste forhold.

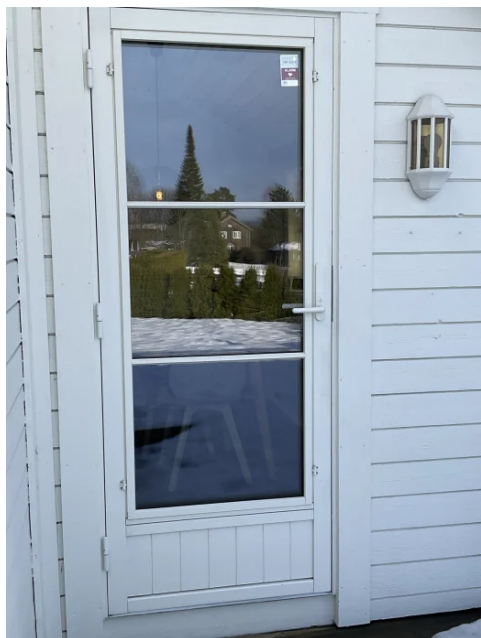
Malt terrassedør med isolerglass

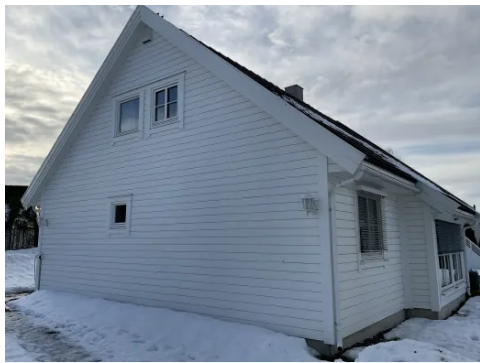
Fasadebilde

Utvendige fasader med malingavflassing, svartesopp og lokal slitasje. Utbedringer anbefales der kledning ligger noe nært terrengnivå og utsatt for fuktskader, anbefalt min 15 cm til terreng. Kledninger vurderes å kunne i vareta sin funksjon. Det er kun foretatt stikkprøvekontroller av musetetting og lufting bak kledning der dette er mulig. Der dette er undersøkt ble det ikke registrert tegn til avvik. I følge Byggforsk byggdetaljblad bør trekledninger overflatebehandles i intervaller på fra 6 til 12 år. Normal levetid ved jevnlig vedlikehold er ca 50 år.

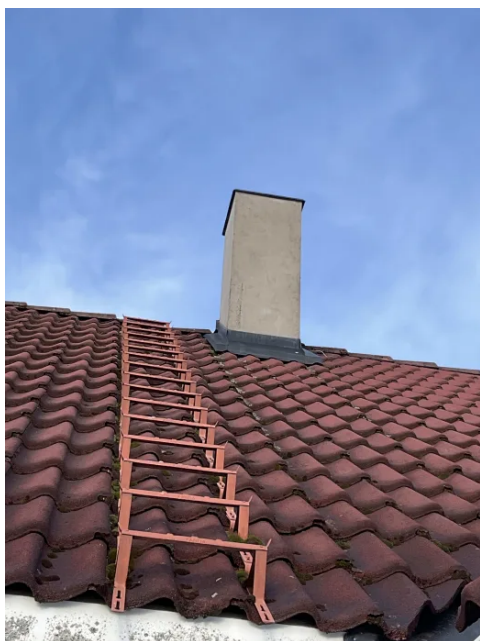
Pipeløp over tak i pusset utførelse

Kontrollen er kun utført fra bakkenivå. Det er derfor ikke foretatt kontroll av beslag og overganger.  
Innvendig ett-løps elementpipe, skorstein fra byggeåret.  
Pipeløp over tak med pussbehandling, pipeløp uten regnskjerm.  
Sotluke med adkomst fra kjøkken.  
Funksjon og tilstand må vurderes av fagmann.

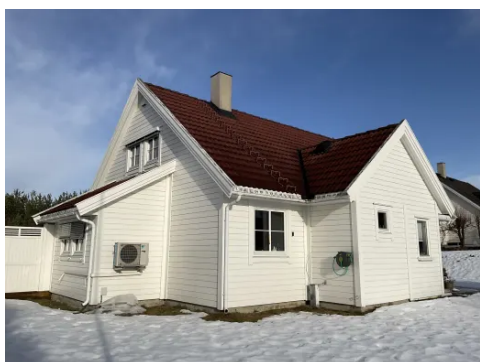
Bolig hovedsakelig med saltakkonstruksjoner med innvendige skråhimlinger ved loftetasjen, karnapp stue og spisestue med pultakkonstruksjoner. Lufting av kaldtloftet via ventiler i gavlene.

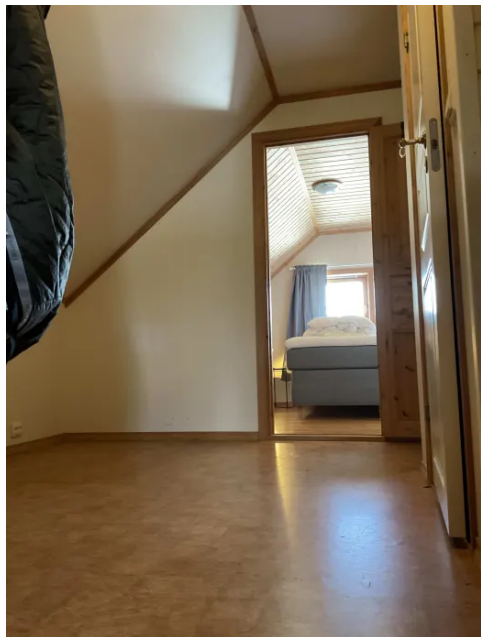
Innvendige skråhimlinger 2.etasje

Undersiden av takkonstruksjonen er vurdert fra bakkeplan, kneloft og fra innvendige himlingsflater. Ingen tegn ved innvendige overflater etter tidligere fukt- og vannskader som kan settes i sammenheng med kondensproblematikk ved takkonstruksjonen.

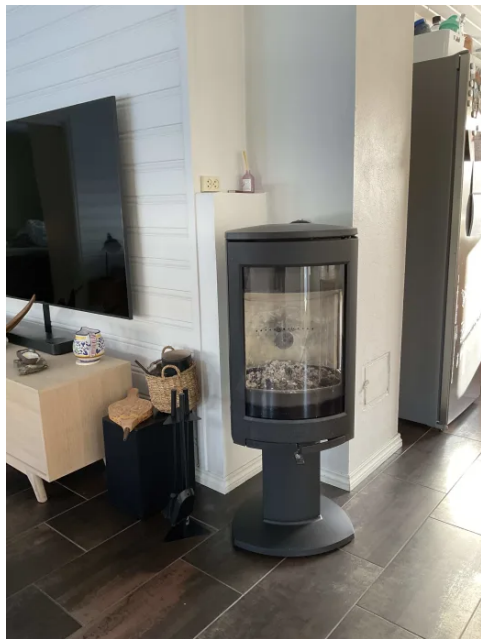
Ildsted med vedovn i stue

Type pipe	Element
Innvendig 1-løps elementpipe. Synlige pipevanger og brannmurer med malt pussbehandling.	
Er det montert ildsted?	Ja
Type ildsted	Vedovn
Ildsted med vedovn i stue 1.etasje montert på flislagt gulvoverflate, tilfredsstillende brannsikring mot gulv. Tidligere eier opplyser i egenerklæring datert 28.04.2019 at ildsted med vedovn er montert i 2019.	
Dersom elementpipe - er flere enn 2 sider av pipen innkledd?	Nei
Er det påvist avvik ved ildsted/feieluke/sotluke i forhold til avstand brennbar materiale?	Nei
<b>Oppsummering av ildsted/skorstein innvendig i boligen</b>	<b>TG-2</b>
Sotluke og ildsteder med tilfredsstillende avstand fra brennbar materiale. Regnskjerm bør etableres over tak. Det registreres enkelte riss/sprekkdannelse på ildsteiner i brennkammer, samt at det registreres riss/sprekkdannelse på pipevange 2.etasje. Innerrør er ikke besiktet og kontrollert for evt riss/sprekker. Det ble foretatt feiing og tilsyn den 05.12.2024 hvorav det ble registrert avvik med kommentar: Riss (sprekk under 2mm) sett fra sotluke. Funksjon og tilstand av pipe og ildsted må vurderes av fagmann.

<b>Anbefalte tiltak / ytterligere undersøkelser anbefales</b>	
Med bakgrunn i påviste avvik og for en vurdering av eventuelle tiltak anbefales en ytterligere kontroll av pipa/ildsteder utført av brann- og feiervesen.

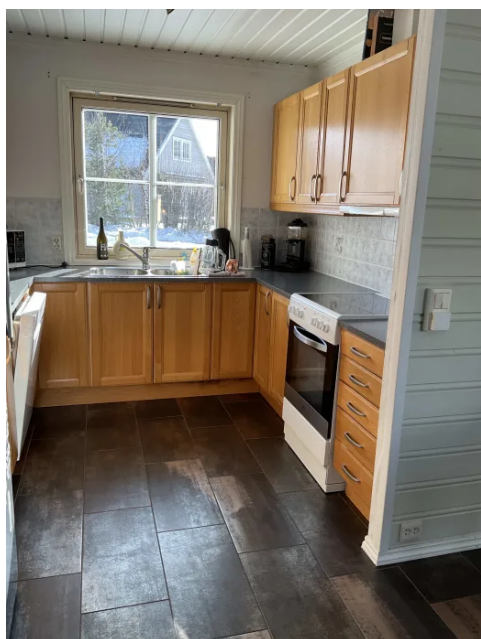
Oversiktsbilde

Kjøkken fra byggeåret med normal bruksslitasje alder, enkelte fronter med noe justeringsbehov.  
Foliering under benkeplate med noe limslipp på enkelte plasser. Lekkasjevakt og komfyrvakt er ikke montert, dette var ikke ett krav på oppføringspunktet men det legges til anbefaling å ettermontere.  
Det registreres noe fukt skjolder på sokkel, forholdet vurderes og være av eldre dato. Det ble foretatt fuktsøk, ingen tegn til restfukt. Ingen påviste tegn til fuktrelaterte følgeskader som kan settes i sammenheng med rommets funksjoner. Tilstand grunnet elde.

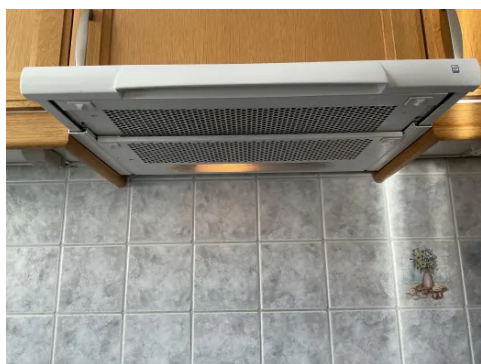
Funksjonstestet ventilator, påvist noe driftstøy og noe lav effekt.  
Forventet brukstid for kjøkken ventilator er 10-15 år, dette forutsetter jevnlig vedlikehold.  
Tilstand grunnet elde og usikkerheten med restlevetid.

Mekanisk avtrekk over koketopp

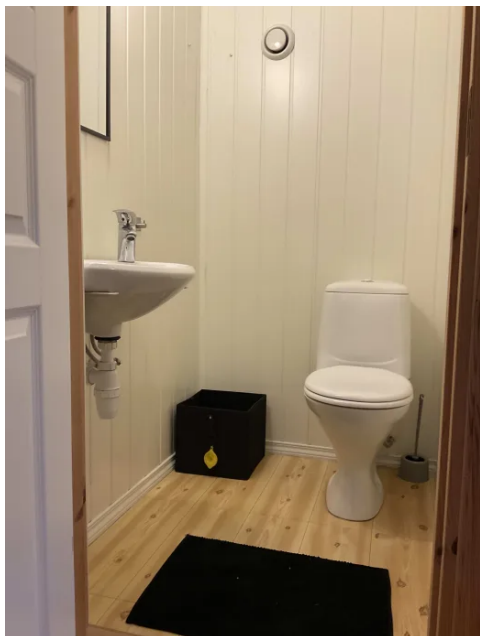
Oversiktsbilde

Overflater med liten bruksslitasje, alder tatt i betraktning.  
NS 3600 krever mekanisk avtrekk (vifte) for at toalettrommet skal få tilstandsgrad (TG 0/1).  
Mekanisk avtrekk er avgjørende for å sikre nok luftutskifting, fjerne fukt fra eventuell lett rengjøring, og forhindre at lukt sprer seg til andre rom. Ingen tegn til fuktproblematikk i forbindelse med rommets funksjoner. Tilstand grunnet elde og påviste forhold.

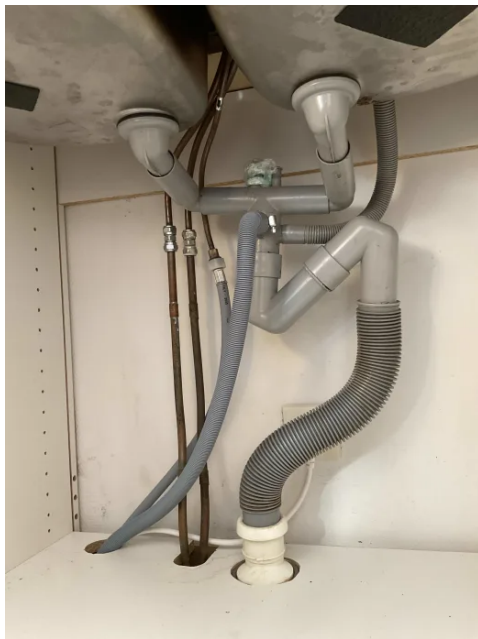
Synlige innvendige avløpsrør med PVC-plast

Stakemulighet kan utføres via sluk eller andre installasjoner med avløp. Ingen tegn til eller opplysninger om tidligere frostproblematikk. Ingen opplysninger om problemer med avløpssystemet. Ved eventuelle oppgraderinger av våtrom/kjøkken vil det være hensiktsmessig å skifte avløpsrør. I følge Byggforsk byggdetaljblad ligger generell levetid på avløp på 50 år. Tilstand grunnet elde.

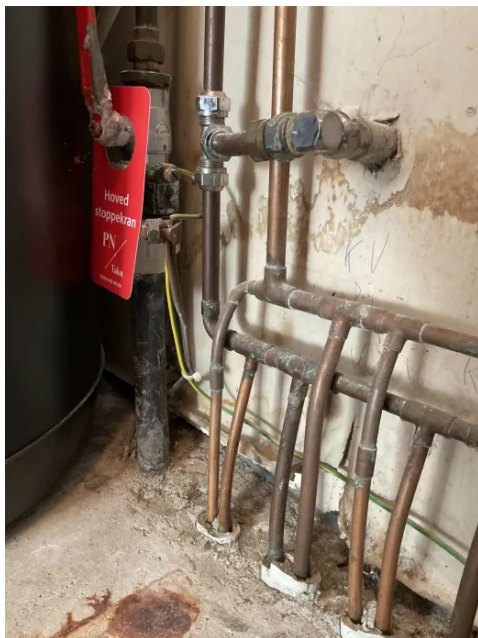
Hovedstoppekran med synlig merking

Påvist irring ved flere Cu-rør, ingen påviste lekkasjer.

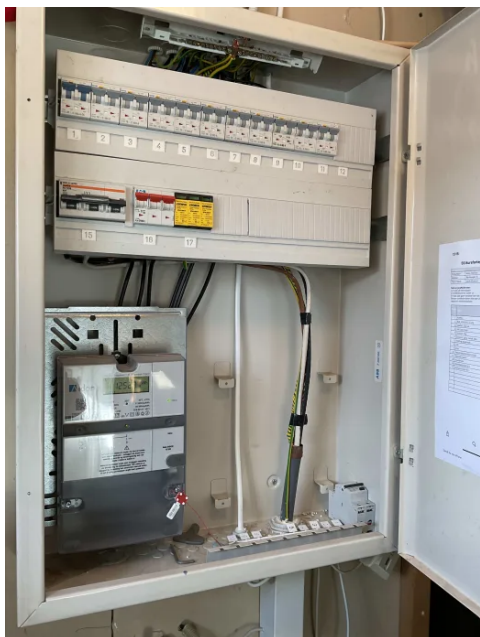
Sikringsskap plassert inne på teknisk rom/innvendig bod

Samsvarserklæring må fremlegges for anlegg og installasjoner fra 1999 eller nyere. Det foreligger ingen dokumentasjon på utførelse. El-installasjoner med blandet alder, det registreres noe løs og mangelfull innfestning på det elektriske utstyret. Elektriske anlegget er oppgradert med at bereder er tilkoblet fast punkt samt opplegg til luft/luft varmepumpe, forøvrig ingen opplysninger om andre tiltak eller utbedringer ved det elektriske anlegget. Funksjon og tilstand må vurderes av registrert installatør, og nødvendige tiltak vurderes deretter.

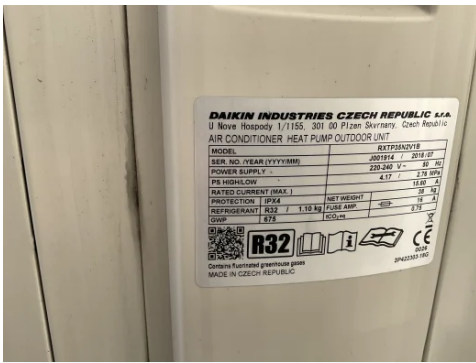
Teknisk data

For lengst mulig levetid er det viktig med jevnlig service og vedlikehold. Med service vil man kunne avdekke eventuelle problemer tidlig og gjøre nødvendige utbedringer før de eskalerer. Dersom service ikke gjøres ofte nok, er dette hovedårsak til havari på pumper da feil gassmengde ikke blir oppdaget før kompressor ryker. Forventet levetid på en varmepumpe er ca 12 - 15 år. Funksjon og tilstand må vurderes av fagmann.

Service på varmepumpen anbefales.

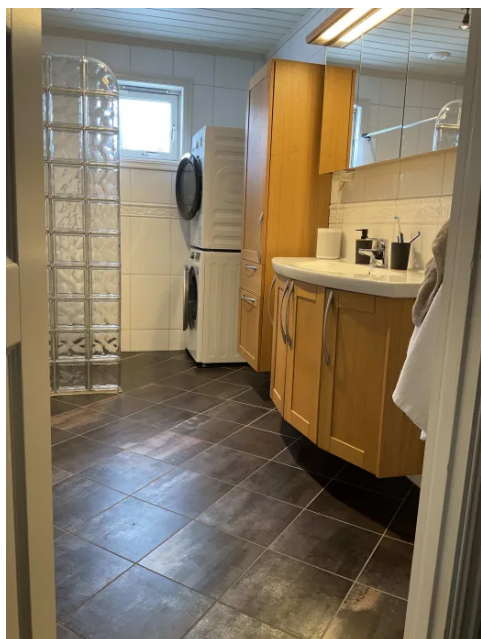
Oversiktsbilde bad

Det registreres noe boom/limplipp ved enkelte gulvfliser. Vindu plassert i våt sone. Karmlist og foringer på vindu er ikke fuktbestandig og vil kunne swelle, misfarges og brytes ned ved fuktbelastning. Dette kan føre til råte, muggvekst og behov for utskiftning. Gulvet har fallforhold til sluk men dette er mindre en referansepunktet. Tiltak vil være å heve døren og etablerer fuktsikring mot terskel. Det registreres riss og sprekke-dannelse i støpte fuger på flere plasser, re-fuging og silikonerings bør påregnes. Riss/sprekker kan indikere bakenforliggende fuktskader, og konstruksjonen bør observeres jevnlig for å vurdere utvikling. Ingen tegn til fuktproblematikk ved baderommet eller tilstøtende bygningsmasse som kan settes i sammenheng med rommets funksjoner på befaringstidspunktet.

- Badet fungerer med dagens tilstand, men på grunn av påviste forhold og elde bør det å ettermonteres et dusjkabinett for å unngå ytterligere fuktbelastning på gulv og vegger i påvente av en renovering.
- For å få tilstandsgrad 0 eller 1 må gulvet bygges om for å oppnå riktig fall/høyde til sluk. Det vil sjelden være økonomisk rasjonelt som en enkeltstående tiltak. Ved fremtidig renovering må det påse at baderommet blir etablert med riktig fall etter gjeldene forskriftskrav.

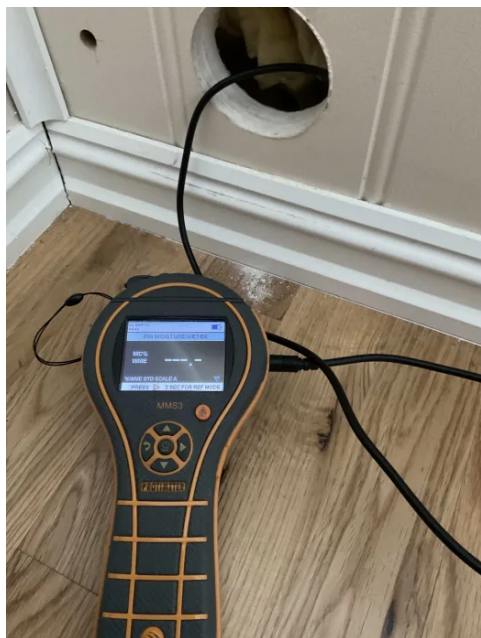
Ingen unormale verdier ved fuktøk med hulltakning
