Tilstandsrapport

Enebolig med utleie

Måkevegen 12, 8410 LØDINGEN

Rapportdato: 05.03.2026

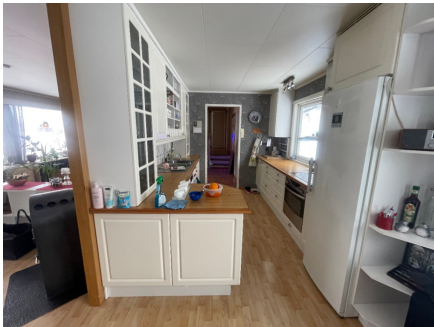
HOVEDTASJE > KJØKKEN

TG 1 Overflater og innredning

Kjøkkenet har innredning med profilerte fronter. Benkeplaten er av heltre. Det er koketopp i glass og stekeovn.
