Tilstandsrapport

Enebolig m/ kjellerleilighet.

Snippvegen 3, 2836 BIRI

Befaringsdato: 03.03.2026

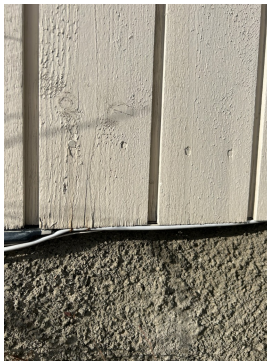
- Det er ingen eller liten lufting i nedre kant av kledning mot grunnmur.
- Det er påvist andre avvik:
- Det er værslitt/oppsprukket trevirke/trepaneler.

Overflatebehandling vurderes som slitt. Forholdet indikerer behov for vedlikehold i form av rengjøring, eventuell utskifting av skadet trevirke samt ny overflatebehandling for å begrense videre nedbrytning.

Utvendig kledning oppsprukket i nedkant.

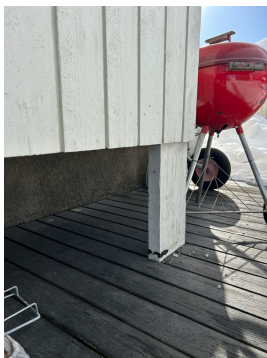
Manglende inspeksjon av fundamenteringen til karnappet medfører usikkerhet om hvordan denne er utført, og tilstanden til fundamenteringen. Dette innebærer økt risiko for skjulte skader eller svakheter i konstruksjonen. Videre undersøkelser anbefales.

Bæring for karnapp. Fundamentering er ikke synlig for inspeksjon.

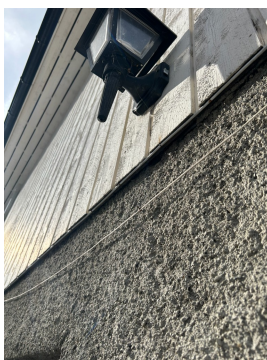
Manglende luftespalte kan redusere uttørkingsevnen i konstruksjonen og medføre økt risiko for fuktoppbygging og nedbrytning av trevirke over tid.

Det er ikke registrert lufting av den utvendige kledningen.

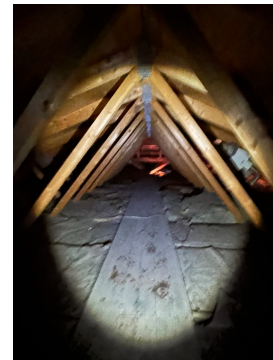
Loftskonstruksjon.

Det er påvist fuktskjolder på underpanelen rundt pipa. Opprinnelsen til disse skjoldene er ikke kjent, men det ble registrert tørre forhold på befaringsdagen.

Det bør gjennomføres nærmere undersøkelser for å avdekke årsaken til fuktskjoldene rundt pipa.

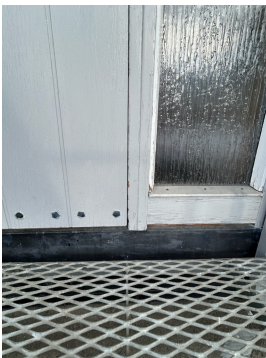
Hovedytterdør er værslitt.

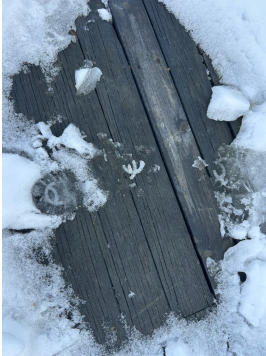
Oppspukket terrassegulv.

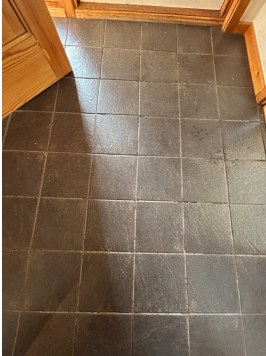
Flisefuger i flislagt vindfang er i stor grad borte.

Overflatene bør utbedres eller skiftes ut ved behov for å sikre tilfredsstillende funksjon og estetikk. Dersom tiltak ikke gjennomføres, kan videre slitasje føre til redusert levetid og økt behov for vedlikehold.

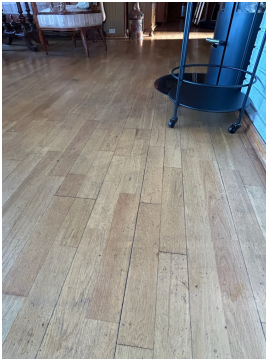
Slitt parkettgulv i stue.

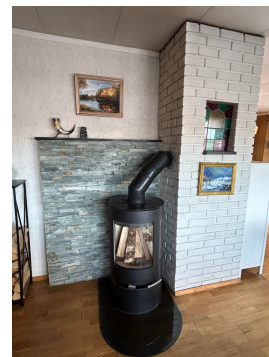
Ildsted i hovedetasjen.

Kostnadsestimat er satt for å etablere brannsikre tiltak rundt sotluke.

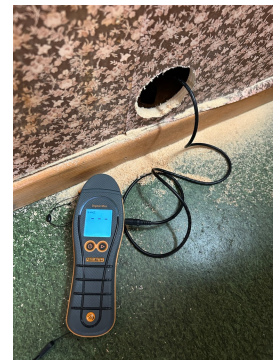
Det er foretatt hulltaking i tilstøtende konstruksjon fra toalettrom for kontroll av fuktforhold. Det ble ikke registrert unormale forhold eller forhøyede fuktverdier i det kontrollerte området på befaringstidspunktet. Undersøkelsen er imidlertid å anse som en stikkprøvekontroll. Da kontrollen kun omfatter et begrenset område, kan det ikke utelukkes at det kan forekomme fuktpåvirkning i andre deler av konstruksjonen.

Fuktmåling i tilstøtende vegg uten å påvise unormale forhold.

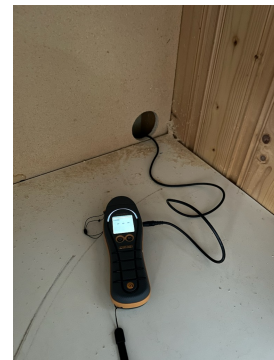
Det er foretatt hulltaking i tilstøtende vegg fra kjøkken for kontroll av fuktforhold i konstruksjonen. Ved måling og visuell kontroll i det undersøkte området ble det ikke registrert unormale forhold eller forhøyede fuktverdier på befaringstidspunktet. Undersøkelsen er å anse som en stikkprøvekontroll. Da kontrollen kun omfatter et begrenset område av konstruksjonen, kan det ikke utelukkes at det kan forekomme fuktpåvirkning i andre deler av konstruksjonen.

Hulltaking i tilstøtende vegg uten å påvise unormale forhold.

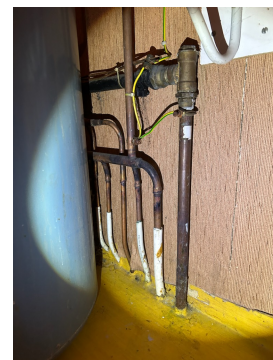
Fordeling av vannledninger.

Konsekvensen av å ikke utbedre er økt risiko for lekkasjer og vannskader, da eldre vannrør har større sannsynlighet for skader og tæring.

Det anbefales å få vannledningene kontrollert av fagperson, og vurdere utskifting ved behov.

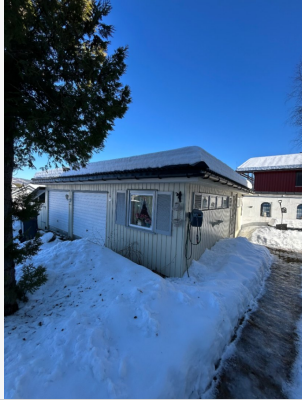
Garasje

Garasjen er oppført ca. 1981 og fremstår med enkel standard. Det er registrert store ujevnheter i gulv på grunnen. Videre er det observert sprekkdannelser i betongkant langs ytterkant av gulvplaten. Bygningen bærer generelt preg av alder og slitasje, og det er registrert et generelt vedlikeholdsbehov.
