Valhallvegen 51, 2413 ELVERUM

Befaringsdato: 24.03.2026

Rapportdato: 16.04.2026

Tilstandsrapport

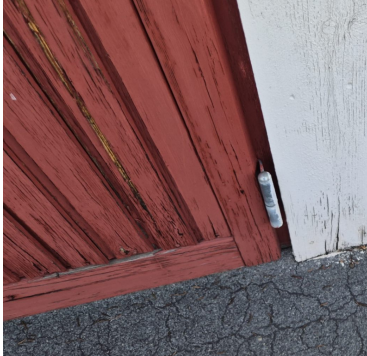
Balkongdør fra soverom.

TG 2 Balkonger, terrasser og rom under balkonger

Konsekvens/tiltak

- Lokal utbedring/utskiftning bør utføres.

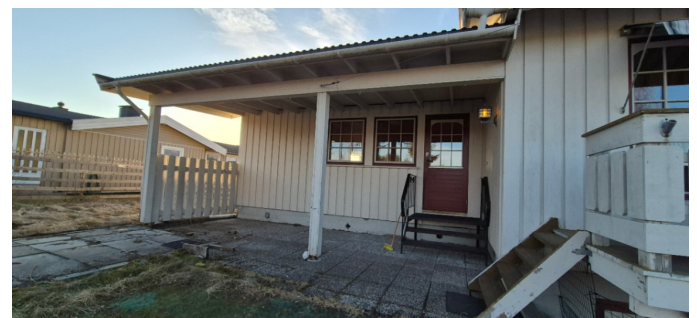
TG 2 Utvendige trapper

• Tiltak:

Utbedres med skrapping/maling, - evt. utskifting.

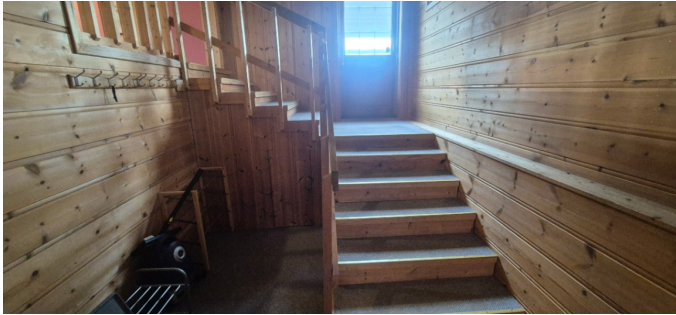
Trapp fra inngangsparti til 1. etasje

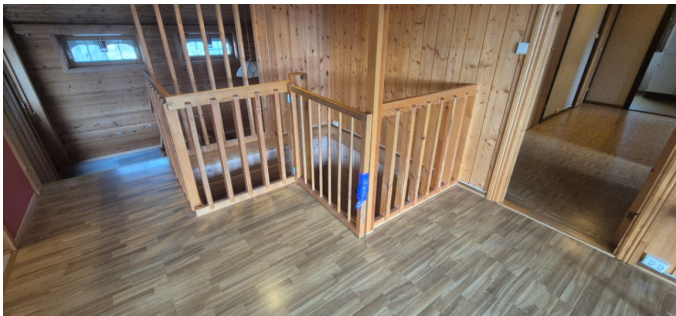
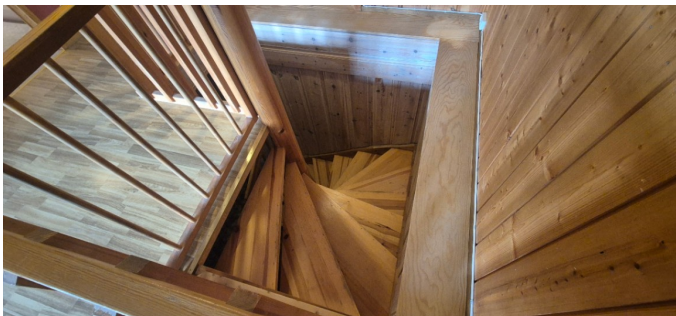
Trapp fra 1. etasje til underetasje

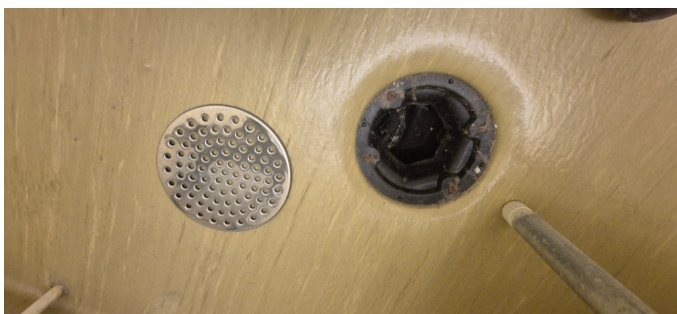
Sluk

For bad i 1. etasjer er TG2 vurdert for vindu i våtsone og udokumentert membran på vegger, mangelfulle rørgjennomføringer i gulv, alder på gulvmembran og mangelfull ventilasjon.

Rørgjennomføring i gulv uten mansjett

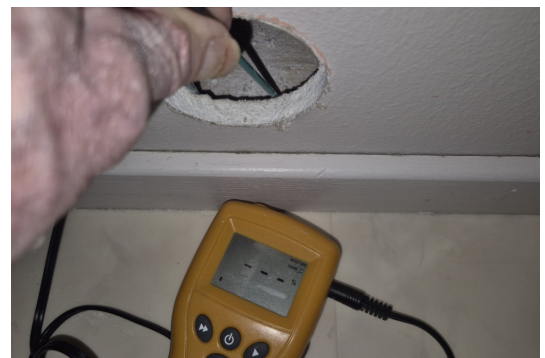
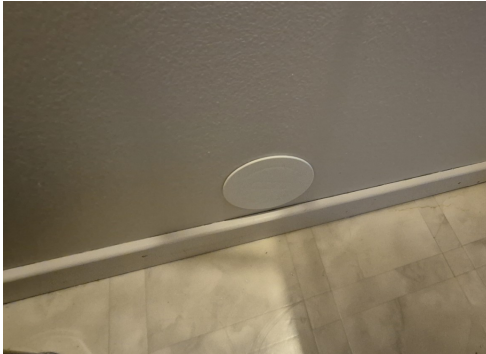
Hulltaking er foretatt uten å påvise unormale forhold. Hulltaking er foretatt fra toalettrom og inn i vegg mot badet. Fuktkvotemåling (vekt%) i konstruksjonen ble målt til 0, (dvs. under 8).

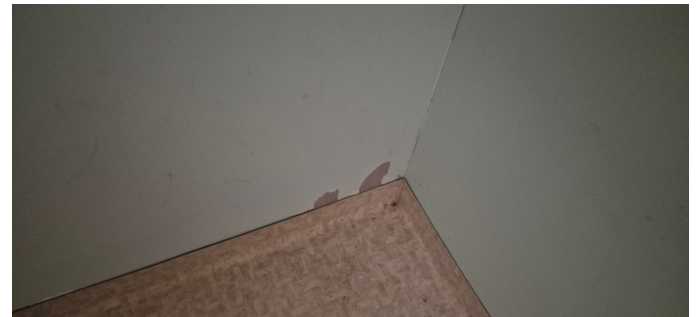
TG 2 Overflater vegger og himling

- Tiltak:

Skaden utbedres

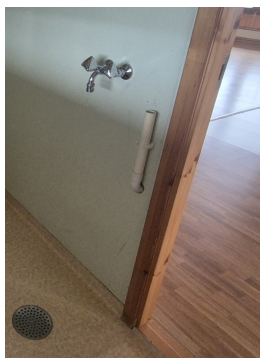
1. ETASJE > VASKEROM

TG 2 Ventilasjon

- Det bør etableres tilfredsstillende tilluft til våtrom f.eks. luftespalte ved dør e.l.
- Elektrisk avtrekksvifte bør monteres for å lukke avviket.

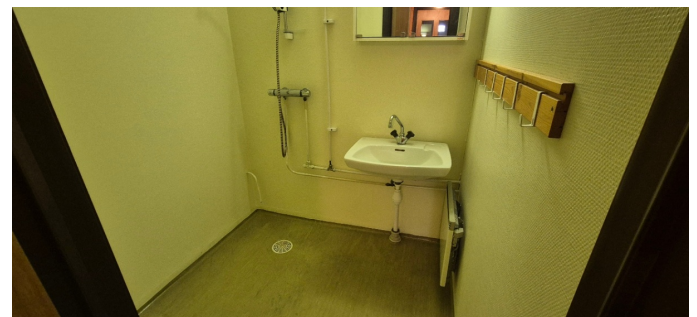
UNDERETASJE > BAD

TG 2 Overflater vegger og himling

- Uegnede materialer må fuktbeskyttes/utskiftes.

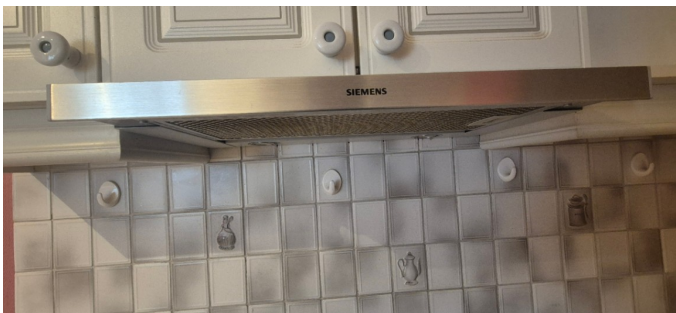
UNDERETASJE > KJØKKEN

TG 2 Overflater og innredning

- Det er påregnelig med utskiftning/utbedringer av kjøkkeninnredningen.

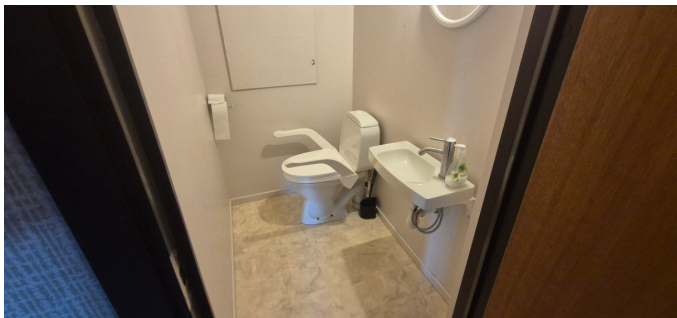
UNDERETASJE > TOALETTROM

TG 2 Overflater og konstruksjon

- Det bør etableres tilfredsstillende tilluft til toalettrom, f.eks. luftespalte ved dør e.l.

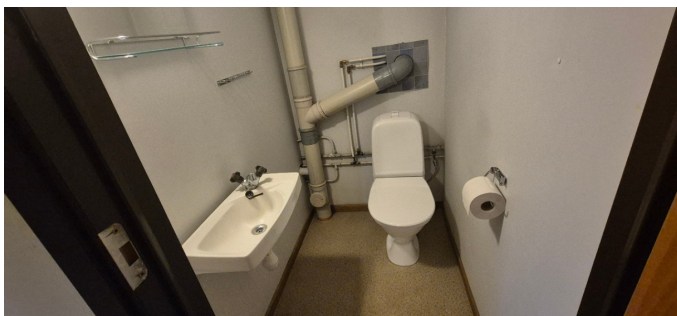
INNGANGS-ETASJE > TOALETTROM

TG 2 Overflater og konstruksjon

- Det bør etableres tilfredsstillende tilluft til toalettrom, f.eks. luftespalte ved dør e.l.

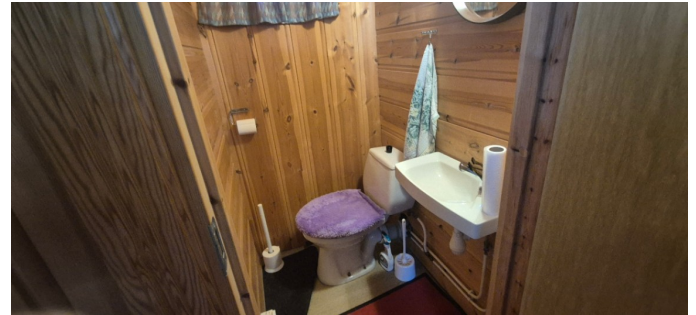
TEKNISKE INSTALLASJONER

TG 2 Vannledninger

- I forbindelse med oppgradering av våtrom vil det være naturlig med utskiftning av rør.
- Det er ikke behov for utbedringstiltak siden anlegget fungerer i dag, men ut ifra alder kan skader plutselig oppstå på eldre anlegg.

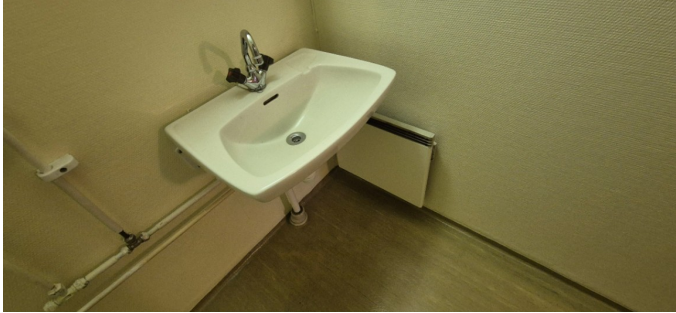
TG 2 Avløpsrør

- Det er ikke behov for utbedringstiltak siden anlegget fungerer i dag, men ut ifra alder kan skader plutselig oppstå på eldre anlegg.
- I forbindelse med oppgradering av våtrom vil det være naturlig med utskiftning av rør.

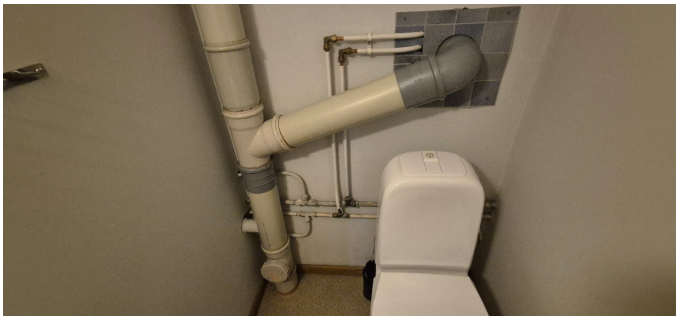
TG 2 Ventilasjon

- Det er påvist mangelfull ventilasjon på ett eller flere rom i boligen. Gjelder alle våtrom og kjøkken i hybeldelen.

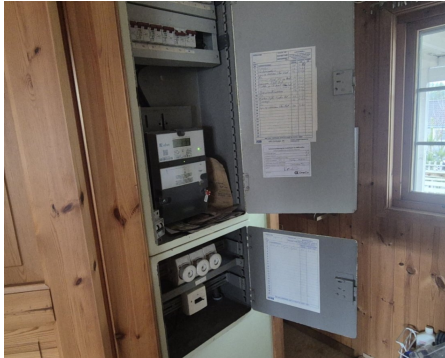
Sikringskap i vaskerom

- Åpninger i rekkverk er større enn dagens forskriftskrav til rekkverk i innvendige trapper.
- Åpninger mellom trinn i innvendig trapp er større enn dagens forskriftskrav.
- Det er ikke foretatt radonmålinger, og bygget er heller ikke utført med radonsperre.
- Det er ikke montert rekkverk på innvendig trapp.
- Det er ikke montert rekkverk på utvendige trapper.
- Det er mangler/skader på håndlukkerutstyr ihht gjeldende forskrift om brannforebygging.
- Det er mangler/skader på røykvarslrutstyr ihht gjeldende forskrift om brannforebygging.
- Det er påvist avvik innen helse miljø eller sikkerhet.
- Det mangler håndløper på vegg i det innvendige trappeløpet.
- Rekkverket på balkong eller terrasse er for lavt i forhold til dagens krav. Utette kabelinnføringer i sikringsskap i vaskerom.

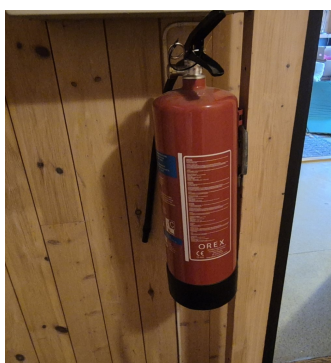
Brannslukningsapparat i kjellerstue med ukjent alder

- Rekkverk på innvendig trapp må monteres for å lukke avviket.
- Det bør gjennomføres radonmålinger.
- Innhent nytt brannslukningsutstyr.
- Det er behov for tiltak
