Bivegen 5C

Tilstandsrapport

Befaringsdato: 20.02.2026

Rapportdato: 09.03.2026

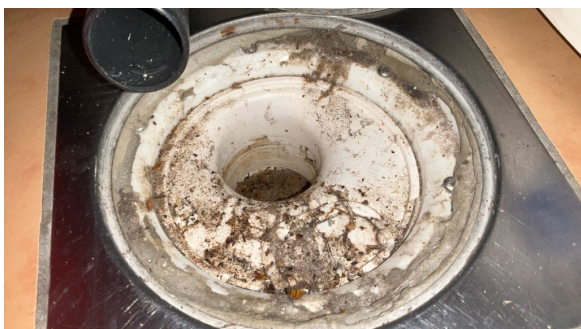
- Det kan ikke verifiseres om våtrommet har fungerende tettesjikt ved gjennomføringer. Ikke fungerende tettesjikt på våtrom kan føre til skjult skade på tilstøtende/ innebygde bygningsdeler som kan være vanskelig å avdekke. Dersom det skal kunne verifiseres utførelse av tettesjikt på våtrommet må dokumentasjon i form av bilder/sjekkliste/kontrollerklæring for utførelse og samsvar for benyttede materialer framlegges. Dersom dette ikke kan fremskaffes anbefales det å følge med på tilstand til våtrommet og tilstøtende bygningsdeler/rom.

Sluk på befaringdagen.

- Det anbefales å fremskaffe dokumentasjon på utførelse dersom dette er mulig. Dersom dokumentasjon ikke fremskaffes vil utførelsen ikke kunne verifiseres.
