Tilstandsrapport

📍 Myrvoldvegen 36 + 34, 2837 BIRISTRAND

gnr. 112, bnr. 8

Rapportdato: 05.03.2026

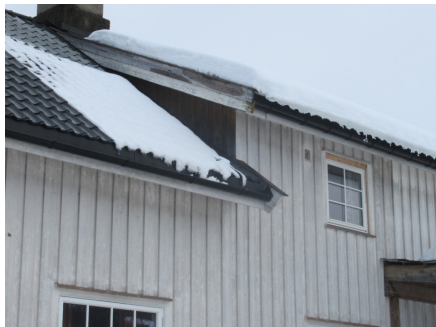
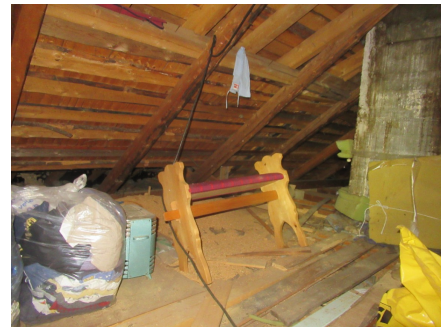
Vurdering av avvik:

Det anbefales ved omlegging av tak å etterisolere hele loftet og etablere god ventilering.

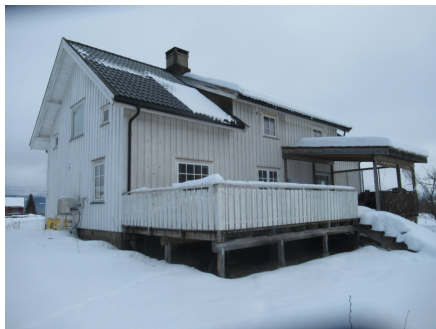
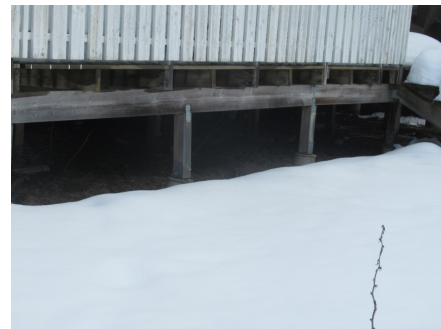
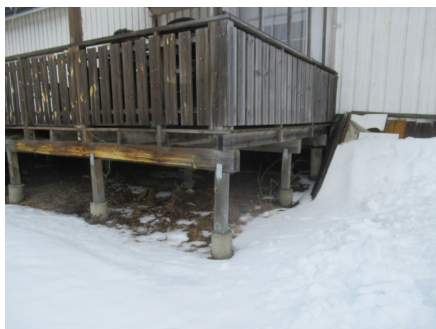
- Balkonger/terrasse er snødekt og derfor ikke nærmere vurdert.
- Det er avvik:

- Det bør foretas nærmere undersøkelser av balkong/terraser når den er snøfri.
- Tiltak:

Kontroller konstruksjonen når snø og is har smeltet.

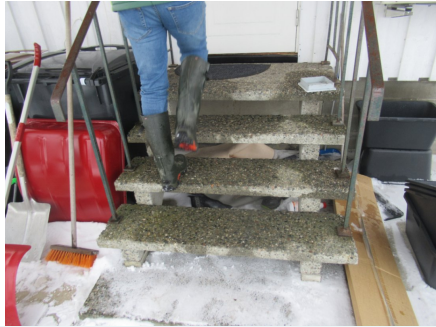
TG2 Utvendige trapper

- Utvendige trapper er snødekt og derfor ikke nærmere vurdert.
- Det er avvik:

Trapp av betong med rekkverk på begge sider ved hovedadkomst.

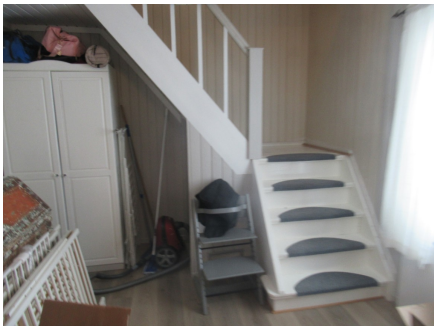
- Det er avvik:

Montere rekkverk og håndløper der dette mangler.

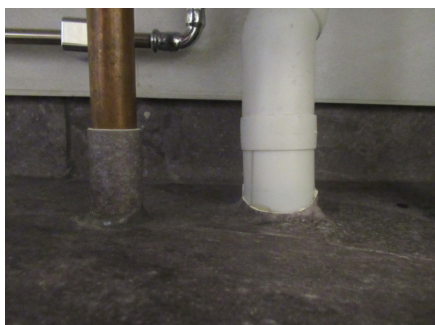
1 ETASJE > BAD

- Det er påvist mangelfull/feil utførelse rundt rørgjennomføringer e.l. som gir fare for fukt i konstruksjonen i våtsone.
- Sluk har begrenset mulighet for inspeksjon og rengjøring.

- Løsningen/utførelsen rundt rørgjennomføringer gir fare for fukt inn i konstruksjoner.

Montere mansjett rundt røroppstikk slik at det er 5 cm over gulv.

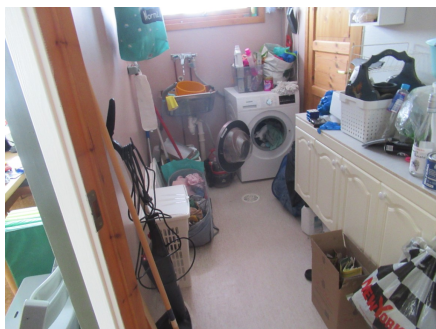
Det er påvist avvik ved rørgjennomføringer og fuktskader i himling.

Kostnadsestimat: 100 000 - 200 000

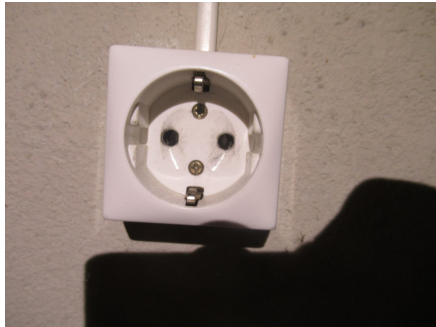
Det må utføres tiltak med el-tilkobling.

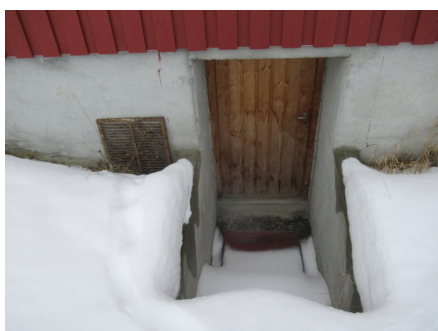
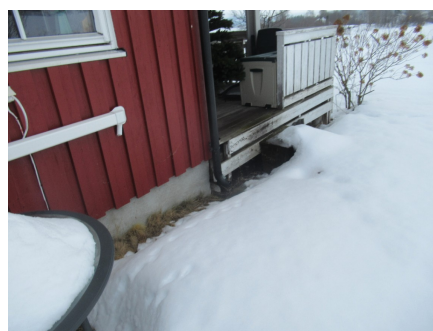
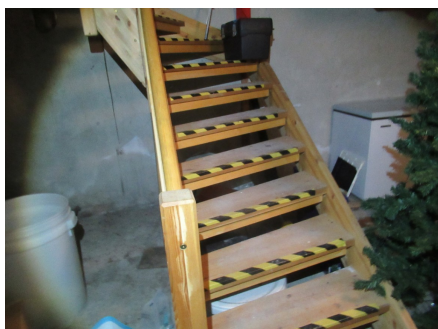
- Åpninger i rekkverk er større enn dagens forskriftskrav til rekkverk i innvendige trapper.
- Åpninger mellom trinn i innvendig trapp er større enn dagens forskriftskrav.
- Det er ikke montert rekkverk på innvendig trapp.
- Det er ikke montert rekkverk på utvendige trapper.
- Det mangler håndløper på vegg i det innvendige trappeløpet.
- Rekkverkshøyder er under dagens forskriftskrav til rekkverk i innvendige trapper.

- Rekkverkshøyde på balkong eller terrasse må endres for å tilfredsstille krav på byggemeldingstidspunktet.
- Rekkverk for utvendige trapper må monteres for å lukke avviket.
- Rekkverk/annen sikring på forstøtningsmur må settes opp/utbedres.

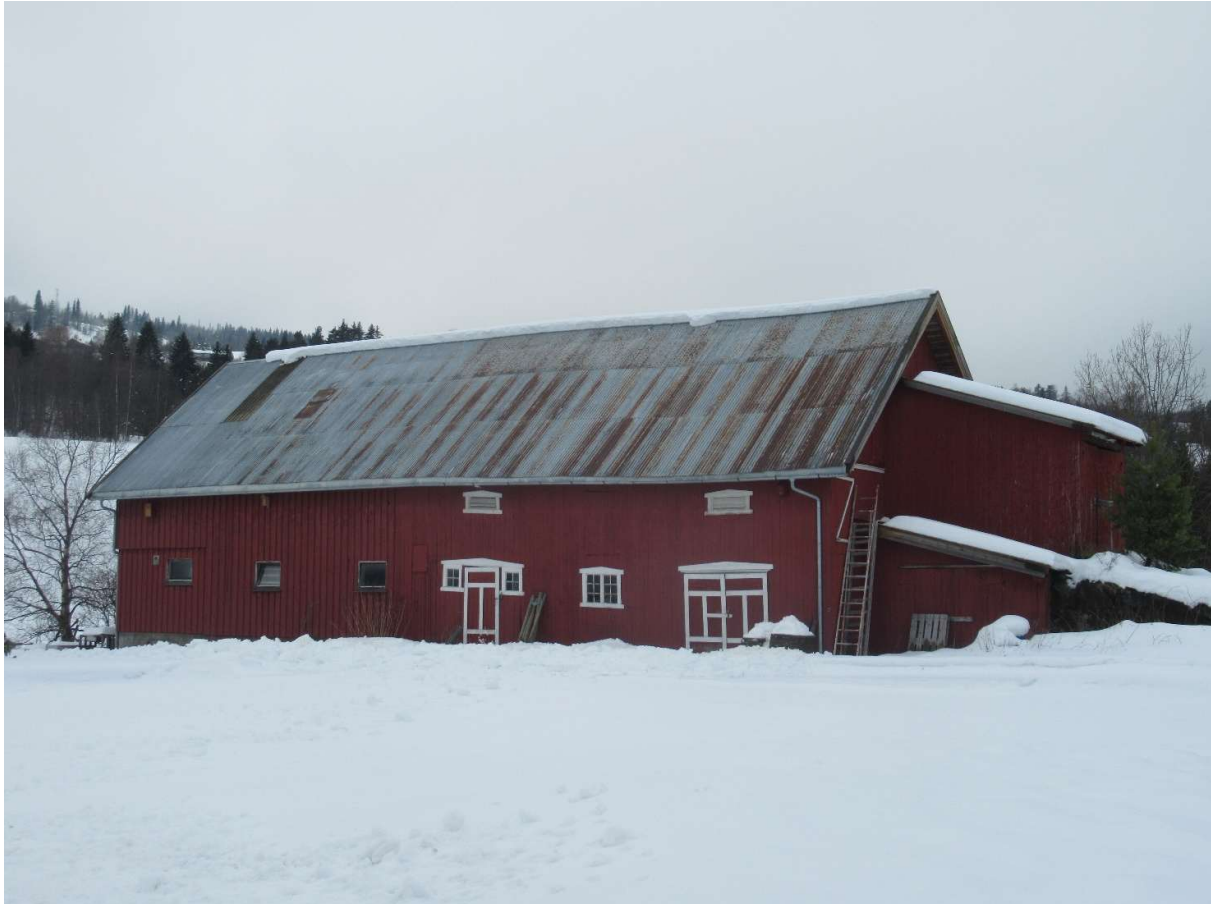
Beskrivelse av Låve med fjøs

Låve med fjøs er oppført i 1936 og tilbygd i 1980 mot vest.
Fundamentert med grunnmur av betong og noen pkt. Gjødselkjeller under del av bygningen.
Oppført i grovt bindingsverk, noe tømmer og mur. Tak tekt med plater av metall. Låvebru delvis innebygd mot øst for adkomst øvre plan. 2 siloer hvor en er av betongstein og den andre av kreosotholdige materialer. Mellomplan er det en høytørke. Fjøset er inndelt med båser og binger og det har vært benyttet til ku, men ikke dyr senere år. Eget melkerom ved siden av fjøset. Under låvebrua er det etablert et rom for lagring av redskap. Det er flere rom for lagring, oppbevaring og for i bygget. Hoveddelen har et mellomplan for lagring av for og kjøring oppe. Bygningen er generelt slitt og har skjevheter, noe fukt-råteskader. Synlig betong utvendig har skader og forvitring.

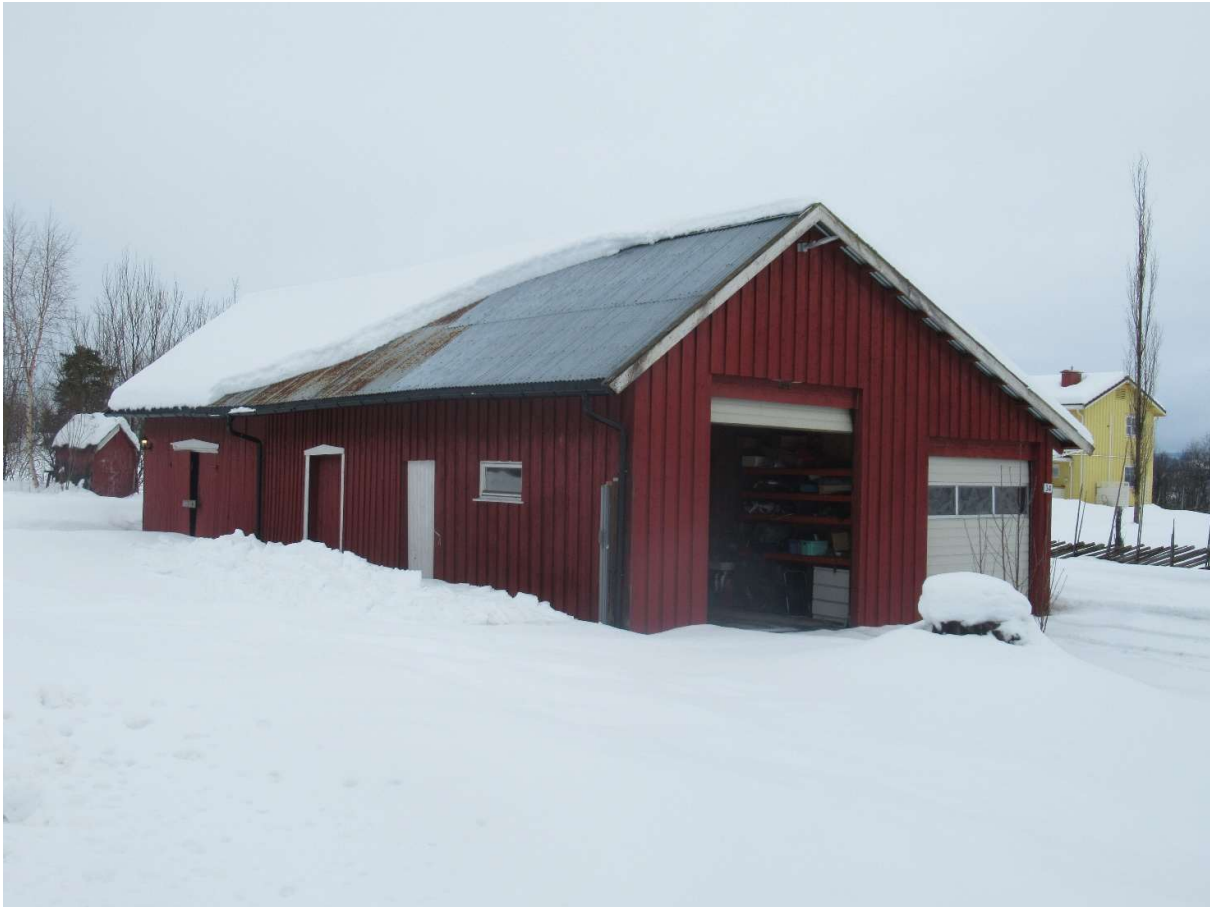
Beskrivelse av Garasje med stabbursrom og vedskåle

Bygning opprinnelig oppført som stabbur og skåle i 1939 ble tilbygd garasjedel i gavel rundt 1980. Bygget er oppført i grovt bindingsverk på grunnmur hvor det i garasjedel er støpt gulv på grunn. Stabbursrommet hvor det er trapp opp til loftet har tregulv, mens det ellers er jordekt grunn. Nordre del benyttes til vedskåle, midtre stabbursroom/lager og søndre del er garasje med 2 porter for innkjøring. Vegg mot stabbursrommet er delvis skåret ut for å få plass til bil i garasjedelen. Tak tekt med plater av metall. Bygget er slitt, har skjevheter og noe fukt- råteskader.

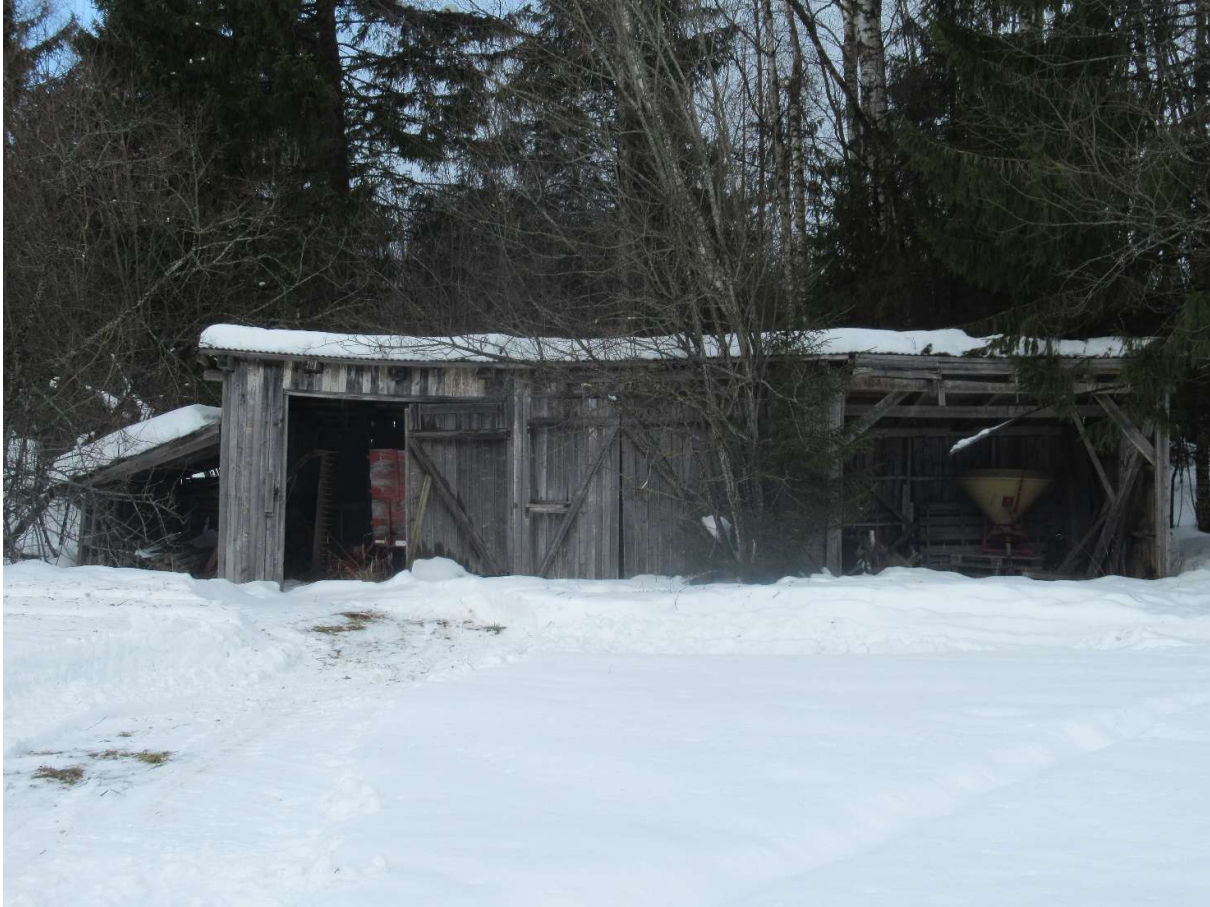
Beskrivelse av Vognskjul

Vognskjulet er plassert i ytterkant av jorde ca 100m nord for tunet. Meget enkel bygning oppført i 1971 med treverk på terreng og tak med ensidig fall. Bygget benyttes til lagring av landbruksredskaper. Omfattende fukt- råteskader, skjevheten og slitasje medfører at denne bygningen er å anse som kondemnabel.
